平成 25 年 11 月 7 日
独立行政法人国民生活センター

液垂れした部分の塗装が剥がれた自動車ガラス用はっ水剤

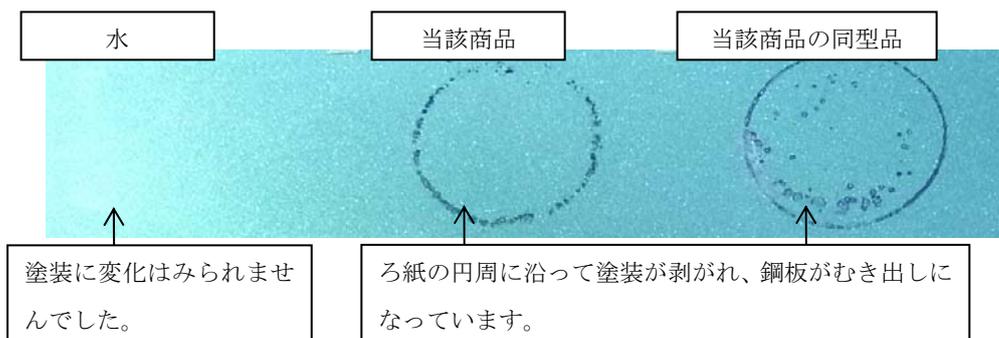
その結果、一部の車種で部分的に塗装が膨張したり、ろ紙の円周部分に塗装の剥がれが認められました(写真)。

写真. 72 時間付着させた後の塗装の様子(同一の塗装面)

※写真の左端が光の影響で白っぽくなっていますが、塗布前の塗装面の状態に差はありません。

相談者が当該商品を使用して塗装が剥げてしまったのは、ツーボックスタイプのリアガラスで、依頼センターが製造販売事業者に対し、取扱説明書の表示を改善するよう要望したところ、「特にリアガラス等、はめ込みガラスは下部に流れやすいので注意すること。」との注意表示が追加されました。
