## スマートフォンの充電端子の焼損や本体の発熱に注意 - なかにはやけどを負った事例も -

#### 4. 充電端子の発熱や焼損及び本体の発熱に関するテスト事例

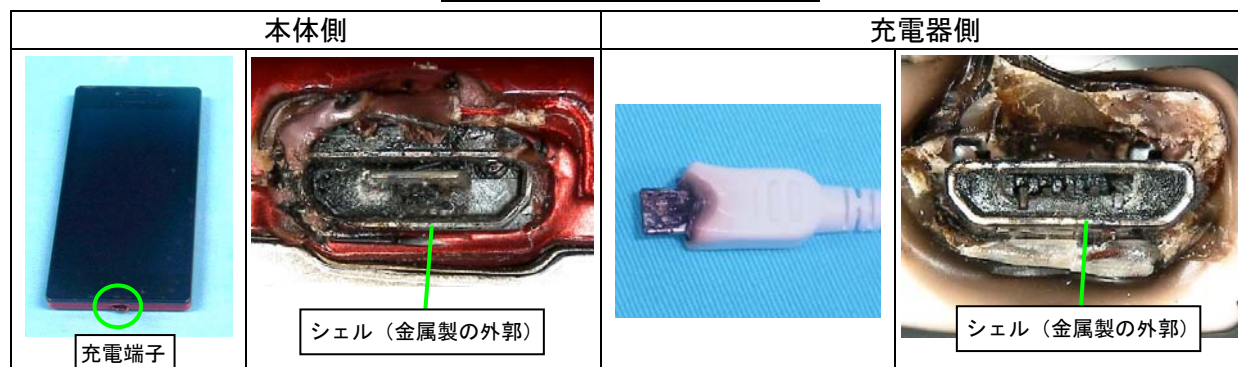
写真1. 充電端子の損傷の様子

スマートフォンの充電端子には、microUSBが用いられており、本体側と充電器側のいずれも発熱による損傷がみられました（写真1）。一方、水ぬれシールの反応はなく、内蔵の電池パックについても異常はみられませんでした。

調査の結果、スマートフォン本体及び充電器の機能が正常であったことから、充電の際、充電端子の接続部がショートに近い状態となって発熱し、この熱により周囲の損傷に至ったものと考えられました。

また、ショートに近い状態となった原因として、充電の際の充電端子の破損や異物の混入が一因である可能性が考えられ、これらの状態を想定したテストでも充電端子の温度が上昇することが確認できました。しかし、同型品による挿抜テストで充電端子が破損することはなく、分解調査においても異物の痕跡が確認できなかったことから、明確な原因の特定には至りませんでした。

スマートフォンの充電端子に導電性の異物（金属片や鉛筆の芯など）や液体（汗や飲料水など）が付着したまま充電を行うと、付着物を介してショートしたような状態となり、充電端子が発熱したり、焼損することがあります。また、充電端子を斜めに抜き差ししたり、接続した状態で上下左右に無理な力を加えると、端子内の接点に変形したり破損する可能性があります。場合によってはショートしたような状態となって、発熱や焼損の原因となります。

しかし、一方で充電端子は小さいため、端子内の異常を確認することが難しい場合があります。充電端子に異物や液体などが付着したり、破損や変形のないよう、日頃から取り扱いに注意し、充電時に充電端子が異常に熱くなったり、異臭がする、充電できないなど異常を感じた場合には、直ちに充電を中止しましょう。

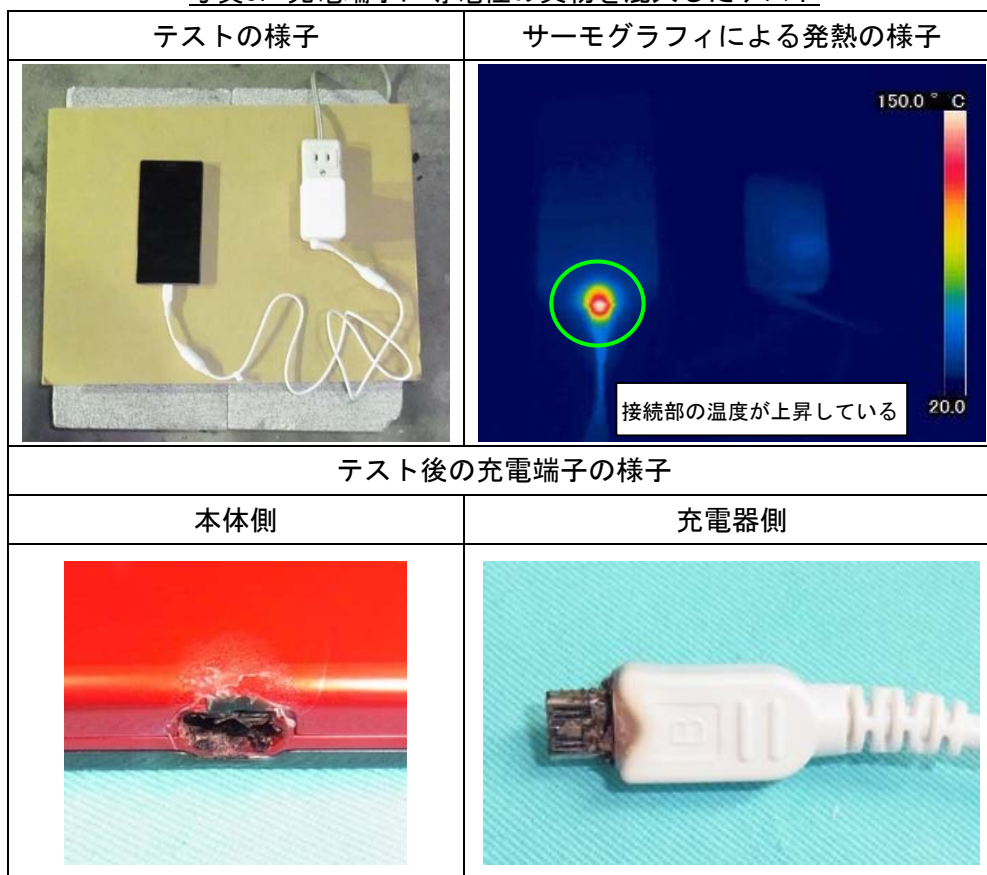
写真3. 充電端子に導電性の異物を混入したテスト

そこで、同型品を用いて充電端子の接点部を破損させ、ショートに近い状態を模擬的に作成して充電を行ったところ、接点部が100℃を超える温度にまで上昇しました。

また、充電端子に導電性の異物を混入させて充電を行ったところ、接点部が160℃を超える温度にまで上昇し、充電端子の損傷が確認されました（写真3）。

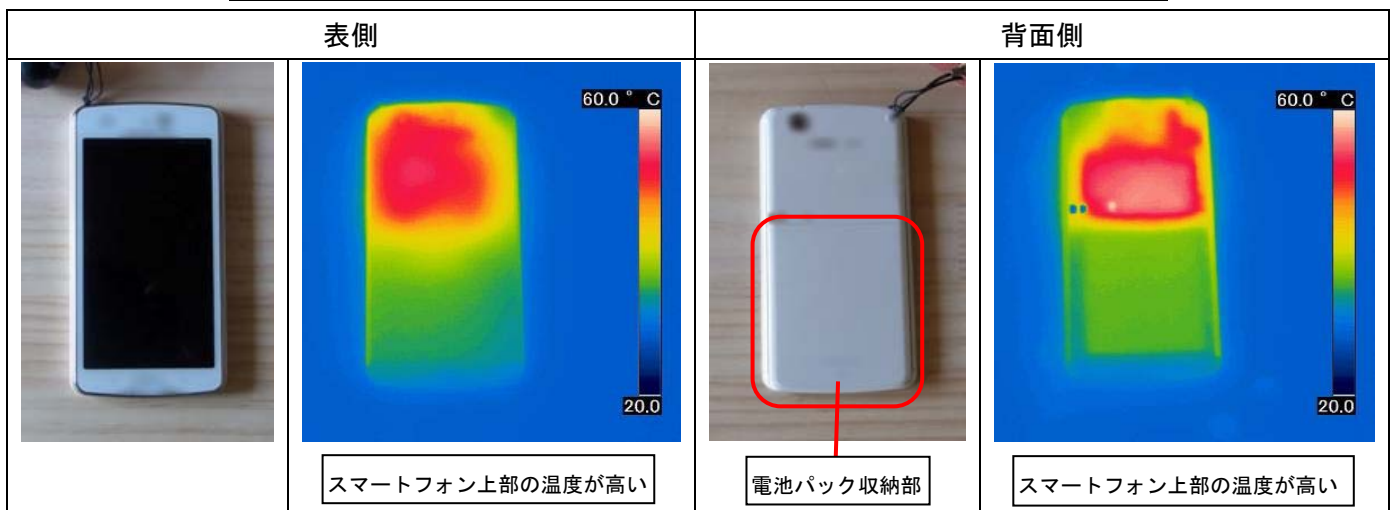
写真4. 表面温度測定 (スマートフォン本体の写真を一部加工しています)

その結果、スマートフォンを操作せず、待ち受け状態で放置したとき、異常はみられませんでした。インストールされたゲームアプリやテレビ電話を使用したとき、10分程度の使用で、スマートフォン上部の温度が表側で最大約54℃、背面側で最大約58℃まで上昇する様子が確認されました(写真4)。このとき、画面上には、温度上昇により起動中のアプリを終了した旨が表示され、温度がこれ以上上昇しないように制御されていました(写真5)。なお、スマートフォン下部には電池パックが収納されていました。

調査の結果、発熱の主な原因は、ゲームアプリやテレビ電話の使用によって、内部回路のCPUなどへの負荷が増大したことによるものと考えられました。

スマートフォンが熱いと感じたときは十分に温度が下がるまで使用を控えるとともに、使用する際や充電する際は、やけど防止のため、長時間直接肌に触れたり、ポケットに入れるなど肌の近くに長時間密着させないようにしましょう。
