炭酸水製造機が破裂し、手に大けがを負う事故が発生

— 「ざ・炭酸」をお持ちの方は使わないで—

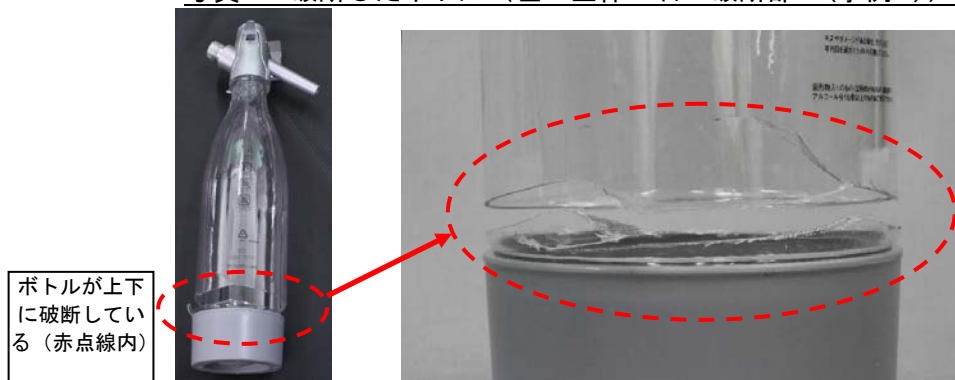
写真2. 破断したボトル (左: 全体 右: 破断部 (事例2))

破断したボトル(写真2)の破断面を調べた結果、破断時に引き伸ばされたと考えられる表面の荒れた破断面が大部分を占めていましたが、3カ所で局所的に引き伸ばされていない光沢のある破断面が見られ、これらの箇所は、事故発生時にすでに亀裂が入っていた可能性が考えられました。また、破断の進行方向から、この3カ所のうちの2カ所付近から生じた破断がボトルの円周に沿って進行したものと考えられました。

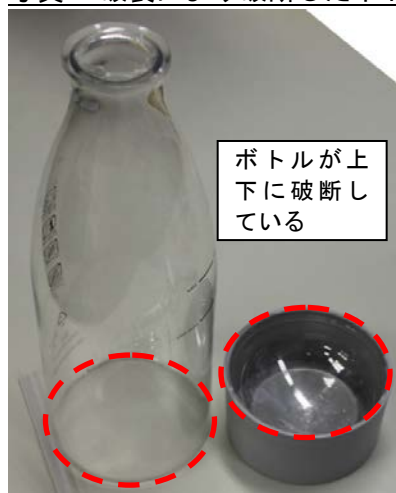
写真3. 破裂により破断したボトル (事例3)

当該品で炭酸水を作る際に、ペットボトル内は高圧になります。その際、肉厚が薄い箇所や傷の存在等によりボトルの強度が不足していた場合、圧力によりボトルが裂け、破裂する可能性があります。ボトルは裂けた箇所から内部の圧力が一気に抜けるため、裂けた箇所を中心に推進力が発生します。この時、この推進力によって裂けたボトルの上部が上方に向かって飛散するため、これを押さえていた手にけがを負う可能性があります。

実際の事故事例においても、事例1、2、3いずれも、破裂によりボトルが破断しており（写真3）、事例2、3ではボトル上部を押さえていた手の親指と人さし指の間を縫うほどのけがを負っていました（写真4）。また、全ての事例で上方に飛散したボトル上部はそのまま天井にぶつかり、天井に刺さる、天井に穴が開く等の拡大被害が生じています。
