平成 26 年 12 月 18 日
独立行政法人国民生活センター

保管中に突然割れた電気グリル鍋のガラス製のふた

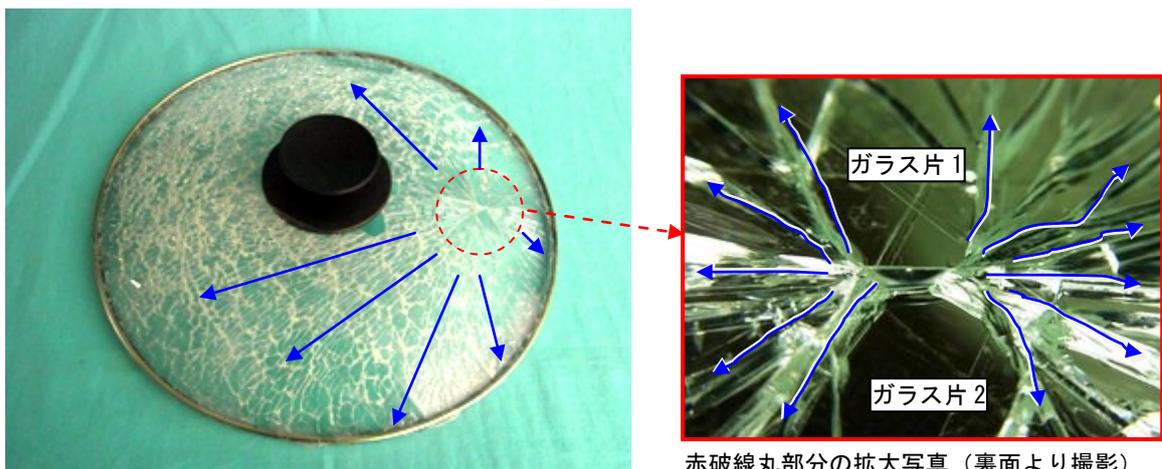
写真 1. ふたの外観

当該品は、電気グリル鍋の強化ガラス製のふたでした。全面にわたって細かく割れており、一部ガラスの欠落がありました。ふたの形を保ったまま、ほとんどが残っている状態でした（写真 1）。ガラスひびの進行状況から（写真 1. 青実線矢印）、赤破線丸で示した部分がガラス割れの起点となっていることが確認できました。

赤破線丸部分の拡大写真（裏面より撮影）

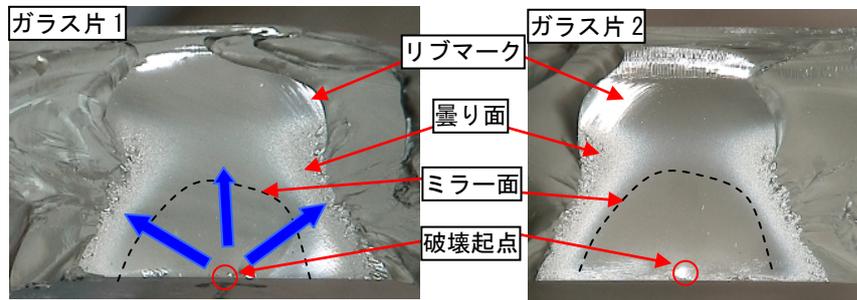
写真2. 破壊起点の破面（上がふたの表側、下が裏側）

破面解析のため、ガラス片 1 及び 2 を取り出し、顕微鏡で観察したところ、破壊起点の周辺によく見られるミラー面^(注1)、及びその周辺に曇り面^(注2)が観察されました。また、破壊の進行方向に直行するリブマーク^(注3)が見られ、ミラー面の中心になるガラス表面を起点として、破壊が青実線矢印の方向に進行したことがわかりました（写真 2）。

また、顕微鏡でガラス表面を観察したところ、破壊起点にかけてガラス表面に線状の傷があり、この傷が割れの原因であると推定されました。

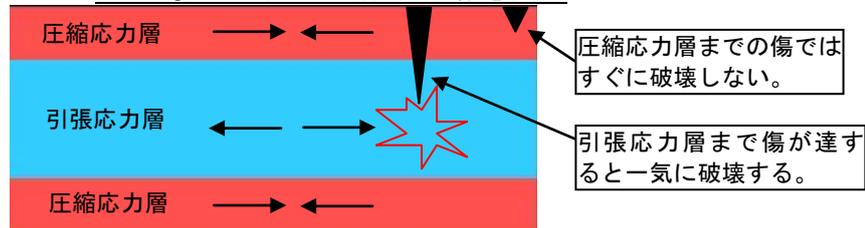
図1. 強化ガラスの断面図（概念図）

強化ガラスの表面付近は圧縮応力がかかっている、浅い傷ではすぐに破壊することはありません。しかし、ガラスの内部は、傷に対して非常に脆弱な、引張応力がかかっています。このため、表面（圧縮応力層）についた傷が、通常問題にならないような振動や温度変化によって進行し、引張応力層まで到達すると破壊が一気に進むことがあります。当該品の場合、何らかの理由で鍋ぶたの裏側についた傷が、その後徐々に広がり、ガラス内部の引張応力層に達した時点で一気に破壊が広がったものと考えられます（図1）。

以上、当該品は何らかの理由でふたの裏面についた傷が徐々に進行し、強化ガラス内部の引張応力層に達したため、一気に破壊が進み割れたものと考えられました。

今回のような事故を起こさないため、傷がつかないように気をつけるなど製品を適切に取り扱う必要があります。
