相談解決のためのテストから No. 116

平成29年9月7日 独立行政法人国民生活センター

# 先端部から煙が出たスチームアイロン

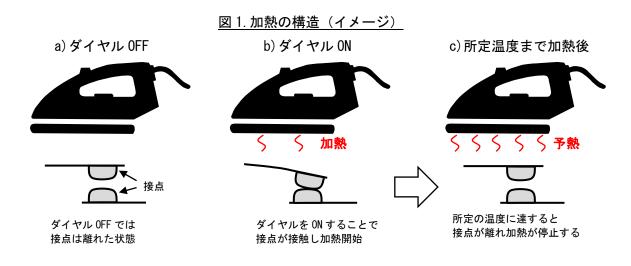
当該品は、コード付きのスチームアイロンで、温度調節ダイヤルを回すことで本体内に設けられた通電のための接点が接触し、かけ面内部のヒーター線が加熱され、温度が上昇する構造でした。また、所定の温度まで上昇すると、接点の付いている金属が熱膨張により反ることで接点が離れ、加熱が停止する仕組みでした(図 1)。

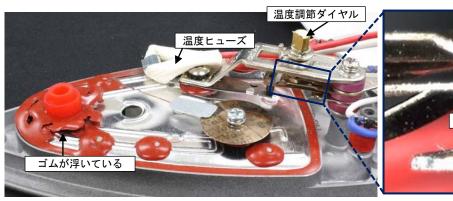
写真 1. 内部の様子

当該品を分解し、内部の状態を確認したところ、本体先端側のゴムが焼けて金属板から浮いた状態となっていたほか、通電のための接点に導電性の異物(小さな銅の粒)が付着していました(写真 1)。この接点に付着していた異物を取り除いた跡には、円弧状の変形が見られました。また、温度ヒューズ (注1) は切れており、動作しない状態でした。

以上、当該品は接点の間に付着していた導電性の異物によって常に通電状態となり、仕様範囲外の温度まで加熱されたために、内部のゴムが焼けて煙が発生したものと考えられました。また、接点の変形の様子から、付着していた異物はコードの芯線のような線形状の銅材で、使用過程の中で一部が溶けてしまい上下の接点を繋いでしまった可能性が考えられました。

テスト結果を販売事業者に説明したところ、異物は製造工程で混入したコードの切りくずで あったことがわかり、当該品は新しいアイロンと交換されました。また、今後は異物が入らな いように工場の製品・材料等の管理を厳しくしていくとの報告がありました。
