相談解決のためのテストからNo. 134

令和元年11月21日  
独立行政法人国民生活センター

## 走行中に破裂した自転車のチューブ

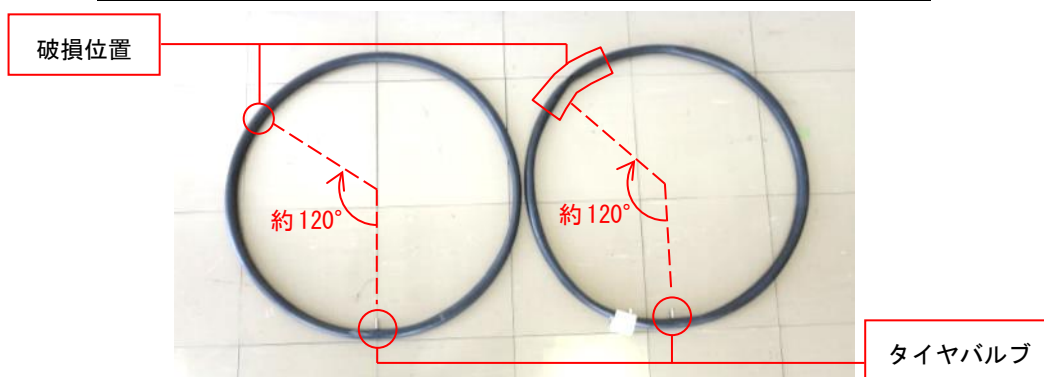
前後車輪の破裂したチューブを調査した結果、どちらもタイヤバルブから120°ほどの位置に破損がみられました（図1、写真1、2）。さらに前車輪のチューブは、破損位置から円周方向に裂けていました。このことから、前後車輪のどちらもリムとタイヤの間にチューブを挟んでいたため、使用過程でタイヤがリムから部分的に外れて、最終的にそこからチューブがわずかに外へ露出して破損した可能性が考えられました（図2）。チューブがタイヤとリムに挟まれた原因としては、前後のチューブとも同じ位置で破損していることから、リムへのチューブとタイヤの組み付け作業時のミスなどが考えられました。

写真1. 後車輪のチューブ（左）と前車輪のチューブ（右）の比較

依頼センターがテスト結果を事業者に説明したところ、引き続き同様の事故発生について注視していくとともに、必要に応じて対応を行うとの回答がありました。また、チューブ組付け時の注意事項を社内通達にて配信し注意喚起を行い点検を強化したとのことでした。

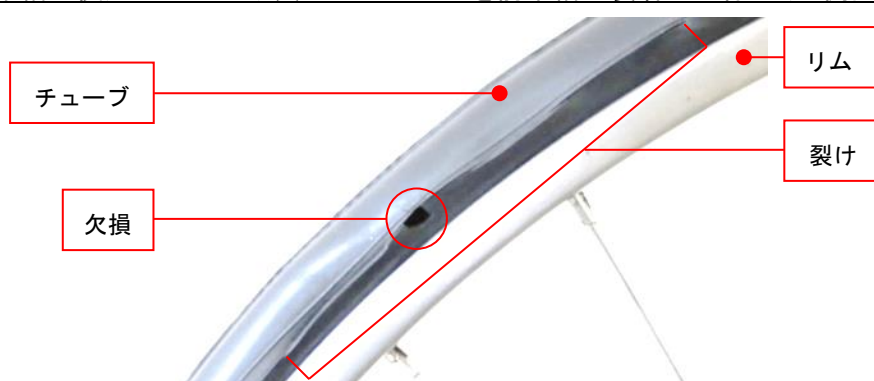
写真2. 前車輪に使用して破れたチューブを前車輪に装着した様子（右側面からみた様子）

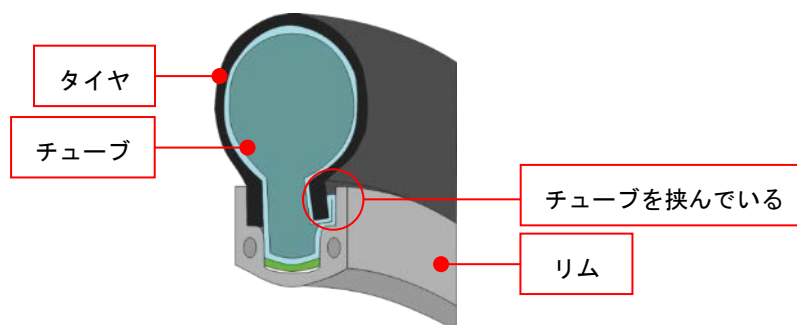
図2. リムとタイヤの間にチューブを挟んだ様子のイメージ
