相談解決のためのテストから No. 160

独立行政法人国民生活センター

フレームが破断した電動アシスト自転車

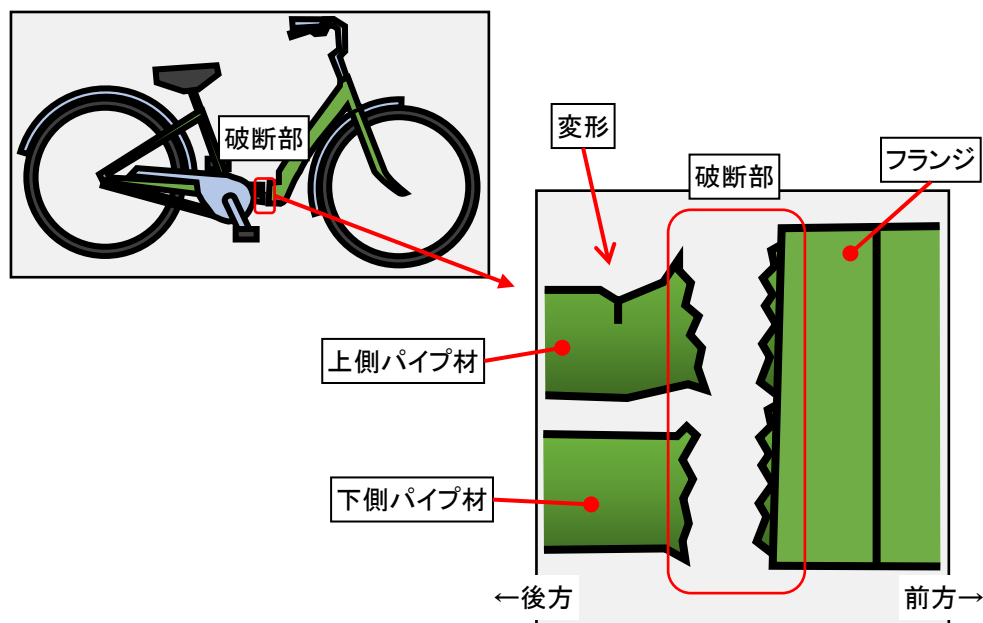
図1. 破断部の様子

当該品はフレームがスチール製で折りたたみ可能な電動アシスト自転車でした。フレームの折りたたみ部の後方の、上側のパイプ材及び下側のパイプ材と、フランジとの突合せ溶接部で破断していました(図1参照)。

破断面を詳細に観察した結果、当該品のフレームは折りたたみ部において、最初に下側パイプとフランジとの突合せ溶接部が疲労破断し、このことによって上側パイプとフランジとの突合せ溶接部に過大な繰返し曲げ応力が作用し、疲労破断したものと考えられました。最初に下側パイプとフランジとの突合せ溶接部に亀裂が発生した原因は、溶接不良(母材に対する熔融金属の溶け込み不良)であると考えられました。

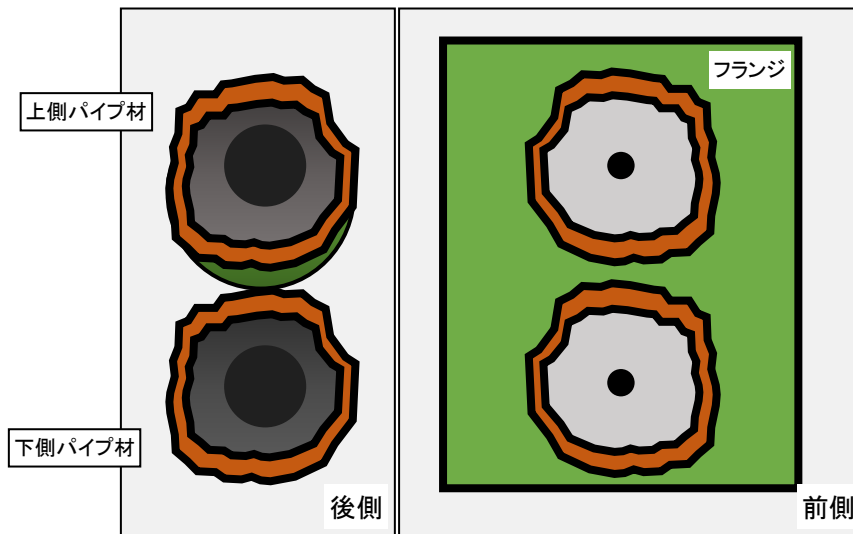
図2. 破断面

上側パイプ材と下側パイプ材の肉厚は共に約2mmでした。また、破断面全体に錆が見られました(図2参照)。上側パイプ材には変形が見られました。
