令和4年12月21日
独立行政法人国民生活センター

マスクのノーズフィットによる顔などへの傷害にご注意

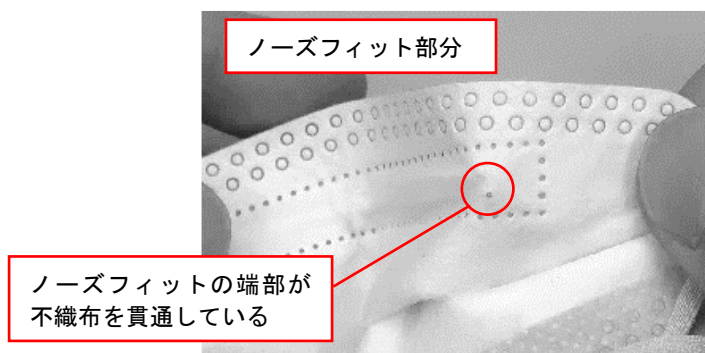
使用済みの当該品を観察したところ、金属製のワイヤーが使われているノーズフィットの端部が不織布から飛び出した状態であったため、着用のためノーズフィットを変形させたことで、端部が飛び出し、顔に接触して擦り傷を負ったものと考えられました（写真1参照）。

写真1. 当該品（使用済）の外観

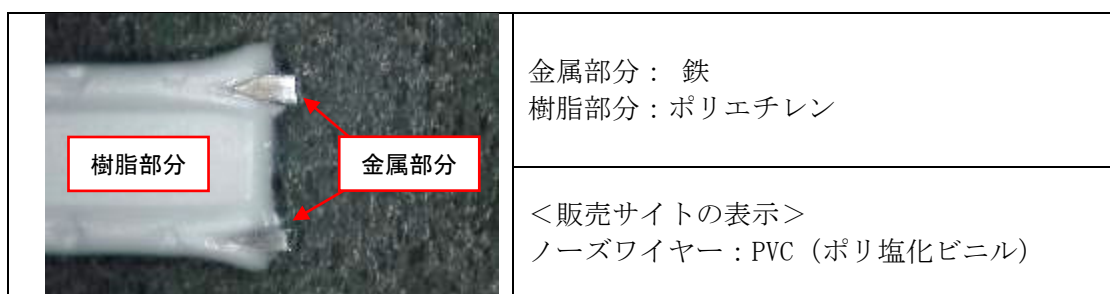
※材質を調べた結果、表示とは異なるものと推定されました。

写真2. 当該品のノーズフィットの末端

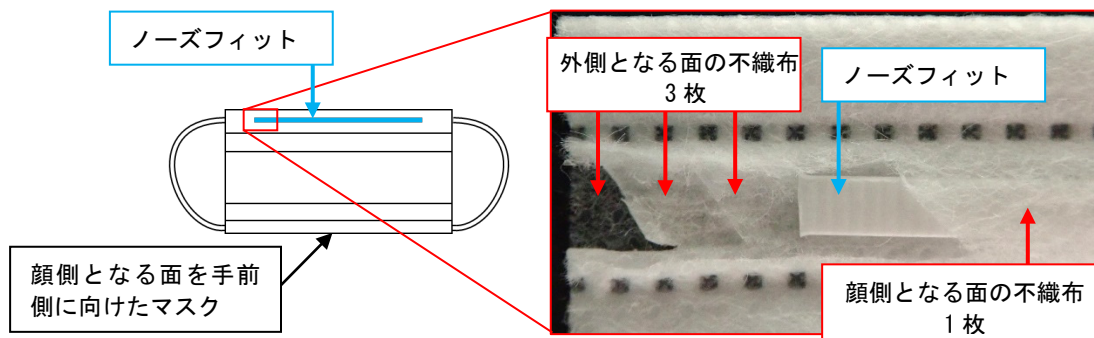
一般的に不織布マスクのノーズフィットは、マスクの本体を構成する不織布に挟まれて固定されています。今回、テスト対象としたマスクのノーズフィットを覆う部分の不織布の枚数を調べたところ、表側と裏側とで枚数が異なるものがありました。枚数が多いものでは着用時に外側となる面で3枚、顔に接する側となる面で4枚であったのに対し、片側の不織布の枚数が1枚だけのものが25銘柄中6銘柄あり、そのうち1銘柄はパッケージのイラストから、1枚だけの側を顔に向けて着用するものでした（写真4参照）。

写真4. ノーズフィットを固定している部分を分解、拡大した例

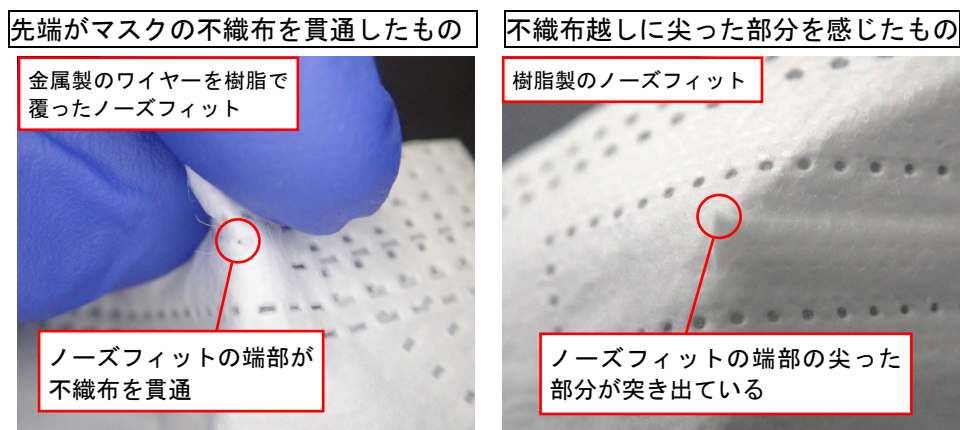
マスクの装脱着を繰り返すことを想定し、顔に接する面を内側にしてマスクを縦に半分に折りたたみ、元に戻すという操作を繰り返したところ、数回折り曲げたところで、貫通しないまでも、尖った部分が表面から分かる程度に突き出したものがあり、中には 10 回あまりの折り曲げでノーズフィットの末端がマスクの不織布を貫通したものが 25 銘柄中 1 銘柄ありました (写真5 参照)。

写真5. ノーズフィットの端部が不織布を貫通したり、尖った部分が突き出た例

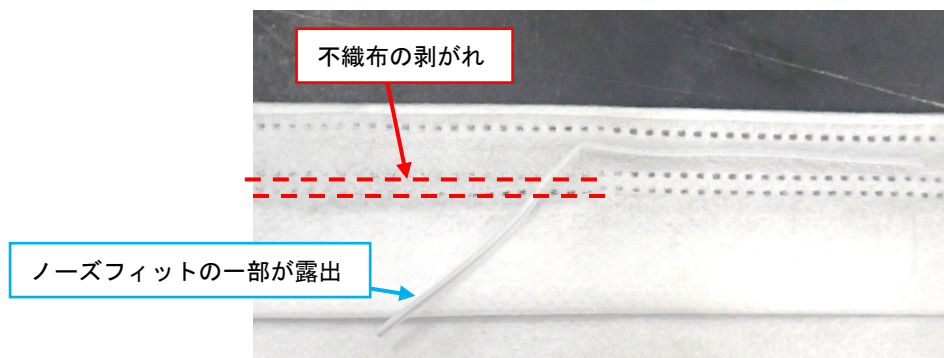
また、ノーズフィットを固定している不織布が剥がれ、ノーズフィットの一部が露出したものが 25 銘柄中 1 銘柄ありました (写真6 参照)。

写真6. 不織布の剥がれによるノーズフィットの露出
