1. 目的

昨年度の原因究明テストで、「自転車用空気入れを使用していたところ、シリンダ本体が台座から折損し、パイプ部の先が足の親指に刺さり切断した。折損した原因を調べてほしい。」という依頼があった。原因は、シリンダ本体と台座の接合部の強度不足が考えられた。また、国民生活センター危害情報システム^{注1}には、2001年度以降現在まで^{注2}、「空気入れ」に関する危害危険情報が21件あった。「柄の部分が折れて転倒しけがをした」、「初めて使用したところ、取っ手が抜けて膝を8針縫った」、「使用中に筒が外れて、夫が腕を5針縫う怪我をした」、「途中で空気が入らず空気入れのタンクが飛んで顔面直撃を受けて歯が折れた」など、部品が折れたり外れたりして事故となっており、これらは握りを押し下ろすなど動きが早い操作中に起きていることが多く、骨折など重傷となるケースが目立つ。また、空気入れのタイプとしては、最も普及しているフートポンプタイプ（握りを垂直に押し下ろすタイプ）での事故事例が多い。主な事故形態には、以下のようなものがある。

<title>自転車用空気入れの安全性（全文） </title>

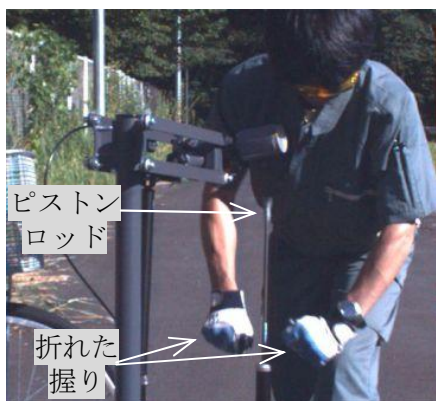
ピストンロッドの先端が使用者の顔面に接近し、その衝撃は空き缶が凹むものだった

その結果、空気入れの操作を何度か続けて握りを押し下げたときに握り中央部が折損して、ピストンロッドが上方に突き出た。そして、ピストンロッドの先端が使用者の顔面に接近した。そこで、衝撃の程度を確かめるために、使用者の顔面の位置に炭酸飲料の空き缶 (アルミ製) を設置して再現したところ、ピストンロッドが衝突し (写真 1-a 参照)、空き缶は凹んだ (写真 1-b 参照)。

写真 1-a. ピストンロッドが空き缶に衝突する様子

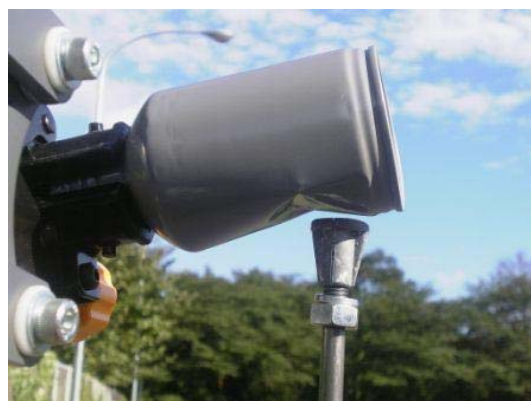
写真 1-b. ピストンロッドが衝突して凹んだアルミ缶

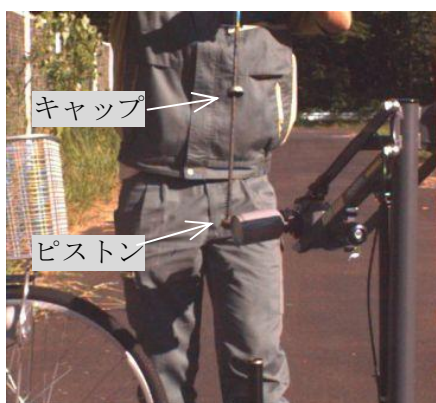
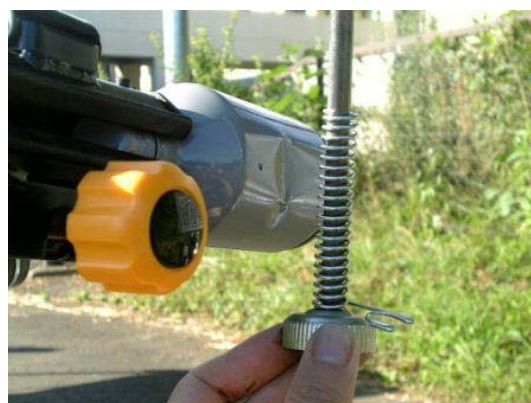
キャップがシリンダ本体から外れると上方に飛び、その衝撃は空き缶が凹むものだった。
キャップとシリンダ本体の隙間に鉛筆を挟むと、深い傷が入った

その結果、空気入れの操作を何度か続けて握りを引き上げたときにキャップが外れて、ピストンロッド沿いに上方に跳ね上がった。そこで、衝撃の程度を確かめるために、キャップの上方に炭酸飲料の空き缶（アルミ製）を設置して再現したところ、上方に跳ね上がったキャップが衝突し（写真 2-a 参照）、空き缶は凹んだ（写真 2-b 参照）。

写真 2-a. キャップが空き缶に衝突した直後の様子 写真 2-b. キャップが衝突して凹んだアルミ缶

キャップは全ての銘柄ともねじ込み式であったが、継続使用テストの結果、使用過程で15銘柄(88台中31台)のキャップが緩んだ。キャップを締め直しても、再度緩むものが多かった。キャップが使用中に外れると、身体の一部がキャップとシリンダ本体の隙間に挟まるなどしてけがをする危険性がある。キャップは摩耗したピストンを交換したりシリンダ本体内部に注油するときに取り外すケースもあると思われるが、通常使用しているときにはキャップが緩むことのないような構造とするよう改善を望む。

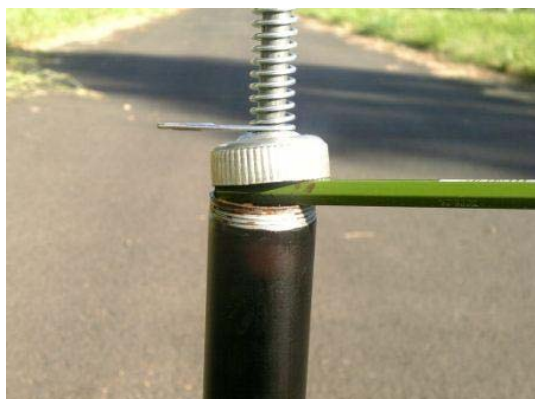
写真 2-aではピストンがシリンダ本体から抜けたために再び握りを押し下げることがなかったが、ピストンがシリンダ本体から抜けない場合は再びピストンを押し下げることになる。この場合、外れたキャップとシリンダ本体との間に隙間ができるが、握りを持つ指を伸ばして指先が隙間に届くケースや、他の補助者が隙間近辺に手を添えているケースも考えられる。そこで、万一キャップとシリンダ本体の隙間に挟まれた場合の切断力を確かめるために、隙間に鉛筆を挟み込み（写真 3-a参照）、空気圧が 3 kgf/cm^2 （ $\approx 300 \text{ kPa}$ ）のタイヤに空気を入れるのと同様な力（ 40 kgf ）で握りを押し下げたところ、鉛筆に深い傷が入った（写真 3-b参照）。

写真 3-a. 隙間に鉛筆を挟み込んだ様子

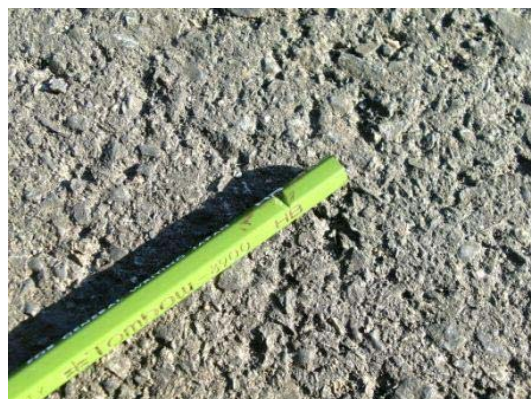
写真 3-b. 鉛筆に深い傷が入った様子

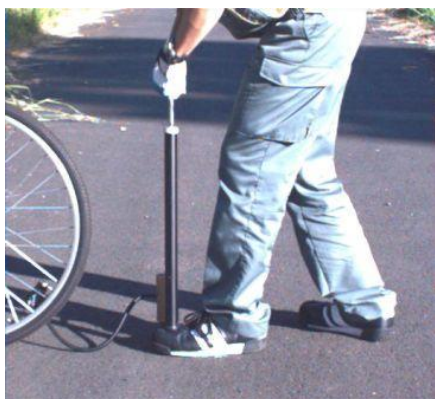
シリンダ本体が台座から外れると、その先端が足に接触することがあった。鉛筆にシリンダ本体の先端を押し当てて握りを押し下げると、深い傷が入った

その結果、空気入れの操作を何度か続けて握りを引き上げたときにシリンダ本体が台座から外れ、その後シリンダ本体の先端が周囲の路面に当たった。同じテストを何度か試すと、シリンダ本体の先端が使用者の足に接触することがあった（写真 4-a 参照）。そこで、続けて握りを押し下げてしまった場合の切断力を確かめるために、足元付近の路面に置いた鉛筆にシリンダ本体の先端を押し当てながら、空気圧が 3 kgf/cm^2 ($\approx 300 \text{ kPa}$) のタイヤに空気を入れるのと同様な力（ 40 kgf ）で握りを押し下げたところ、鉛筆に深い傷が入った（写真 4-b 参照）。

写真 4-a. シリンダ本体の先端が足に接触した様子

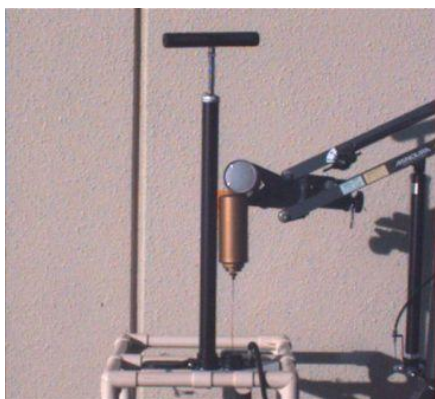
蓄圧タンクは大きな音と共に上方に飛び、その衝撃は空き缶が凹むものだった

その結果、蓄圧タンクは上方に飛び出した（写真6-a参照）。蓄圧タンクは予め設置しておいた炭酸飲料の空き缶（アルミ製）に衝突し、空き缶は凹んだ（写真6-b参照）。

写真 6-a. 蓄圧タンクが空き缶に衝突する様子

空気入れに不具合がない場合でも、自転車用のタイヤバルブ（英式バルブ）が劣化している場合には空気が入らず蓄圧タンクの内部が異常な高圧となることがある。蓄圧タンクが外れると急激に飛び出し、衝突したときの衝撃は大きなもので、万一使用者に衝突すると非常に危険である。タイヤバルブが劣化していた場合でも一定圧力以上にならないように工夫して、蓄圧タンクが外れて飛び出すことがないような構造を望む。

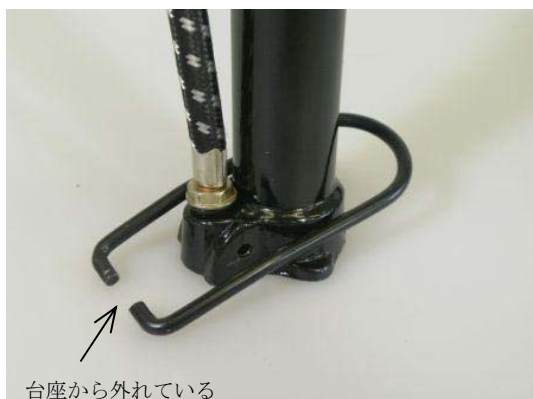
このうち容易に修繕できない不具合として、フートステップが外れやすいもの、ねじ込まれた握りが完全に固定できないもの、プラスチック製の台座に亀裂があったもの、握りを最後まで押し下げても押し戻されたもの、接着された握りが外れたもの、接着されたピストンが外れたものが各 1 銘柄 (合計 3 銘柄で 7 台) で確認された。容易に修繕できるものとして、ねじ込まれたキャップが緩んでいたものが 12 銘柄 (46 台) と多くで確認され、ねじ込まれた握りが緩んでいたものが 2 銘柄 (7 台)、ねじ込まれたシリンダ本体根元が緩んでいたものが 1 銘柄 (1 台) で確認された。同じ銘柄の複数台で同じ内容の初期不具合が確認されたケースも多かった。

写真 7-a. フートステップが外れやすいもの

1) 22銘柄中13銘柄(330台中69台)に何らかの初期不良が見られたので品質管理の徹底を望む

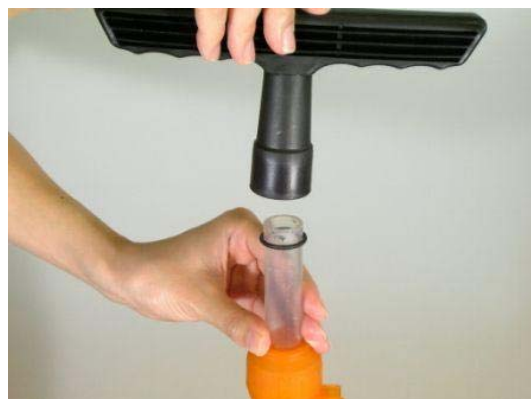
写真 7-b. 接着された握りが外れたもの

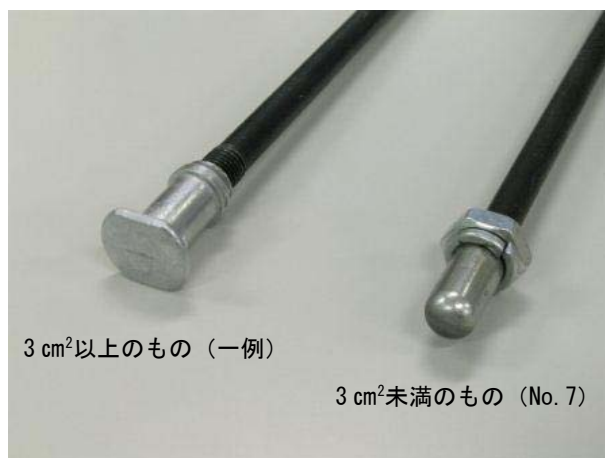
この結果、全銘柄とも金属製またはプラスチック製の覆いを取り付けられていた。さらに覆いの形状や頂部面積を調べたところ、9銘柄は頂部が平滑で3 cm²以上あったが、1銘柄（No.7）は鋭利な形状ではないものの、面積が不足していた（写真10参照）。

写真 10. 覆いの頂部面積の違い

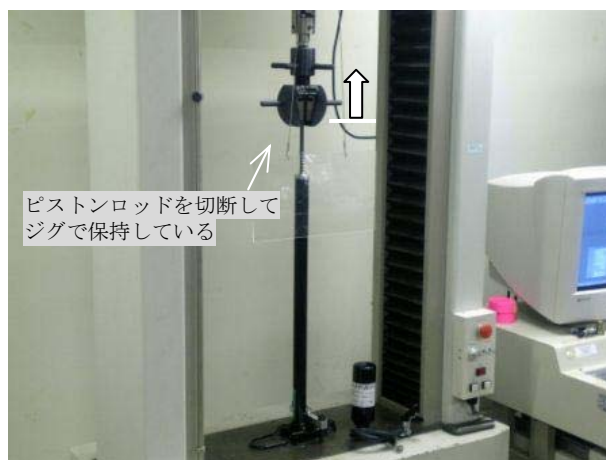
この結果、8銘柄(44台中13台)で部品の外れなどが確認された(添付資料1の表4参照)。これらの多くは極端に弱い荷重で発生したものではなく、直ちに実使用上で問題であるとは言えないが、前テスト項目の「握りとピストンロッドとの結合強度」よりは強度が弱いと言える。

写真 12. ピストンロッドを引き上げたときの台座~ピストンロッドの間の結合強度のテスト

強度テストの結果、JIS規格に規定された内容については全ての銘柄で強度を満足していた。一方、JIS規格に規定されていない内容として、台座～ピストンロッドの間を100kgfの静荷重で引っ張ったときの結合強度を調べたところ、部品の外れなどが8銘柄(44台中13台)で発生した。このうち4銘柄は、継続使用テストでも同じ部品が外れた。台座～ピストンロッドの間の結合強度は現在のJIS規格に規定されていないものの、実使用中に外れる部位があると、身体の一部が外れた部品の端部に接触したり、部品の隙間に挟まるなどしてけがをする危険性がある。台座～ピストンロッドの間の結合についても強度の確保を望む。

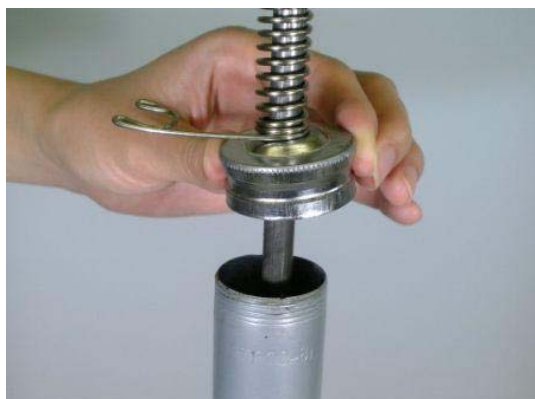
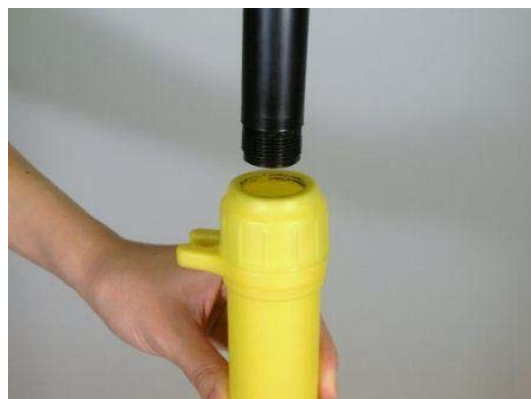
容易に修繕できない不具合として、握りを引き上げたことによる部品の外れが 5 銘柄 (9 台)、空気が入らない状態が 4 銘柄 (6 台) で発生した。容易に修繕できる不具合として、ねじ込まれたキャップの緩みが 15 銘柄 (31 台)、ねじ込まれた握りの緩みが 10 銘柄 (15 台) と多くで発生し、ねじ込まれたシリンダ本体根元の緩みが 1 銘柄 (4 台)、フートステップの外れが 1 銘柄 (1 台) で発生した。

写真 15-a. キャップが外れたもの（一例） 写真 15-b. ピストンロッドがピストンから抜けたもの（一例）

2) 継続使用テスト中にキャップなどの緩みが見られたものがあったので、事故防止のため使用前には毎回必ず握り、キャップ、シリンダ本体など各部に緩みなどの異状がないか確認する
