平成 18 年 10 月 6 日
独立行政法人 国民生活センター

自転車用空気入れの安全性（概要）

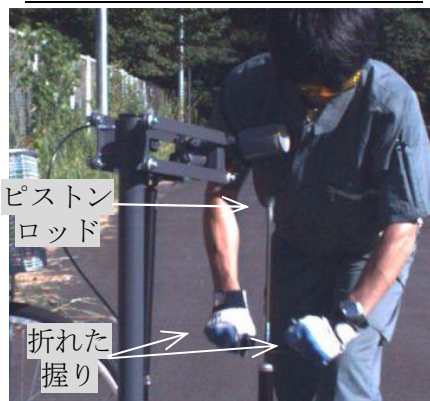
写真 1. ピストンロッドが空き缶に衝突する様子

その結果、空気入れの操作を何度か続けて握りを押し下げたときに握り中央部が折損して、ピストンロッドが上方に突き出た。そして、ピストンロッドの先端が使用者の顔面に接近した。そこで、衝撃の程度を確かめるために、使用者の顔面の位置に炭酸飲料の空き缶（アルミ製）を設置して再現したところ、ピストンロッドが衝突し（写真 1 参照）、空き缶は凹んだ。

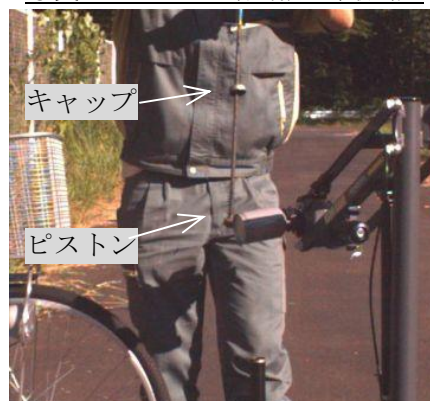
写真 2. キャップが空き缶に衝突した直後の様子

その結果、空気入れの操作を何度か続けて握りを引き上げたときにキャップが外れて、ピストンロッド沿いに上方に跳ね上がった。そこで、衝撃の程度を確かめるために、キャップの上方に炭酸飲料の空き缶（アルミ製）を設置して再現したところ、上方に跳ね上がったキャップが衝突し（写真 2 参照）、空き缶は凹んだ。

3) 使用中にキャップが緩むことのないよう改善を望む

キャップは全ての銘柄ともねじ込み式であったが、継続使用テストの結果、使用過程で15銘柄(88台中31台)のキャップが緩んだ。キャップを締め直しても、再度緩むものが多かった。キャップが使用中に外れると、身体の一部がキャップとシリンダ本体の隙間に挟まるなどしてけがをする危険性がある。キャップは摩耗したピストンを交換したりシリンダ本体内部に注油するときに取り外すケースもあると思われるが、通常使用しているときにはキャップが緩むことのないような構造とするよう改善を望む。

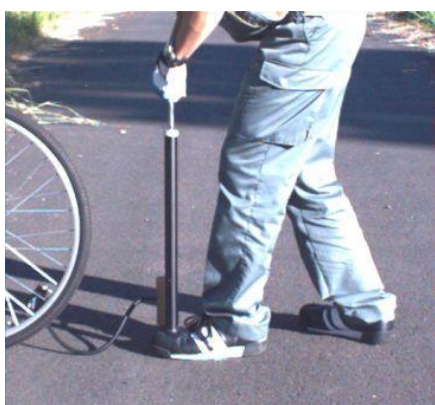
写真 4-a. シリンダ本体の先端が足に接触した様子

その結果、空気入れの操作を何度か続けて握りを引き上げたときにシリンダ本体が台座から外れ、その後シリンダ本体の先端が周囲の路面に当たった。同じテストを何度か試すと、シリンダの先端が使用者の足に接触することがあった(写真 4-a参照)。そこで、続けて握りを押し下げてしまった場合の切断力を確かめるために、足元付近の路面に置いた鉛筆にシリンダ本体の先端を押し当てながら、空気圧が 3 kgf/cm^2 ($\approx 300\text{kPa}$) のタイヤに空気を入れるのと同様な力 (40kgf) で握りを押し下げたところ、鉛筆に深い傷が入った (写真 4-b参照)。

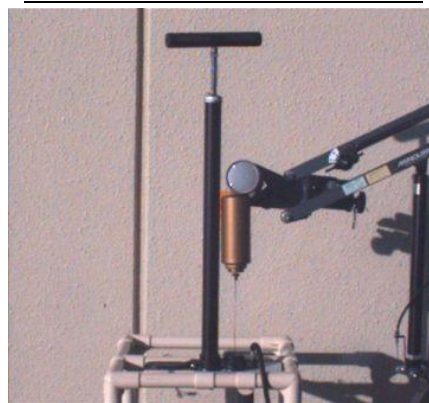
写真 5. 蓄圧タンクが空き缶に衝突する様子

国内で最も普及している自転車用のタイヤバルブ（英式バルブ）は、長期間使用すると、ゴムの部品が劣化することにより空気が入らなくなることがある。このとき、空気を入れようとする握りを押し下げたための力が極端に大きくなるが、無理に押し下げると蓄圧タンクの内部が異常な高圧となる。シリンダ本体と蓄圧タンクが別体の構造（主にシリンダ本体の材質が金属製のもの）の場合、蓄圧タンクや取り付け部の強度に余裕がないと外れて飛び出す危険性が考えられる。

そこで、タイヤバルブの不具合で空気が入らず、無理に握りを押し下げた状況を想定し、 5kgf/cm^2 （ $\approx 500\text{kPa}$ 、一般的なシティサイクル用タイヤの指定空気圧 3kgf/cm^2 （ $\approx 300\text{kPa}$ ）の2倍弱）の圧力で蓄圧タンクが飛び出すように加工して、飛び出すときの様子を調べた。

その結果、蓄圧タンクは上方に飛び出した（写真5参照）。蓄圧タンクは予め設置しておいた炭酸飲料の空き缶（アルミ製）に衝突し、空き缶は凹んだ。

3) 握りを押し下げるための力が極端に大きい場合は、蓄圧タンクが外れて飛び出す危険を回避するため、無理に空気を入れない

国内で最も普及している自転車用のタイヤバルブ(英式バルブ)は、長期間使用すると、ゴムの部品が劣化することにより空気が入らなくなることがある。このとき、空気を入れようとする握りを押し下げるための力が極端に大きくなるが、無理に押し下げると蓄圧タンクの内部が異常な高圧となる。握りを押し下げるための力が極端に重いと感じたときは、蓄圧タンクが外れて飛び出す危険を回避するため、無理に空気を入れずに、自転車店などでタイヤバルブに異状がないか点検してもらうこと。

4) 蓄圧タンクが外れて飛び出すことがないような構造を望む

空気入れに不具合がない場合でも、自転車用のタイヤバルブ（英式バルブ）が劣化している場合には空気が入らず蓄圧タンクの内部が異常な高圧となることがある。蓄圧タンクが外れると急激に飛び出し、衝突したときの衝撃は大きなもので、万一使用者に衝突すると非常に危険である。タイヤバルブが劣化していた場合でも一定圧力以上にならないように工夫して、蓄圧タンクが外れて飛び出すことがないような構造を望む。

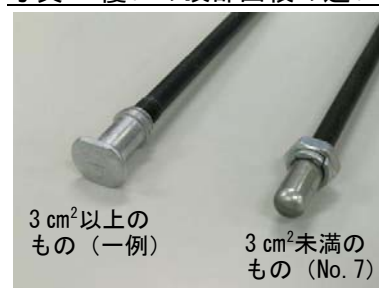
ピストンロッドが金属製のものは、その先端が鋭利であると、万一握りが破損してピストンロッドが使用者に衝突した場合、より重症になる危険性がある。このため、JIS規格ではピストンロッドの上端に金属製またはプラスチック製の覆いを取り付けることとし、覆いの頂部面積が3cm²以上であることとしている。そこで、握りがプラスチック製でピストンロッドが金属製の10銘柄（No.1、2、3、4、6、7、8、10、11、15）の握りを切り開いて、ピストンロッドの上端に覆いがあるか調査した。

この結果、全銘柄とも金属製またはプラスチック製 **写真6. 覆いの頂部面積の違い**の覆いを取り付けられていた。さらに覆いの形状や頂部面積を調べたところ、9銘柄は頂部が平滑で3cm²以上あったが、1銘柄（No.7）は鋭利な形状ではないものの、面積が不足していた（写真6参照）。

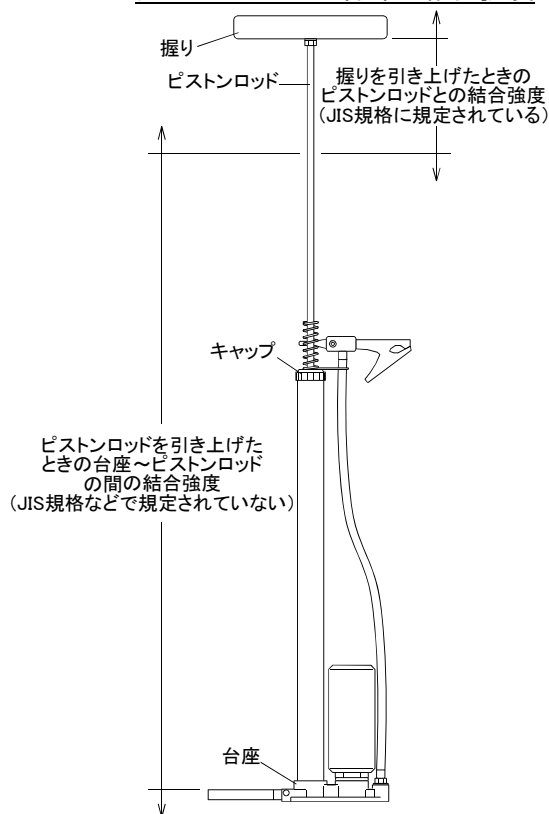
図 2. 空気入れの各部の結合強度

台座～ピストンロッドの間の具体的な結合強度は JIS 規格などで規定されていない (図 2 参照)。

そこで、前テスト項目を参考にして、台座を固定し、上方からピストンロッドを徐々に引っ張り、最終的に 100kgf (≒1000N) の静荷重で 1 分間引っ張ったとき、台座～ピストンロッドの間で外れる部位がないか調べた。

この結果、8 銘柄 (44 台中 13 台) で部品の外れなどが確認された。これらの多くは極端に弱い荷重で発生したのではなく、直ちに実使用上で問題であるとは言えないが、前テスト項目の「握りとピストンロッドとの結合強度」よりは強度が弱いと言える。

2) 台座～ピストンロッドの間の結合について強度の確保を望む

強度テストの結果、JIS規格に規定された内容については全ての銘柄で強度を満足していた。一方、JIS規格に規定されていない内容として、台座～ピストンロッドの間を100kgfの静荷重で引っ張ったときの結合強度を調べたところ、部品の外れなどが8銘柄(44台中13台)で発生した。このうち4銘柄は、継続使用テストでも同じ部品が外れた。台座～ピストンロッドの間の結合強度は現在のJIS規格に規定されていないものの、実使用中に外れる部位があると、身体の一部が外れた部品の端部に接触したり、部品の隙間に挟まるなどしてけがをする危険性がある。台座～ピストンロッドの間の結合についても強度の確保を望む。
