## 住宅用分電盤のトラブルに注意！

－電気的安全調査の実態も含めて－

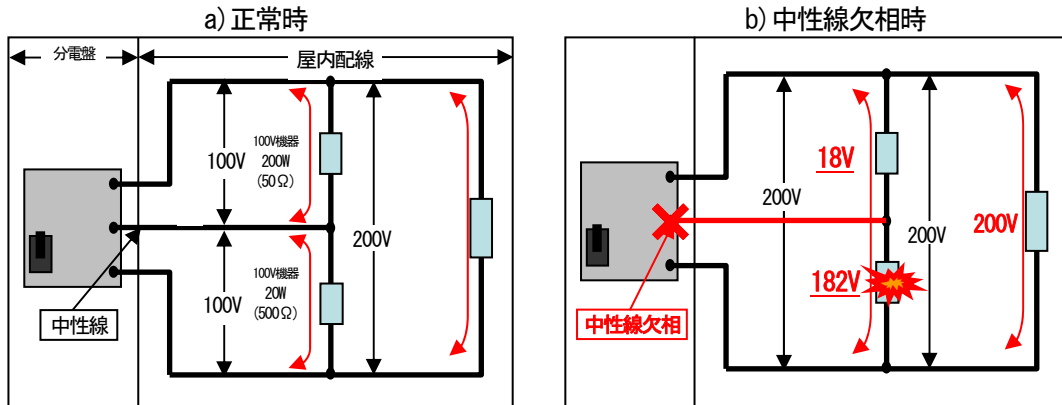
図 4. 中性線欠相

単相3線式の配線方式では、中性線の断線や、端子の緩み等で接触不良が起きると(中性線欠相)、100V機器に100V以上の電圧が加わり、機器が損傷することがある(図4)。こうした事態に対して、内線規程<sup>注3</sup>では1995年の改定から、「単相3線式電路に施設する漏電遮断器は中性線欠相保護機能付きのものとする。」と定められており、現在販売されている単相3線式用の漏電遮断器のほとんどは、中性線欠相を感知すると電気を自動的に遮断する中性線欠相保護機能を有している。

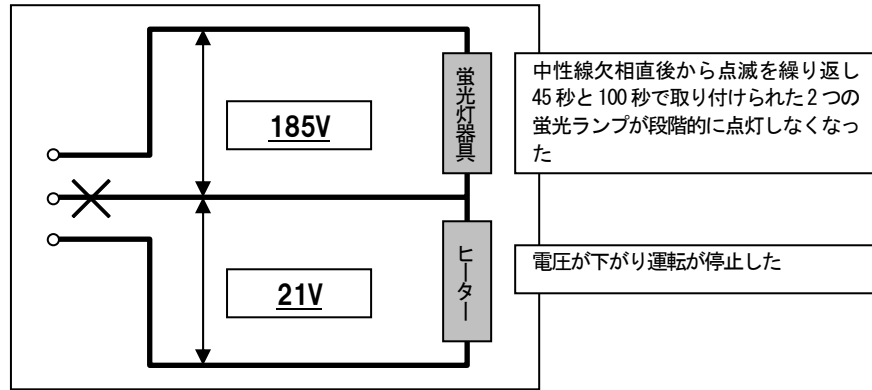
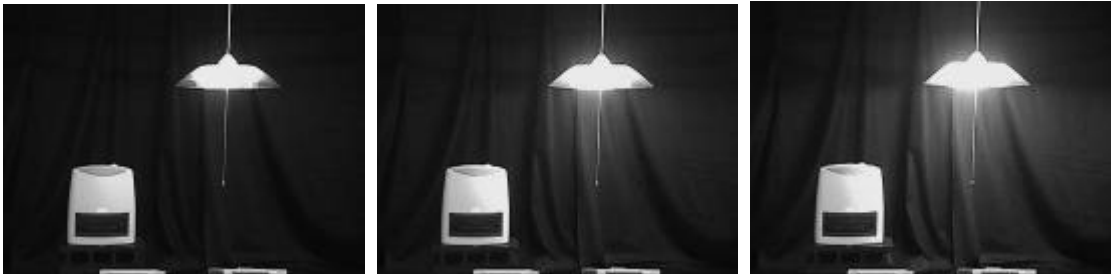
図9. 蛍光灯器具とヒーター

動作状態の蛍光灯器具とヒーターを接続して中性線欠相を起こすと、蛍光灯器具に 185V の電圧が加わり点滅を繰り返した後、取り付けられた2つの蛍光灯ランプが段階的に点灯しなくなった(図9、写真2)。その後、蛍光灯ランプを新しいものに交換し、通常の使い方(100V)をしても点灯しなかった。

写真2. 中性線欠相後の蛍光灯器具の状態(点滅を繰り返す)

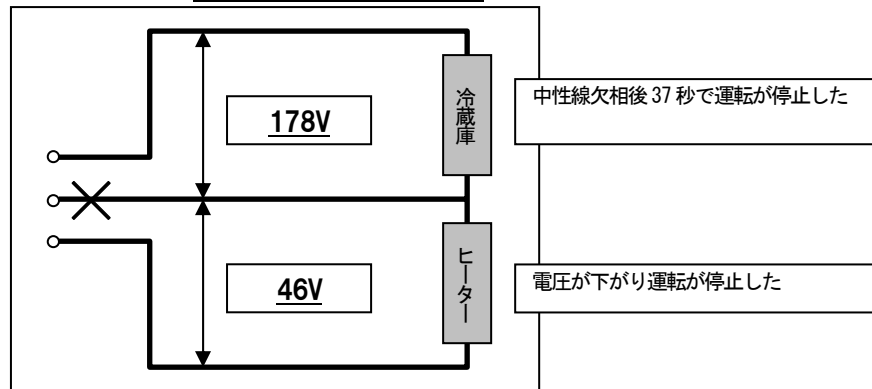
図10. 冷蔵庫とヒーター

動作状態の冷蔵庫とヒーターを接続して中性線欠相を起こすと、冷蔵庫に 178V の電圧が加わり 37 秒後に運転が停止した(図 10)。その後、通常の使い方(100V)をしても動作しなかった。

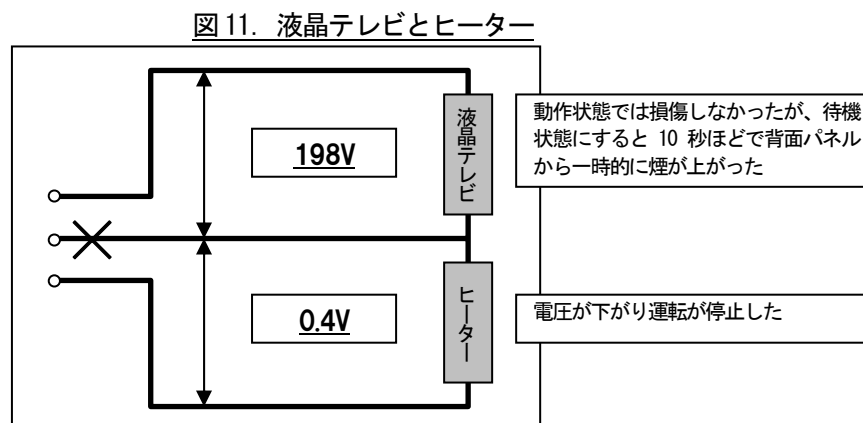
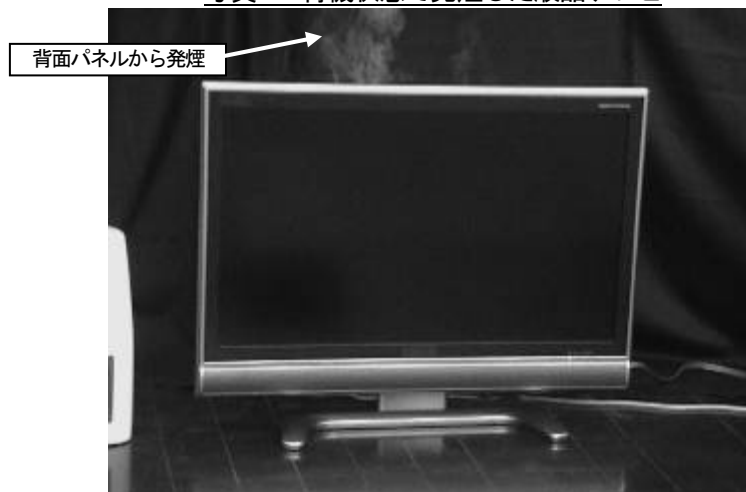
写真 3. 待機状態で発煙した液晶テレビ

動作状態の液晶テレビとヒーターを接続して中性線欠相を起こすと、液晶テレビに 178V の電圧が加わり液晶テレビに映った画像の明るさが変わったが、液晶テレビに変化は見られなかった。しかし、液晶テレビを待機状態にすると、198V の電圧が加わり 10 秒ほどで背面

パネルから一時的に煙が上がった(図 11、写真 3)。その後、通常の使い方(100V)をしても動作しなかった。

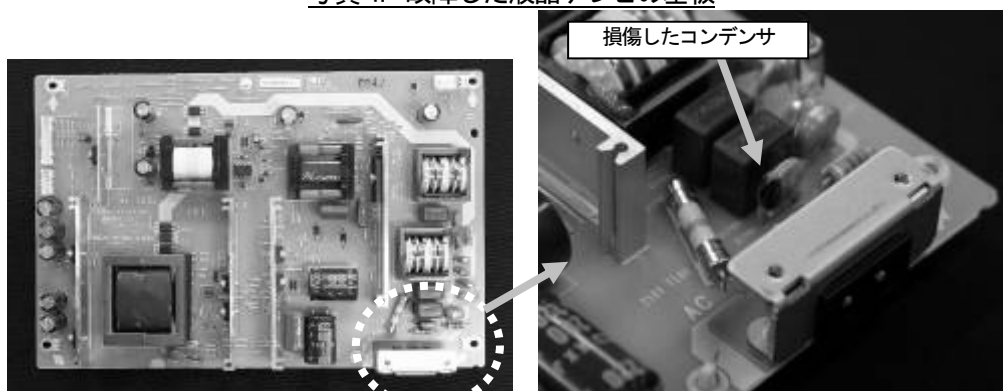
写真4. 故障した液晶テレビの基板

参考として今回のテストで故障した液晶テレビ、冷蔵庫について修理を依頼したところ、中性線欠相による故障は保証の対象外となり有償修理となった。液晶テレビはコンデンサ(写真 4)が損傷しており、電源基板の交換で修理費用は 28,560 円、冷蔵庫はヒューズ(写真 5)が溶断しており、電源基板の交換で修理費用は 12,705 円であった。
