平成26年7月24日
独立行政法人国民生活センター

走行中にフレームが破損した折りたたみ電動アシスト自転車

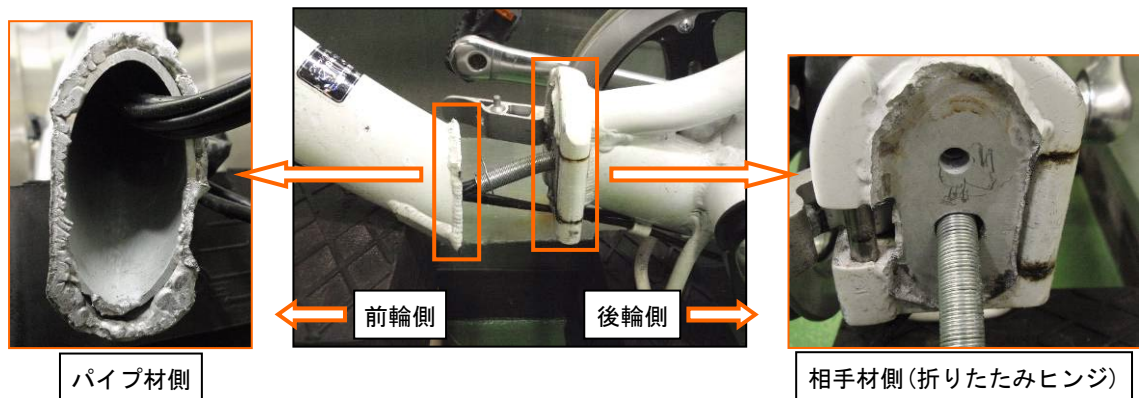
当該品は、相談者がインターネット通信販売で購入したものであり、中央部にあるパイプ材と相手材(折りたたみヒンジ部)の突き合わせ溶接部で前後に破断していました(写真1)。

写真1. 当該品破損部の様子

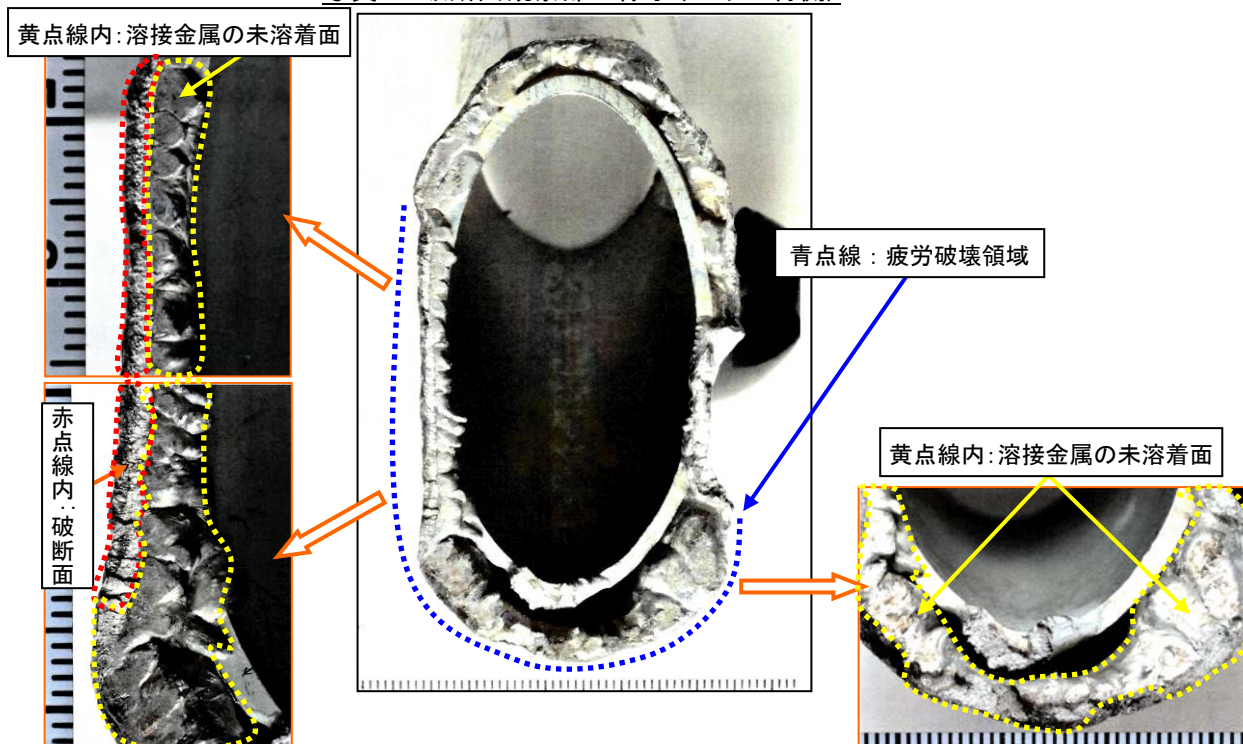
調査のためフレームを取り外し、破断面観察を行ったところ、パイプ材と相手材との突き合わせ面には溶接金属が流れ込んでいる様子が見られましたが、未溶着部(相手材側に融合していない面)になっている部分が多く、母材(パイプ材)まで正常に溶融していませんでした。さらに、走査型電子顕微鏡(SEM)を用いて詳細な破断面観察を行ったところ、破断面の左側面から下側にかけて繰り返し荷重の作用による疲労破壊領域が見られました(写真2)。

以上の結果から、フレームが破損した原因は、パイプ材と相手材(折りたたみヒンジ)が溶接不良であったため、下側で亀裂が発生し、使用中の繰り返しの荷重などで徐々に進展して疲労破壊したものと考えられました。

写真2. 破断面観察部の様子(パイプ材側)

依頼センターが今回のテスト結果を事業者に説明したところ、単品不良であるとして、パイプ材と相手材(折りたたみヒンジ)の溶接不良を認めました。また「公道を走行できないものは不要」との相談者の意向から、購入代金と事故前の修理費用の合計が相談者へ返金されました。
