平成26年9月18日

独立行政法人国民生活センター

差込口のスイッチ周辺が焦げたテーブルタップ

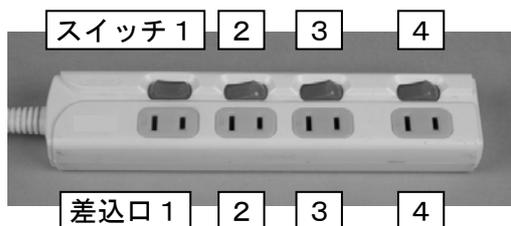
写真1. 当該品の外観

当該品は、4口のテーブルタップで、各差込口はパイロットランプ付スイッチにより個別に入・切ができる商品でした（写真1）。外観を調査したところ、電源コードに最も近い位置の差込口のスイッチ（以下、「スイッチ1」と呼ぶ。）の周辺に変色が見られ、特に裏面パネルのスイッチ1の位置に焦げた跡が見られました（写真2）。スイッチ1は、オン側、オフ側のどちらに押ししても中間に戻ってしまう状態で、常時オフの状態でした。一方、それ以外のスイッチは正常に機能していました。なお、相談者の申し出によると、スイッチ1の差込口にセラミックファンヒーターを接続し、別の差込口に学習機の電灯を接続していたとのことでした。

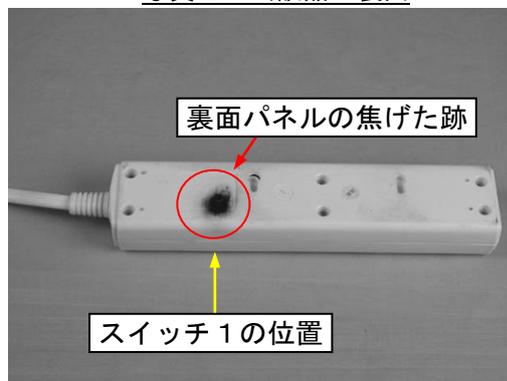
写真2. 当該品の裏面

そこで、同型品を用いて、シャープペンシルの芯がスイッチの接点部で挟まれると、通電によって異常発熱するのかが確認しました。その結果、裏面パネルには当該品と同じ焼損の跡が見られ、木製のフローリングも焦げることを確認しました。

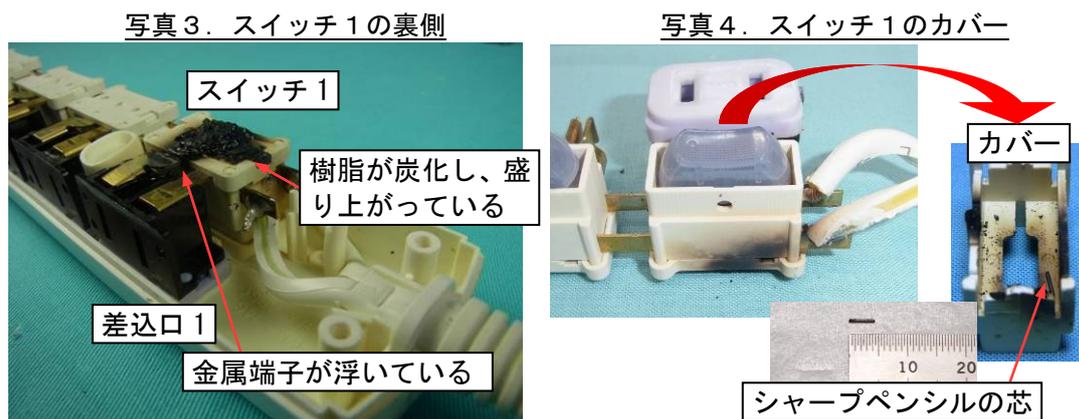
当該品を分解して内部を調査したところ、スイッチ1の裏側は樹脂が炭化して盛り上がり、金属端子の浮きが見られましたが、金属にスパークによる短絡痕は見られませんでした（写真3）。

スイッチ1のカバーを開けて内部を調査したところ、カバーの内側にシャープペンシルの芯が付着していました（写真4）。また、スイッチ1の内部は、接点部を介して接続される金属部分に激しい焼損が見られましたが、金属にスパークによる短絡痕は見られませんでした。ゆえに、電源の異極同士の短絡はなかったと考えられました。

以上、当該品と床が焦げた原因は、スイッチ内の接点部に導電性のあるシャープペンシルの芯^(注)が付着し、内部で異常発熱が生じたためと考えられました。

(注) 芯の主成分である黒鉛は電気を通しますが、金属よりも電気抵抗が大きいため大きな電流が流れると発熱します。

テーブルタップの内部に今回のケースのようなシャープペンシルの芯や金属（ステープラーの針など）が入ったり、入ったほこりが堆積したりすると、ショートや異常発熱などを起こすことがあります。テーブルタップを使用する場合は、内部に異物が入らないように注意する必要があります。
