平成 27 年 3 月 19 日  
独立行政法人国民生活センター

## ガラス繊維強化プラスチックによるけがに注意！ —傘の骨やテントの支柱、園芸用ポールなどに使われています—

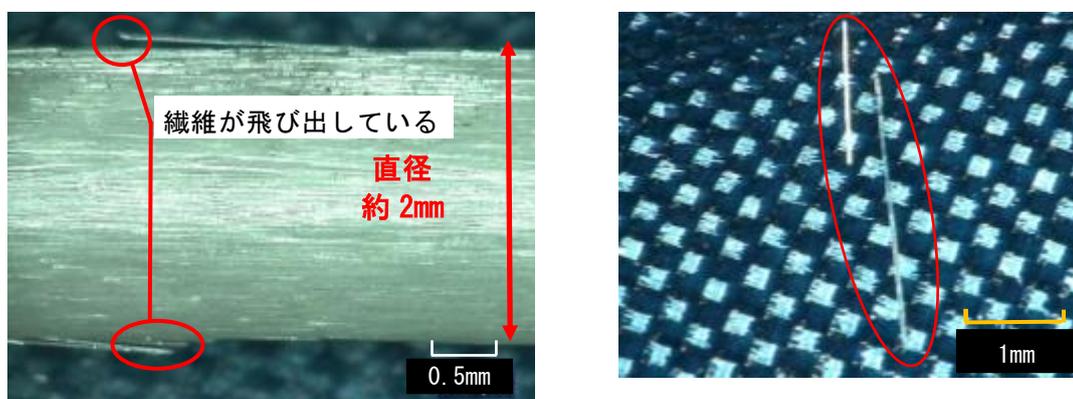
写真1. 先親骨の表面 (左) と傘生地に刺さった繊維状のとげ (右)

折りたたみ傘の先親骨（図3参照）の表面を拡大観察したところ、繊維の飛び出しやささくれ立っている様子が観察されました。傘生地を介して先親骨を握る、擦るといった動作をした後で傘生地の観察をしたところ、細い繊維状のとげが刺さっていることがありました(写真1参照)。

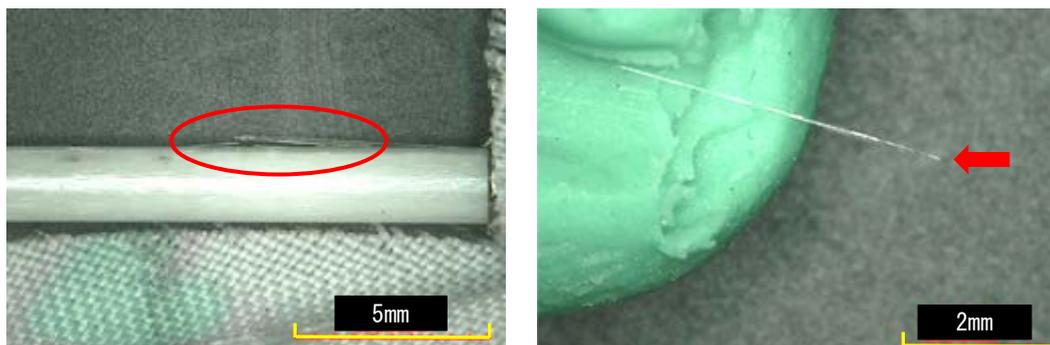
写真2. 先親骨の表面 (左) と粘土に刺さった繊維状のとげ (右)

折りたたみ傘の先親骨を拡大観察したところ、表面に繊維状のささくれがみられました。ささくれが刺さることがないかを調べるため、粘土で擦った後で粘土表面を観察したところ繊維状のとげが刺さっていることがありました (写真2 参照)。

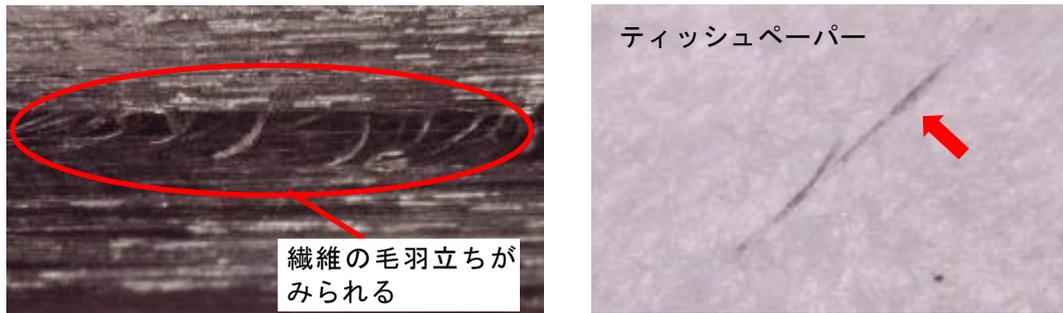
写真3. 支柱の表面（左）とティッシュペーパーに刺さった繊維状のとげ（右）

支柱を拡大観察したところ、端に近い部分や表面の一部には繊維の毛羽立ちがみられました。支柱をティッシュペーパーや粘土を介して握り、擦ったりしならせたりした後で表面を観察したところ、繊維状のとげが刺さっていることがありました（写真3参照）。

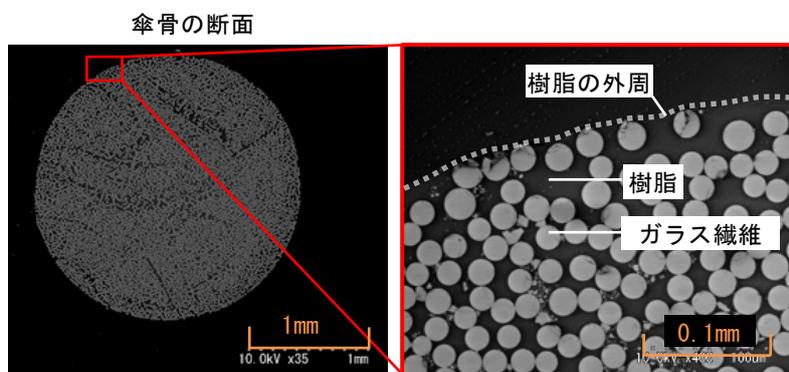
写真 4. 傘骨の断面（電子顕微鏡写真）

走査型電子顕微鏡を用いてガラス繊維強化プラスチックが使われている直径約 2 mm の折りたたみ傘の先親骨の断面を観察したところ、直径 10~20  $\mu\text{m}$  程度のガラス繊維が、およそ 10,000 本束ねられて樹脂で固められており、樹脂表面付近にまでガラス繊維が出ている様子が観察されました（写真 4 参照）。

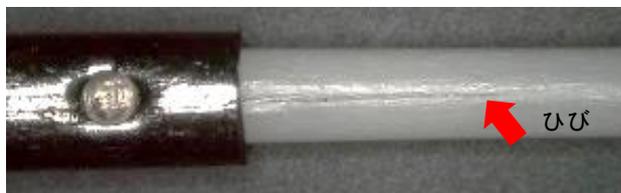
写真 5. 傘骨の異常部分

新品の傘の骨に使われているガラス繊維強化プラスチックの表面にひびや傷がないかを調べたところ、50 銘柄中 16 銘柄で親骨先端の露先部分でひび割れを起こしており、骨同士の接触等により表面が傷ついていたものも 12 銘柄ありました（表 3、写真 5 参照）。

ひび割れを起こしている露先部分では、固定するために金属製の露先が金具で打たれてかしめられており、一部分に強い力がかかったことでひびが発生したものと考えられました。

露先のかしめ部のひび割れ

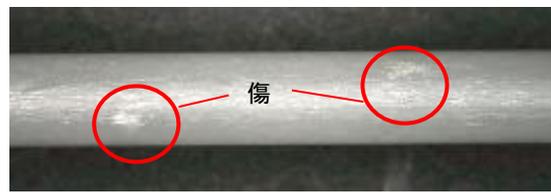
表面の傷の様子

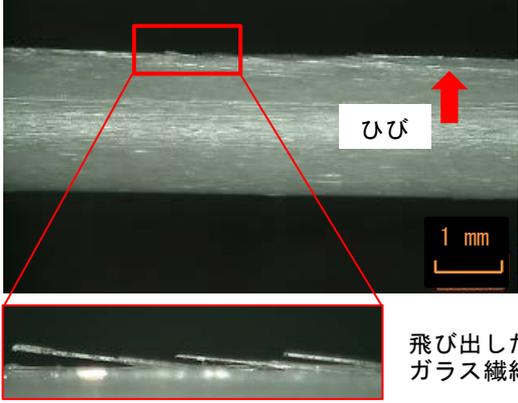
<p>ひびが入り、ガラス繊維の飛び出しもみられました</p>

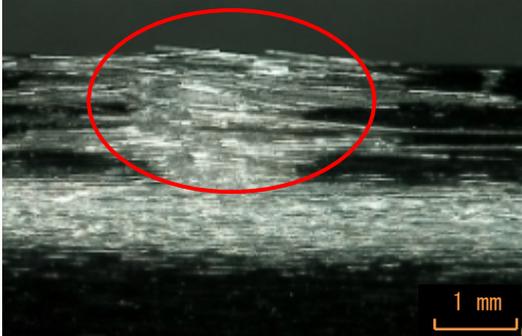
<p>ガラス繊維の端が露出しました</p>
折り曲げた場合	ペンチで切った場合

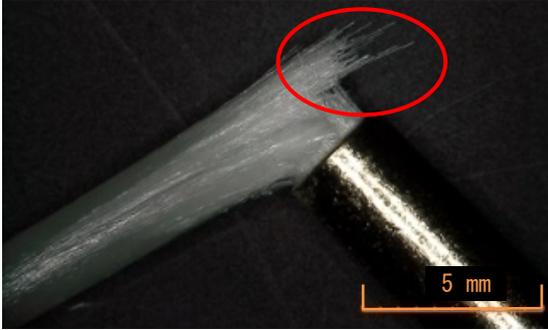
<p>折れたガラス繊維の端の飛び出しがみられました</p>

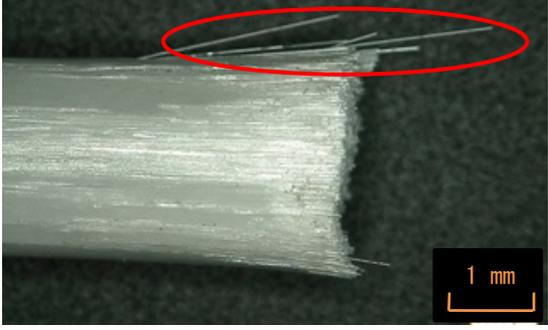
<p>切断部外周がささくれ状になり、ガラス繊維先端の飛び出しもみられました</p>

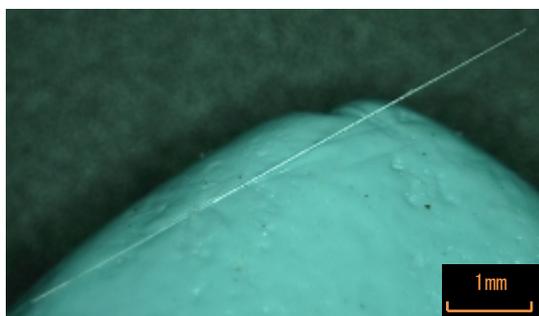
写真 6. 粘土に刺さったガラス繊維

また、表面に傷がついたガラス繊維強化プラスチック製の傘骨の表面を粘土で擦ったところ、粘土にガラス繊維が刺さることがありました（写真 6 参照）。このことから、素手で触ると先端が露出しているガラス繊維が皮膚に刺さってしまう可能性があると考えられました。
