平成 27 年 3 月 19 日
独立行政法人国民生活センター

内圧変化で亀裂が生じたガソリン携行缶

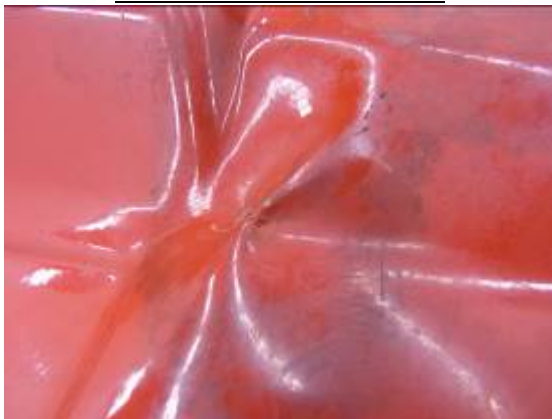
当該品は重ね置きが可能な形状のガソリン携行缶でした。当該品は上面の塗装につやはなく、退色が見られました。下面は大きく膨らみ、上面もわずかに膨らんでいましたが、外側から力を受けたような跡は見られませんでした。

下面にはシワが寄ったような変形が 2 カ所あり、そのうちの 1 カ所を囲むように染みが見られることから(写真1参照)、ガソリンの漏れは大きくシワが寄ったように変形した箇所で行ったと考えられました。ガソリンが漏れたと考えられる箇所の内面には大きな腐食は見られませんでした。写真2のような亀裂が見られました。

写真1. 下面の変形と染み

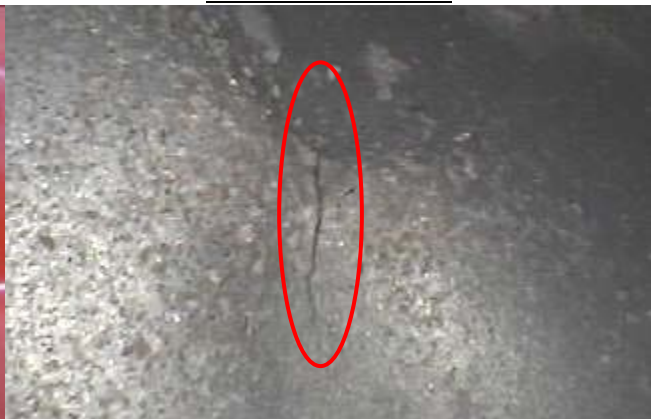
写真2. 内面の亀裂

以上、当該品はガソリンが漏れた箇所の内面には変形に沿った亀裂が見られ、同型品による内圧試験では当該品と同様に変形したことから、当該品は気化したガソリンによる内圧で変形し、気温変化による内圧の変化の繰り返しによって変形に沿って亀裂が生じ、ガソリンが漏れたものと考えられました。また、上面の塗装につやがなく、退色が見られたことから、当該品は日光に曝^{さら}される環境で保管された経緯があったものと考えられました。

ガソリンは揮発性が高いため、気温の変化により内圧で携行缶が変形することがあります。直射日光が当たる場所や高温になる場所等での保管は避け、適宜、火気に気を付けながらエア調整ネジにより内圧を調整しましょう。また、緩めたエア調整ネジは、調整後に確実に締めるようにしましょう。

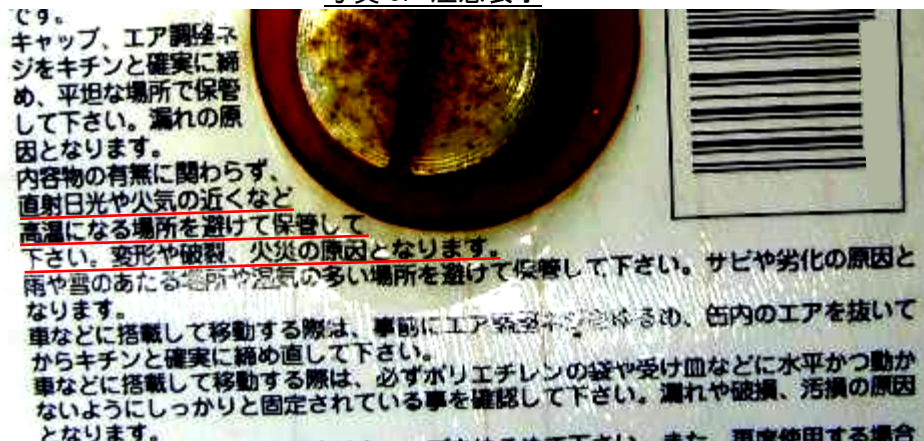
また、高温になる場所で保管すると変形や破裂の原因となるという旨の表示がありました(写真3参照)。

写真 3. 注意表示
