報道発表資料

相談解決のためのテストから No.106

平成 29 年 1 月 19 日
独立行政法人国民生活センター

プラスチック部分が破損した洗面化粧台 —洗濯用洗剤などの溶剤が付着したときは、すぐに拭き取りましょう—

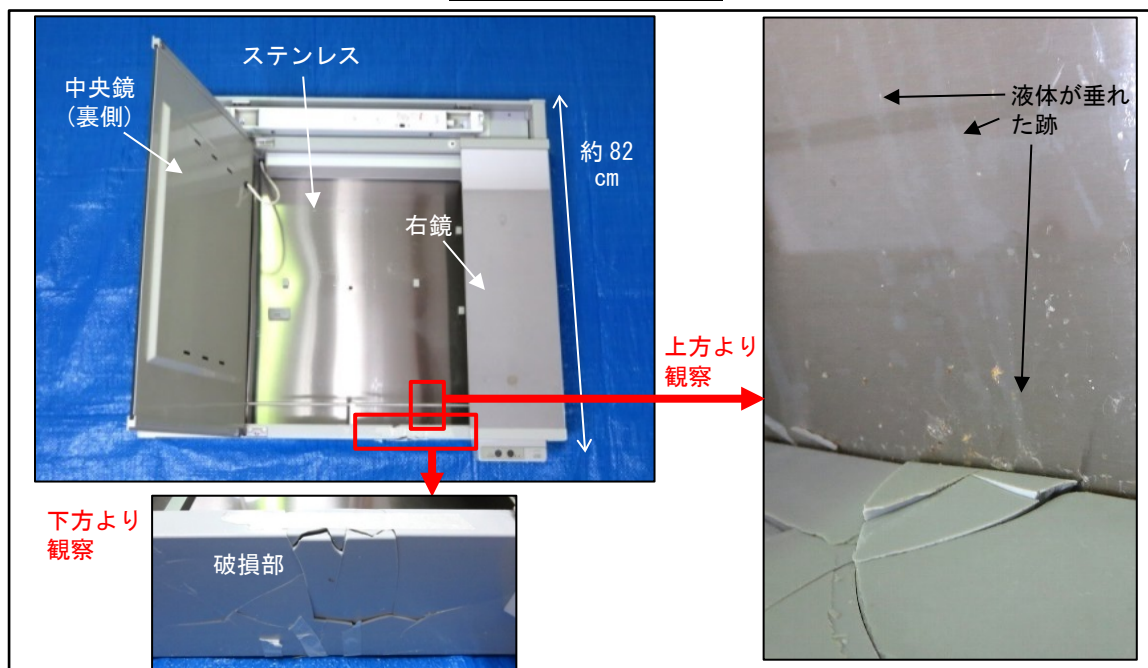
当該品は三面鏡（開き扉の構造）の中央鏡の下のプラスチック部分（ABS）^{（注1）}が破損し、その背面のステンレスには液体が垂れた跡がありました（写真1）。そのほか、破損部のプラスチック破面には亀裂が徐々に進行していった跡も確認されました。

写真1. 当該品の外観

以上のことから、当該品の中央鏡の下のプラスチック部分は、洗剤などに含まれる溶剤が付着したままになったことが原因で亀裂を生じ、三面鏡の開け閉めの際の衝撃や応力などによってその亀裂が成長して破損したものと考えられました。

洗面化粧台のプラスチック部分に洗剤などの溶剤を含んだものが付着すると、プラスチック部分に亀裂を生じ、破損するおそれがあります。破損の程度によっては洗面化粧台を交換しなくてはならないことも考えられます。洗面化粧台のプラスチック部分に洗剤などが付着したときは、すぐに拭き取りましょう。

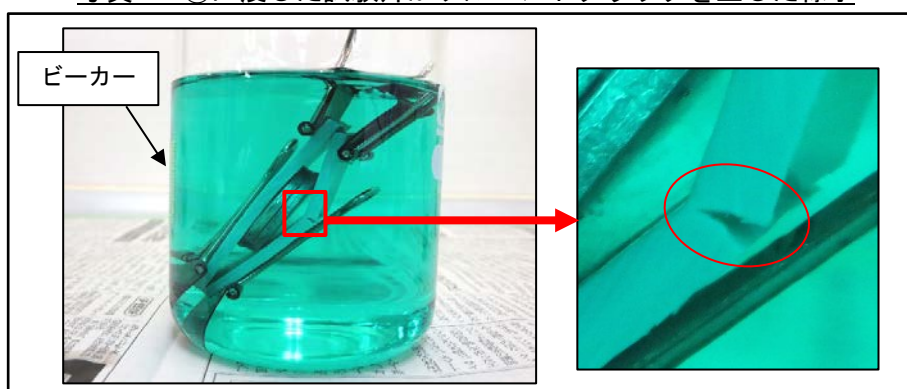
当該品の破損していない箇所からプラスチック片を切り取り、プラスチック片に曲げ力が加わる状態で試験片を作成しました。より過酷なテスト条件となるよう、洗剤など①～③では試験片を原液に浸し、エアゾール製品の④では試験片に両面から噴射して、室温約20℃の環境下でそのまま1週間放置しました。テストの結果、①②では溶剤の影響で試験片が脆くなり、テスト開始12時間以内にソルベントクラック^(注3)を生じました(写真2)。

写真2. ②に浸した試験片がソルベントクラックを生じた様子

一方、③④や水道水では1週間経過してもソルベントクラックを生じませんでした。試験片を指で折り曲げたところ、③④は容易に割れました。このことから、①②と同様に③④でも溶剤によって試験片が脆くなったものと考えられました。なお、水道水に浸した試験片は指で割ることはできませんでした。
