木造立体迷路に おける事故

竹重 勇輝 Takeshige Yuuki
消費者庁消費者安全課事故調査室 課長補佐

本稿では、調査委員会が2024年11月27日に公表した報告書「木造立体迷路における事故－遊園地に設置された屋外の木造大型複層遊具－」の概要等を紹介합니다。詳細については、消費者庁ウェブサイト*1をご覧ください。

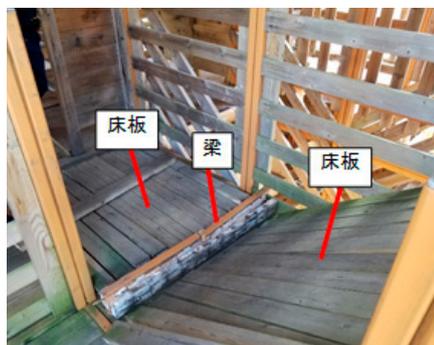
写真1 落下した部材*2

おいて、3層目の床の一部が抜け落ち、利用者7名が約2.4m下の層に転落する事故（以下、本件事故）が発生し、転落した利用者の一部が腰椎圧迫骨折等の被害を負いました（写真1）。

事故発生時、梁、床受け木及びこれらに支えられていた両側の床板が落下していました。西側の柱には梁端部の破片が残されており、関係者によれば、手でパラパラとはがすことができた、とのことでした(写真3)。

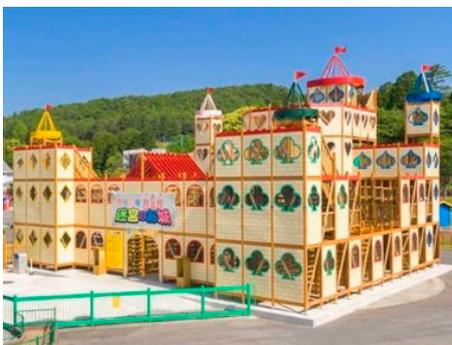
写真2 対象施設全景

対象施設は、2013年に設置された、地上からの最高高さ約13m、延べの床面積約800㎡、木造5層構造、定員を300人とする迷路構造の施設であり（写真2）、柱、梁、床受け木及び1㎡程度のすのこ状の床で構成される基本ユニット

対象施設は屋根がないため、雨水や降雪に暴露する構造であり、床板が落下した付近は、1年を通して日照が届きにくい環境で、雨がかりやすく乾きにくい湿潤な状態にある場所でした。梁材には加圧注入による防腐処理と表面塗装が施されていましたが、雨水が、部材の接触部の隙間及び床板の裏面に流れる組み方でした。

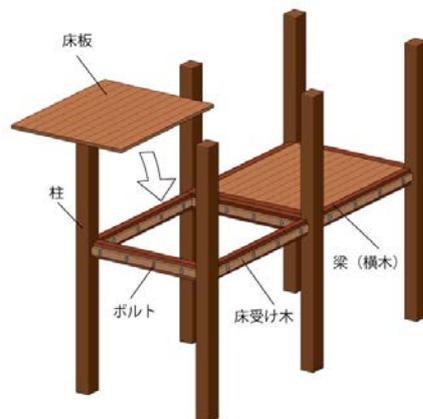
図1 基本ユニットイメージ

(図1)を約570個組み合わせた施設でした。

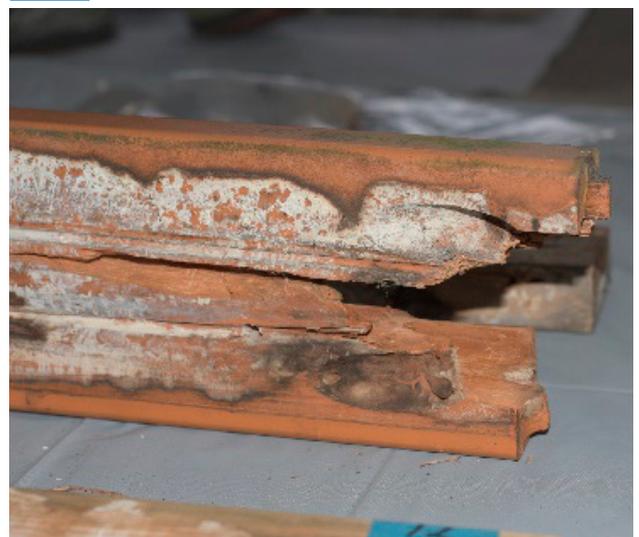
写真4 梁の西側端部

梁と床受け木が接触していた面の広範囲に木材腐朽菌由来と考えられる菌糸の付着が確認されました。梁は、コーチスクリュー(大きめの木ネジ)で柱に接続されており、この接続のため、あらかじめ上下に孔(先孔部)が開けられていましたが、落下した梁の先孔部に挟まれていた部分は欠損していました(写真4)。

柱に接していた木口側から梁を見ると、上の先孔部に木材腐朽菌由来と考えられる菌糸の付着が確認できました。右下の領域は濃色化しており、腐朽がかなり進行していたことがうかがえました。

落下した梁の上側の先孔部からコーチスクリューが打ち込まれた柱の位置には、2本のコーチスクリューが確認されました。設置時、1本目のコーチスクリューを打ち込んだ際、頭部下で破断したため、2本目を左下側に打ち直したことによるものでした。打ち直した後に防腐処理は行われていませんでした。

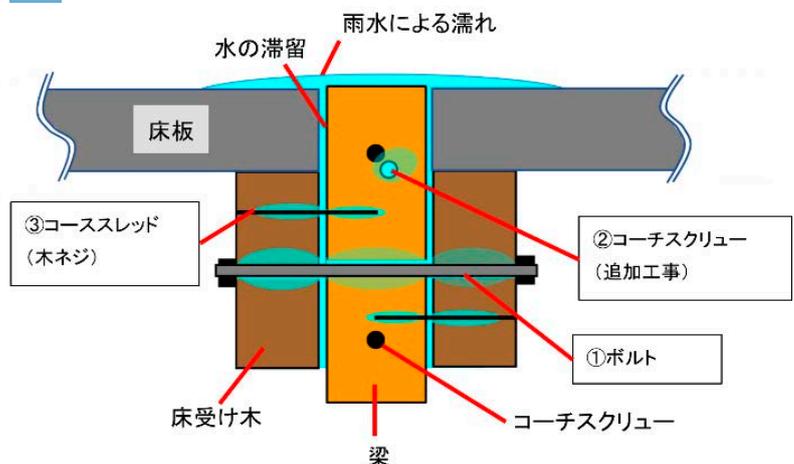
図2 梁及び床受け木端部断面模式図

梁と床受け木を接合するボルトが設置後に追加で施工されていました。追加施工時に新たに防腐処理は行われていませんでした。落下した梁の西側端部に最も近いボルトが通っていた孔周辺の木部にも、木材腐朽菌由来と考えられる菌糸の付着が確認されました。

落下した梁の断面写真の目視による観察では、ボルト孔の施工位置に、保存処理薬剤の浸潤は確認できませんでした。

梁部材の腐朽、強度の低下に関し、落下した梁の①ボルト孔、②コーススレッド孔及び③コーススレッドの3つそれぞれが腐朽に寄与し得たと考えられましたが、影響力を持ったものを1つに特定するには至りませんでした(図2)。
