# くらしの危険

388

## ガラス繊維強化プラスチック によるけがに注意！

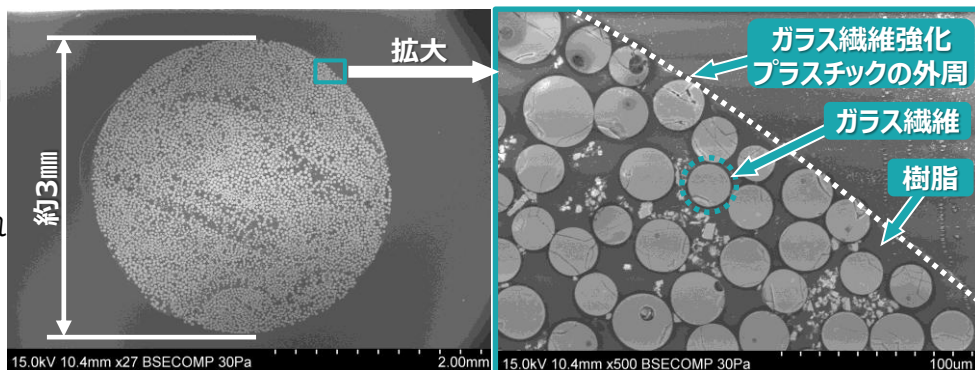
### 断面の観察

走査型電子顕微鏡を用いてガラス繊維強化プラスチックが使用されている長傘の親骨の断面を観察したところ、直径30μm前後のガラス繊維が、約5,000～10,000本束ねられて樹脂で固められており、樹脂表面付近にまでガラス繊維が出ている様子が観察されました。

・ガラス繊維強化プラスチックは、表面からガラス繊維の先端が露出していることがあるため、不用意に素手で触らないなど取扱いには注意しましょう。

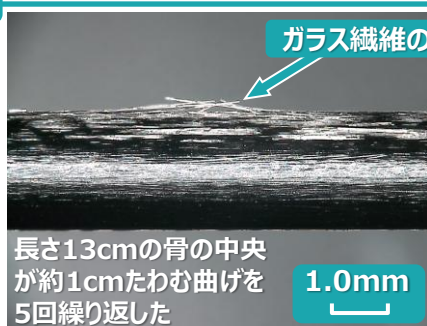
ゆるやかな湾曲を繰り返した場合

傘の骨に力を加えてゆるやかに曲げる操作を繰り返したり、表面を傷つけたりすると、表面にひびが発生し、ガラス繊維の先端が表面に出てくることがありました。表面を傷つけた場合には、表面にあるガラス繊維が切断され、切断された端が露出しました。
