相談解決のためのテストから No. 50

平成 25 年 8 月 1 日  
独立行政法人国民生活センター

## コーナー部分が割れて水漏れしたステンレスシンク

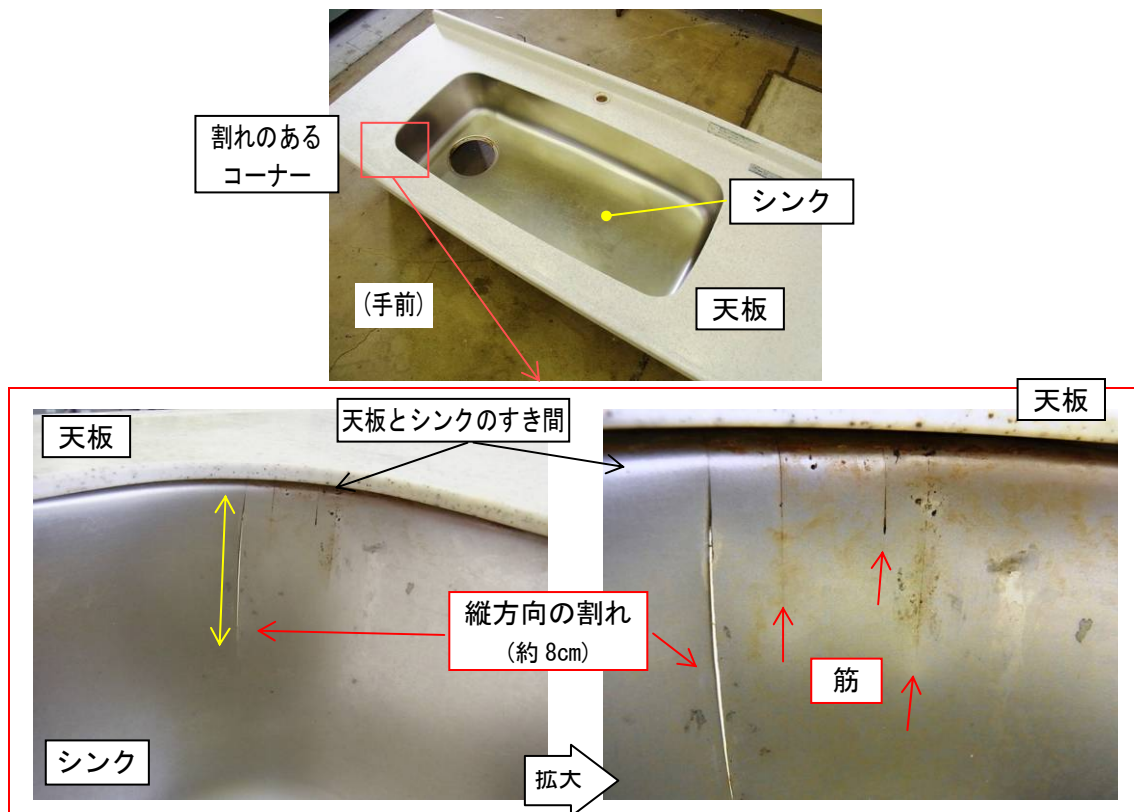
写真 1 流し台

相談者は別のシンクに交換したため、取り外した当該品を送付してもらい調査を行いました。当該品は、天板(人工大理石製)とシンク(ステンレス鋼製)が一体となったもので、シンクの手前の左コーナーに縦方向の割れがありました(写真 1)。

外観調査を行ったところ、手前の左コーナーに縦方向に8cm程度の割れと、その周辺に筋状の様相が見られましたが、外力等が加わったような凹みなどの痕跡は見られませんでした。また、シンクは、プレス加工して製造されており、コーナーには引っ張りや曲げなどの応力が加わった状態であると考えられます。「2～3年前からさびとともに筋が入り、一部割れた」との状況からも、コーナーには引っ張り応力(残留応力)が生じていたと考えられました。

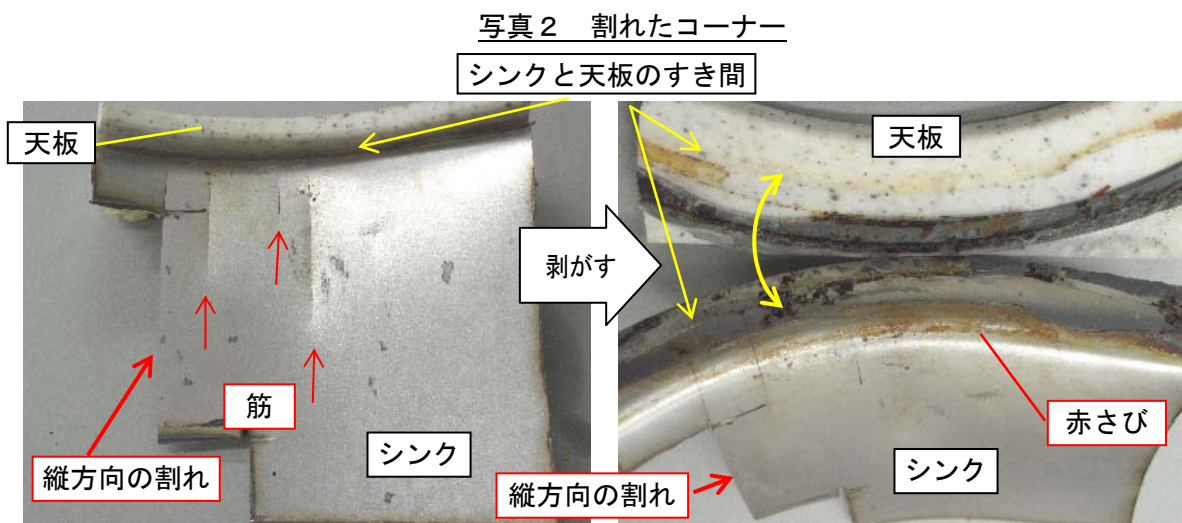
シンク全体には、さびがほとんど見られませんでした。シンクと天板との間にはすき間があり、その部位を剥がしたところ、赤さびが見られました(写真2)。また、そのすき間は、食品などの汚れがたまりやすい形状と考えられました。

以上、シンクは、①製造時に引っ張りや曲げが施されているため、コーナーに引っ張り応力(残留応力)があったこと、②ステンレスシンクの材質として一般的に用いられているオーステナイト系ステンレス鋼であったこと、③シンクと天板のすき間に赤さびが発生しており、腐食しやすい環境にあったことから、この3つの要因が重なったことで起きた応力腐食割れと考えられました。

なお、割れたコーナーと天板にはすき間があり、さびが発生していましたが、このすき間は普段の手入れのしにくい箇所であるため、食品の汚れなどがたまりやすく、割れの原因となる腐食が発生しやすい形状であったと考えられます。このため、腐食が生じにくくするように、すき間のない構造にすることが望まれました。
