平成26年4月24日

独立行政法人国民生活センター

調理中に取っ手が根元から破損したフライパン

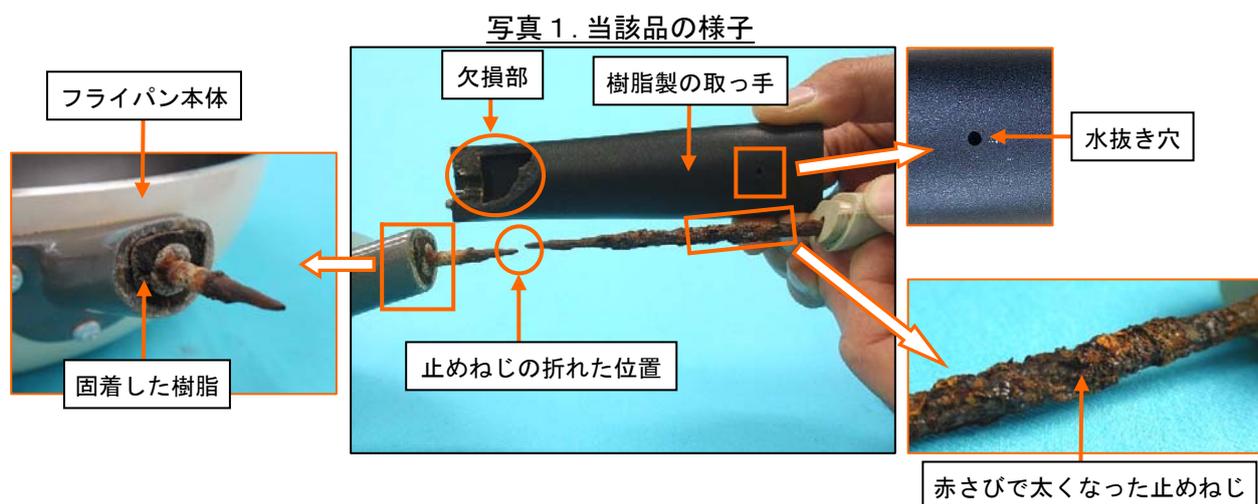
当該品は、直径28cmでアルミニウム合金製のフライパンでした。当該品は、止めねじがさびており、樹脂製の取っ手がフライパン本体から折れ、折れた部分の樹脂はフライパン本体に固着していました。また、取っ手の一部は欠損しており、その位置は止めねじの折れた位置と一致していました(写真1)。

これらの結果から、取っ手が破損した原因は、取っ手内に残留した水分により止めねじが腐食し、強度を保てなくなったことにより、樹脂製の取っ手に加わる負荷が増大したためと考えられました。

依頼センターが今回のテスト結果を事業者に伝えたところ、同型品は廃番であるが、テスト結果を踏まえて、今後類似の形状をした商品を販売する際には、赤さびが発生した止めねじをステンレス製に変更するとの回答がありました。なお、事業者から相談者に商品代金が返金されました。
