報道発表資料

平成 28 年 2 月 25 日
独立行政法人国民生活センター

使用中に破片が飛び、目を負傷した回転させる玩具
—小さなものでも傷やひび割れがある当該品は、使用を中止してください—

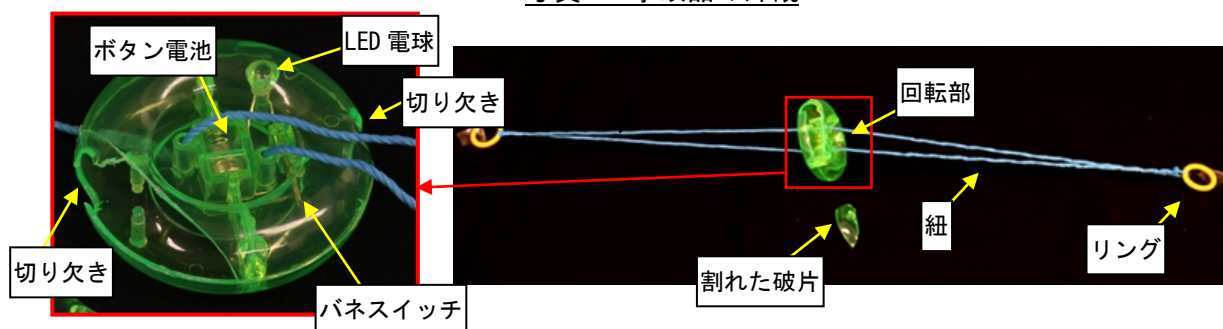
写真 1. 事故品の外観

事故品は、円盤状の樹脂部品に通したひもの両端を一定のリズムで左右に広げるように引っ張ることで円盤を回す玩具でした（写真 1）。円盤の中にはボタン電池と LED 電球及びバネスイッチが取り付けられており、円盤が高速で回転すると、遠心力でバネスイッチが入り LED が点灯するようになっていました。また、円盤の外周部には、回転したときに「びゅーん」という風切り音がするよう 2 カ所に切り欠きが設けられていました。事故品は、切り欠き部付近の樹脂部品の一部が割れており、破片が分離していました。

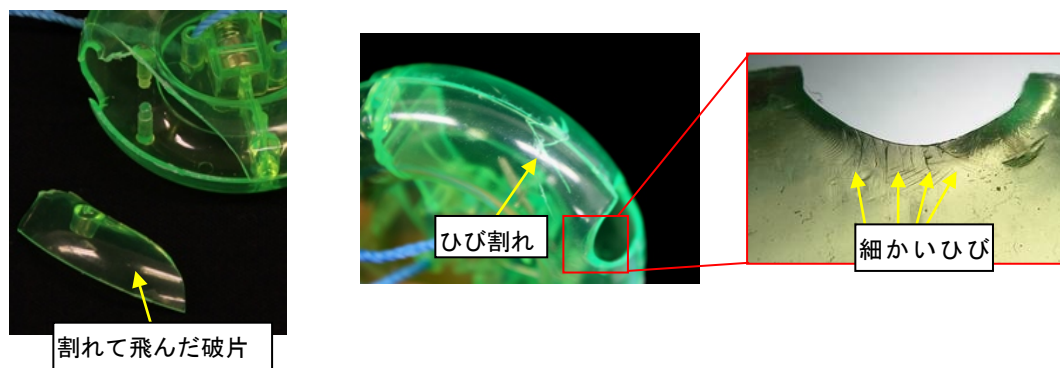
写真 2. 事故品の破損部及びひび割れ

事故品は、円盤状の樹脂部品の外周部が割れて、破片が分離していた（写真 2 左）ほか、分離には至らない大きなひび割れが 1 カ所みられました（写真 2 中）。また、切り欠き部には細かいひび割れがみられました（写真 2 右）が、リングやひもに傷や破損はみられませんでした。また、樹脂部品の材料は耐衝撃性を有さない、汎用ポリスチレン^(注 2)でした。

(注 2) 透明で硬いプラスチックとして有用であるが、割れやすいという欠点を有しています（日本スチレン工業会 HP より）。

以上、事故品は、使用する際に何らかの原因で大きなひび割れが存在していたため、使用した際の遠心力で破壊が進み、破片が分離して放出されたものと考えられました。

当該品は小さな子どもが使用する玩具であること、回転中に部品が飛んだ場合、顔面、特に目に当たると重大な被害を受けるおそれがあることから、小さなものでも傷やひび割れがある当該品は、使用を中止してください。また、傷やひび割れの確認が難しい場合は使用しないようにしましょう。

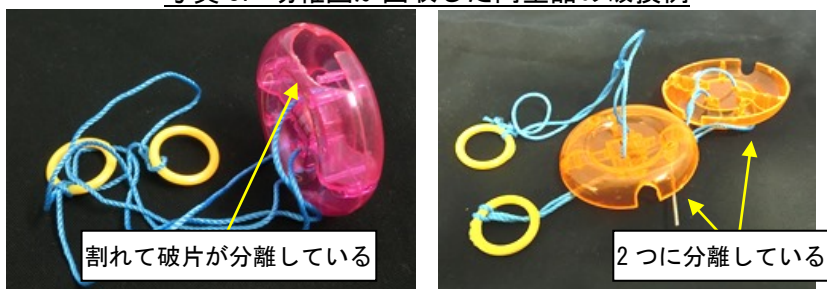
写真 3. 幼稚園が回収した同型品の破損例

事故品は幼稚園がインターネット通販で購入し、バザーで販売したものでした。事故を受けて、幼稚園が回収した同型品 125 個について調査を行ったところ、事故品と同じように外周部が割れて、破片が分離していたものが 1 個あった（写真 3 左）ほか、分離には至らないひび割れがみられたものが 50 個、外周部の接合が外れ 2 つに分離していたものが 2 個ありました（写真 3 右）。

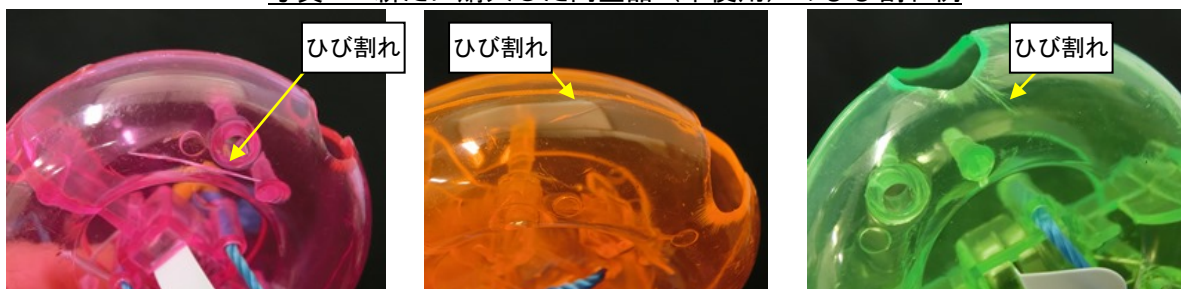
写真 4. 新たに購入した同型品（未使用）のひび割れ例

新たに購入した同型品（未使用）50 個について調査を行ったところ、28%にあたる 14 個に分離には至らないひび割れが見つかりました（写真 4）。

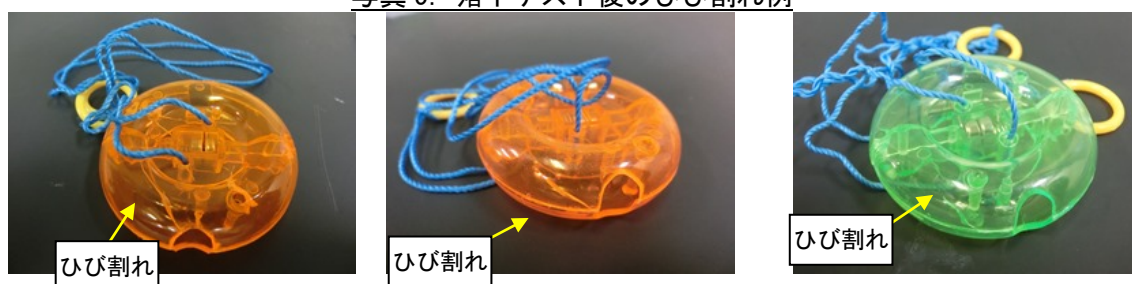
写真 5. 落下テスト後のひび割れ例

事故品の取り扱い中に、床に落とすなどして破損する可能性がないかを調査するために、一般社団法人日本玩具協会の玩具安全基準（ST基準）を参考に、93 cmの高さから厚さ 3mm のビニール床タイルに落とす落下テスト（注3）を行いました。検体は購入した同型品の中でひび割れのないものを使用しました。その結果、テストを行った 10 検体中 7 検体に、ひび割れが発生しました。（写真 5）。

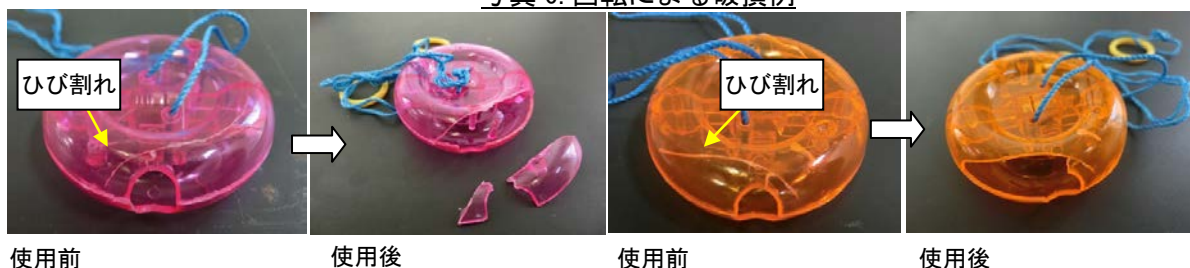
写真 6. 回転による破損例

次に、側方から強い力を加えるなどしてできた比較的大きなひび割れを生じさせた検体（写真 6）を同様に使用したところ、使用により割れが一気に進んで破片が分離し飛ぶ場合がありました（写真 7）。このとき、破片は高速で放出されました。

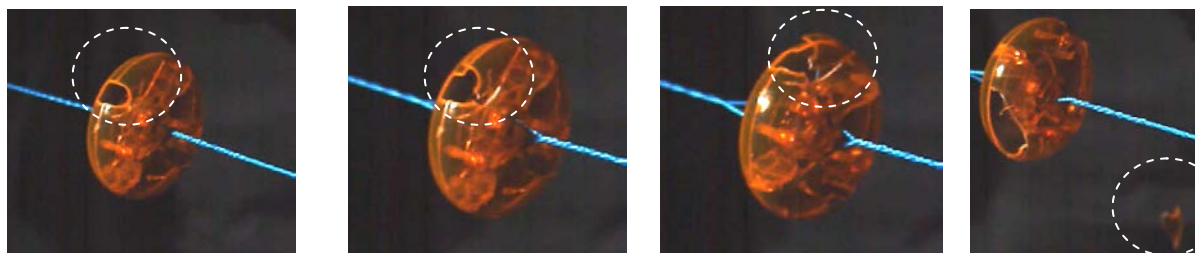
写真 7. 破損の様子（ハイスピードカメラによる撮影）

①破損前

②遠心力によって外側に動き始める

③破損が進む

④破片が分離し高速

で放出

* ②から④までの経過時間は0.03秒
