相談解決のためのテストから No. 96

平成 28 年 3 月 17 日
独立行政法人国民生活センター

商品名に Waterproof とあるが、水が浸入したスマートフォンのケース

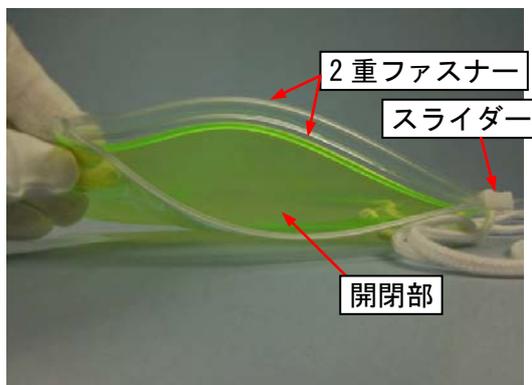
当該品は、商品名に「Waterproof」（防水）という言葉を含んだスマートフォン用のケースで、長手方向（縦）に 2 重のファスナーがある商品でした（写真 1）。

写真 1. 当該品の外観

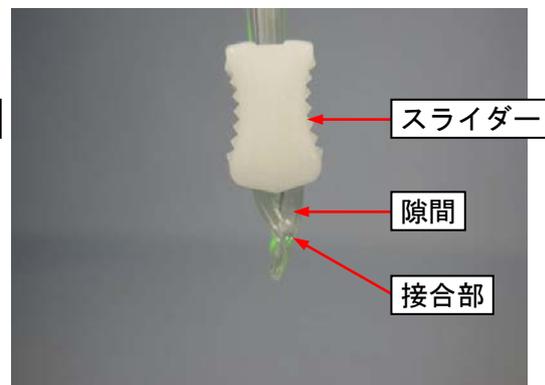
外観を調査したところ、ケース本体にピンホールなどの穴や接合部の破れなど、水が浸入するような損傷箇所は見られず、開閉部の 2 重のファスナーにも損傷は見られませんでした。外側のファスナーを閉めると、スライダーと接合部の間に隙間が見られました（写真 2）。

写真 2. ファスナーの隙間

以上、当該品は水没した場合にファスナーと接合部の隙間から内部へ水が浸入する構造でした。また、完全防水でない旨は表示されていたものの、水没した場合に水が内部へ浸入する旨の注意表示が見られないことから、消費者の防水性能に関する誤認を防ぐために注意表示や商品名の改善が望まれました。

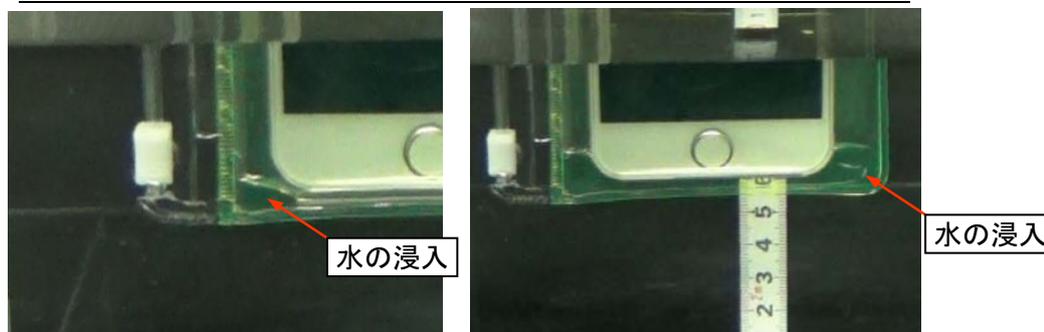
を確認しました。その結果、当該品と同型品（3個）の全てで、水が内部へ浸入しました（写真3）。

写真3. 当該品に水が浸入する様子（左：水没4秒後、右：水没15秒後）

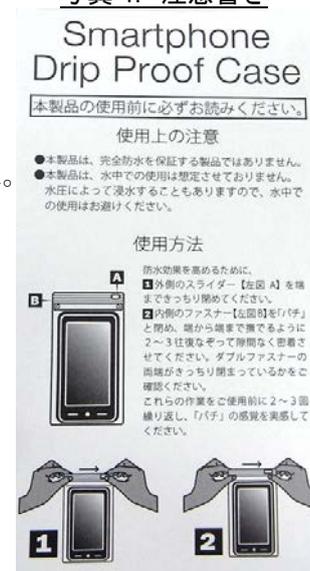
写真4. 注意書き

事業者はインターネット上の表示を「防水」から「防滴」に変更しました。また、現在の商品は商品テストを基に改良し、

- ①ファスナー位置をサイドから上部へ変更
- ②水中での使用を避けて頂く為、浸水に対する注意喚起
- ③完全防水を保証する製品ではないこと

を写真4のように明記した注意書きを入れているとの回答がありました。
