報道発表資料

相談解決のためのテストから No. 111

平成 29 年 5 月 11 日  
独立行政法人国民生活センター

## 取っ手が取れたフライパン

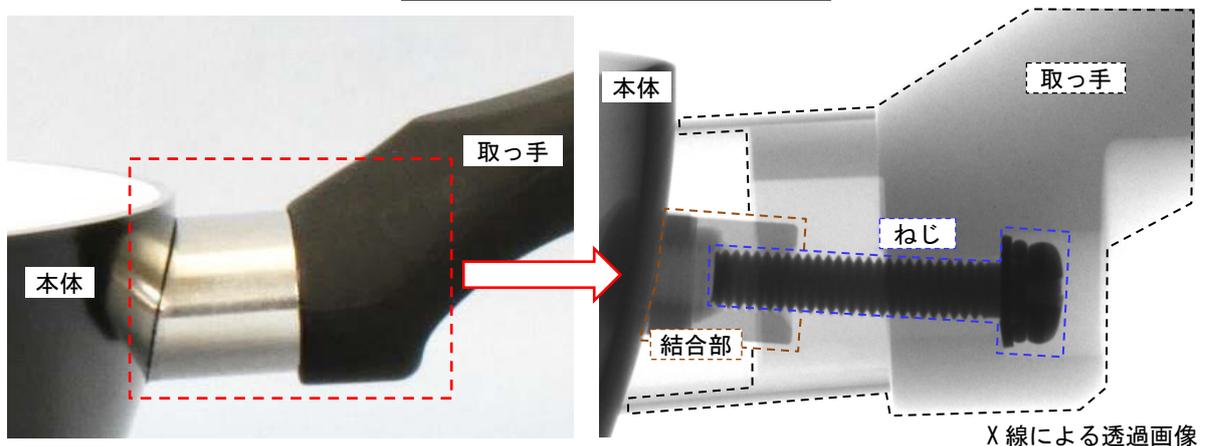
写真 1. 同型品の取っ手内部の構造

当該品は、本体と取っ手が固定されている直径約 28cm のフライパンでした。同型品の取っ手内部の構造を確認したところ、取っ手は本体に取り付けられているアルミニウム製の結合部にねじで固定されていました（写真 1）。

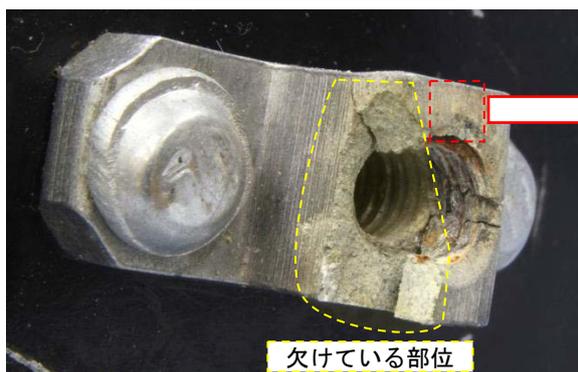
写真 2. 当該品の結合部

当該品の結合部は表面にさびが付着しており、一部が破断して欠けていました（写真 2）。結合部の表面に複数の穴（孔食）<sup>（注 1）</sup>が見られ、腐食したことで強度が低下していたものと考えられました（写真 3）。

以上、当該品は結合部が水等の影響による腐食で強度が低下し破断したことで、取っ手を固定しているねじを支えられず、取っ手が外れたものと考えられました。

テスト結果を販売事業者に説明したところ、相談者へ購入代金が返金されました。また、既にねじの長さは変更されていますが、材質の変更及び検査を強化した上で、強度試験と耐久試験を行うとの報告がありました。

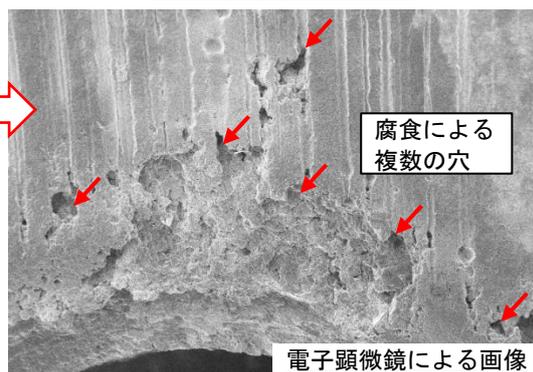
写真 3. 結合部の表面

（注 1）金属腐食の一種であり、局部的に発生する穴状の腐食。

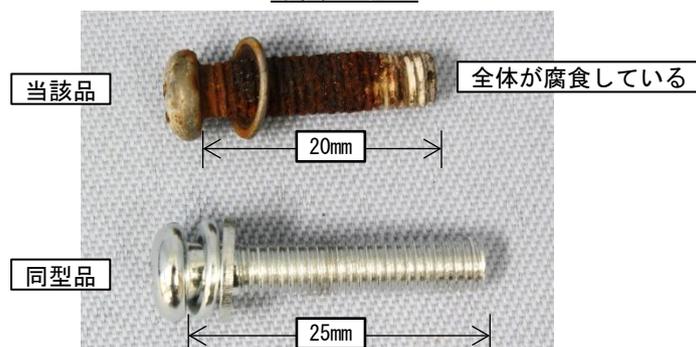
写真 4. ねじ

一方、取っ手を固定していた鉄製のねじにはさびが見られ、取っ手の内部に水等が浸入したことで腐食したと考えられました(写真 4)。また、当該品のねじは同型品のねじよりも 5mm 短かったため、同型品と比べて結合部の入り口付近に荷重が集中していたと考えられました。

なお、当該品と同型品はねじの長さが異なりましたが、当該品と同じ長さのねじで同型品の取っ手を固定した場合でも、JISに基づいた強度の基準を満たしていました。
