相談解決のためのテストからNo. 181

令和5年12月13日
独立行政法人国民生活センター

重りが外れて足の指に落下したダンベル

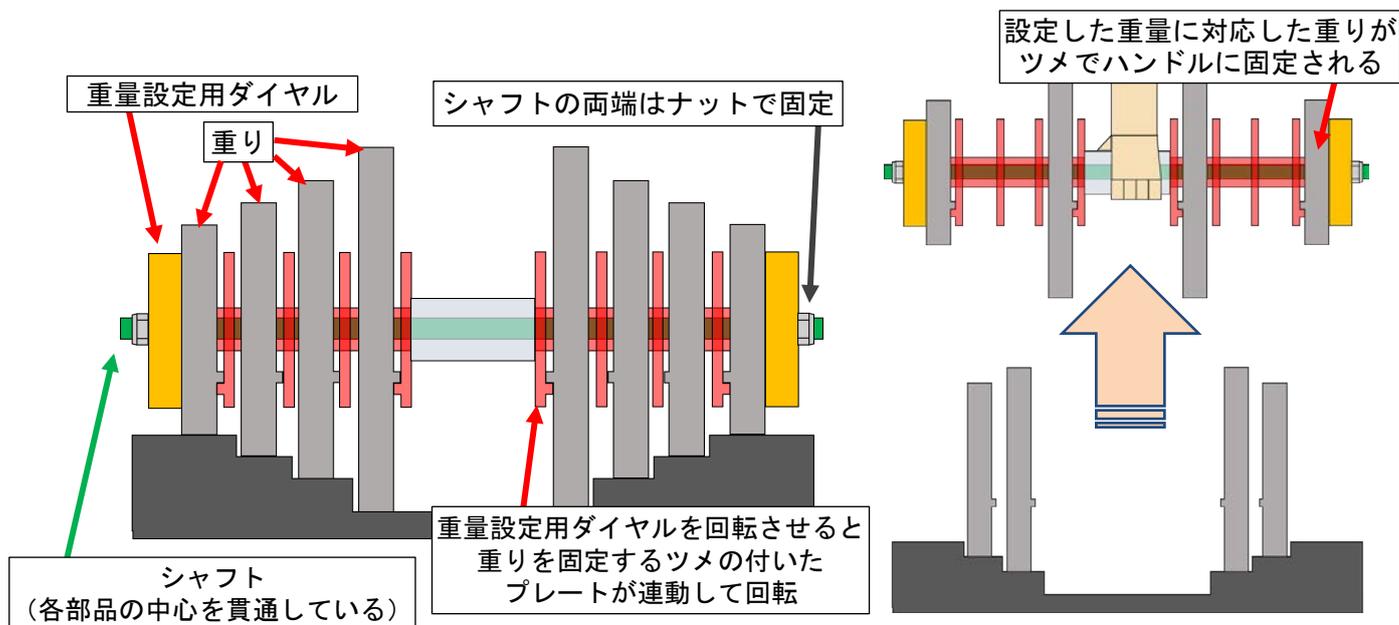
図1. 当該品の構造等

当該品は、ハンドルの両端にある重量設定用ダイヤル(最小5kg～最大40kg)を回転させると、設定重量になるよう、複数の重りがハンドルに固定される、可変式のダンベルでした(図1参照)。相談者によると、ダンベルの重さを設定し、持ち上げて移動中に重りの一つがハンドルから外れ、足の指の上に落下したとのことでした。

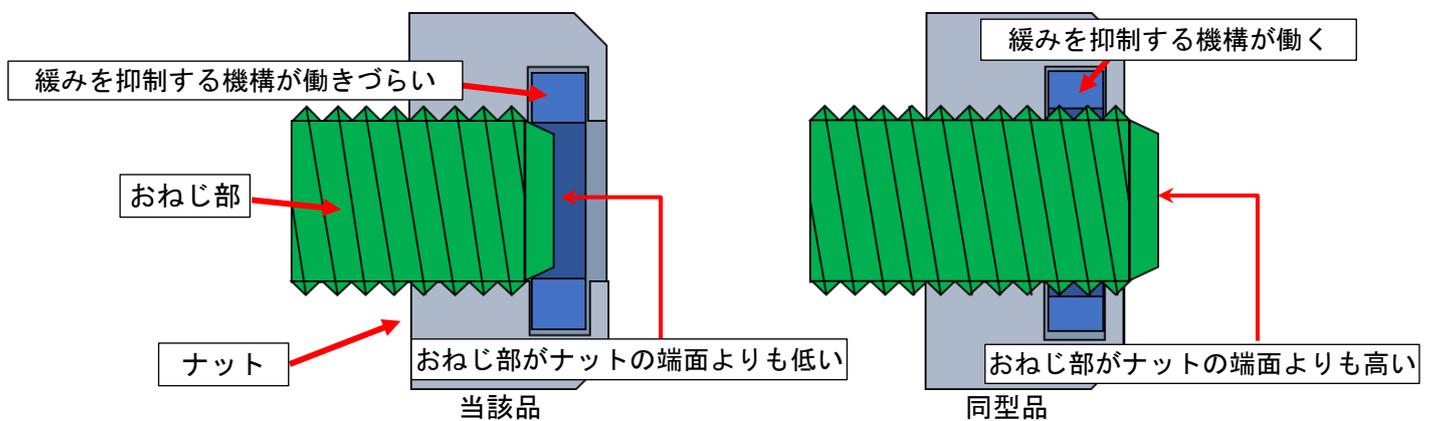
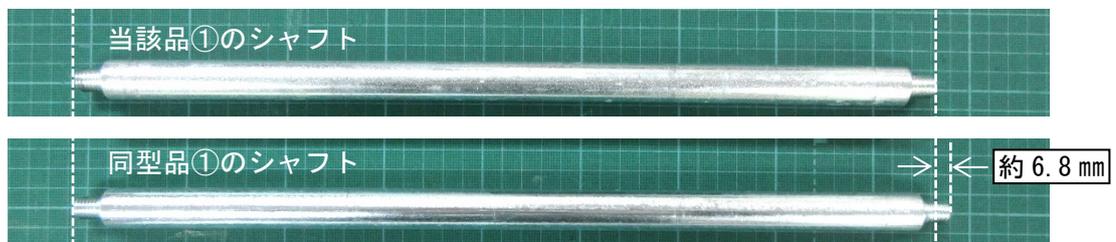
写真. シャフト全長の比較

また、当該品と同型品を分解してシャフトの全長を確認したところ、当該品①、②は、同型品①、②よりも3mm以上短く（写真参照）、ナットの緩み防止機構が働くよう組み付けるためには長さが不足していました。

以上より、重りが外れた原因は、シャフト全長が短すぎたことによりナットの緩み防止機構が十分に働かず、使用過程でナットが緩んで脱落し、重りを固定するためのツメが適切な位置にならず、ハンドルへの重りの固定が不完全になったためであると推測されました。

依頼センターがテスト結果を販売事業者に説明したところ、相談者からの当該品の返品により商品代金が返金され、商品については、シャフトの製作精度の均一化、取扱説明書の補完、検品項目の追加等の改善をするとの連絡がありました。
