相談解決のためのテストからNo. 188

令和6年10月30日  
独立行政法人国民生活センター

## 内容器が破損した二重構造のガラス製ジョッキ

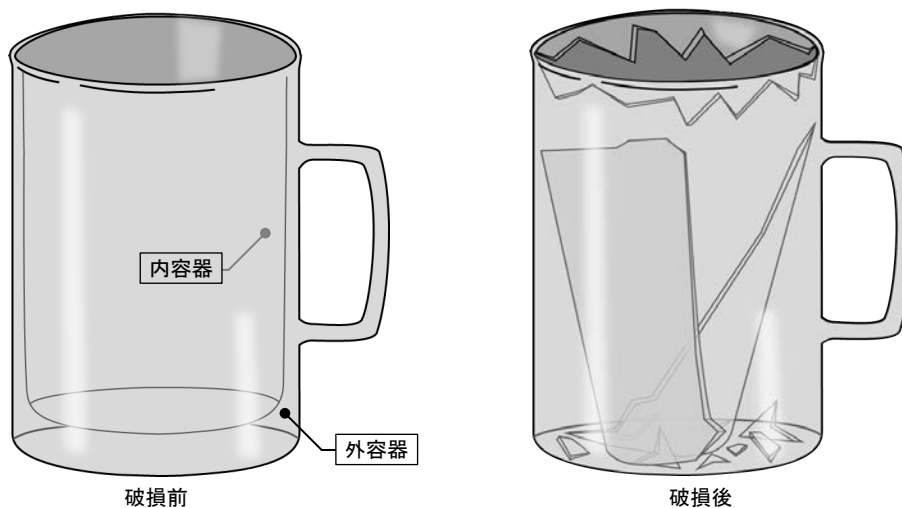
当該品は、内容器と外容器からなる断熱性を高めた二重構造のガラス製ジョッキでした(図)。外容器はジョッキの形状を保っていましたが、内容器が破損しており、その破片を取り出し、厚さを測定したところ、最も薄肉なところは厚さが0.2mmでした。また、他の二重構造のガラス製ジョッキ及びガラス3銘柄の厚さ(0.7~1.2mm)と比較しても極めて薄いものでした。

図. 当該品の概要 (イメージ)

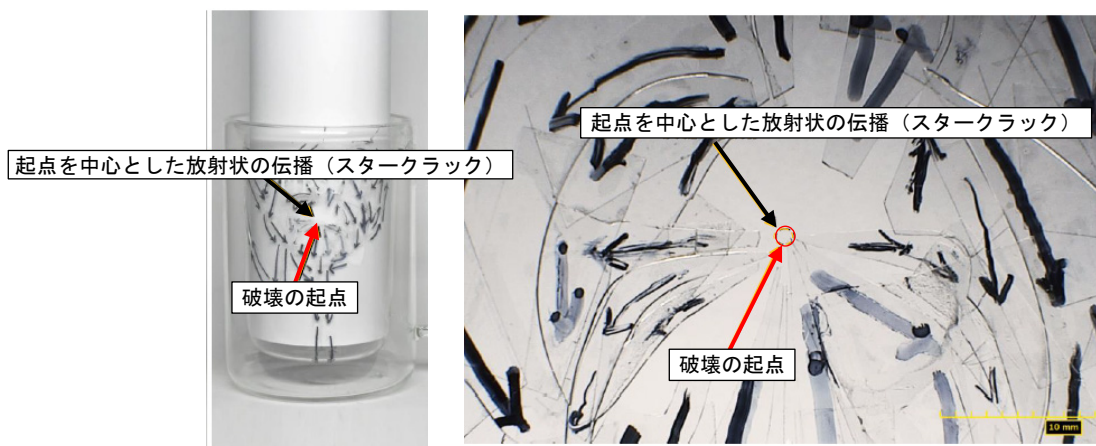
当該品の内容器の破片に残った破面形態から、破壊の進展方向を推察し、内容器を復元させました（写真）。欠損により完全には復元できませんでしたが、外部から局所的に加えられた衝撃力による破損の特徴である放射状の伝播（スタークラック）がみられたことから、破壊の発生起点は内容器の胴部にあると考えられました。なお、起点と考えられる部分付近の破片の厚さは0.2mmでした。

写真. 復元した当該品

以上のことから、当該品の内容器は肉厚が極めて薄く、薄肉部に洗浄時の局所的な力が加わったことで破損したものと考えられました。また、破壊の起点と考えられる部分付近の厚さが0.2mmほどで非常に薄かったことから、当該品の内容器は、洗浄等の通常の使用に対して十分な強度を有していなかった可能性が考えられました。

当該品は、調査開始時点で販売が終了していましたが、依頼センターがテスト結果を販売業者に説明したところ、今後の商品については内容器の厚みを改善していくとの回答がありました。
