相談解決のためのテストからNo. 189

令和6年10月30日
独立行政法人国民生活センター

庫内底面のガラスが破損したオープンレンジ

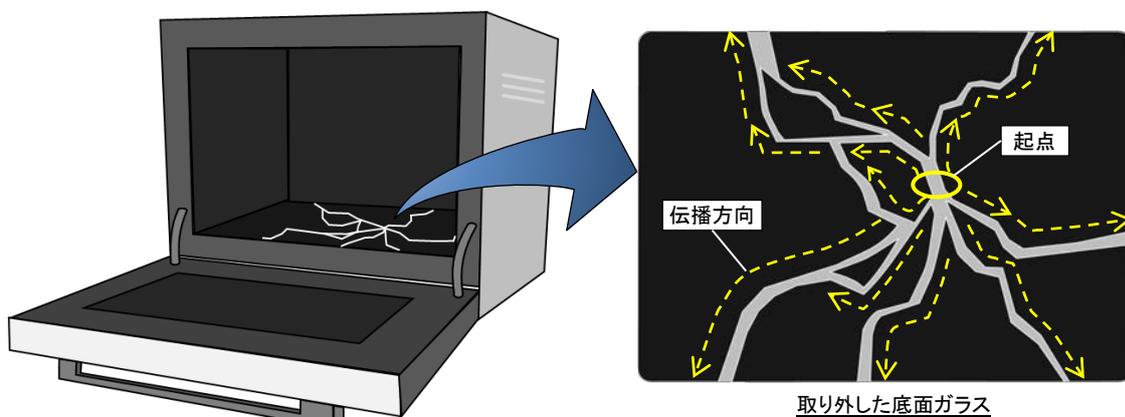
当該品は、電子レンジ機能とオープン機能を有するオープンレンジで、庫内底面のガラスには、広い範囲で破損や亀裂が生じていました(図)。なお、使用期間は3年ほどとのことであり、庫内上部及び底面において、使用に伴う汚れの付着がみられました。

当該品から、破損していた庫内底面のガラスを取り外し、破断面を観察することで破断の起点や伝播方向を確認しました。その結果、破断の起点は中央からやや右奥側の表面上と考えられ、そこから破断が奥側と手前側に伝播していったと考えられました。

図. 当該品の概要 (イメージ)

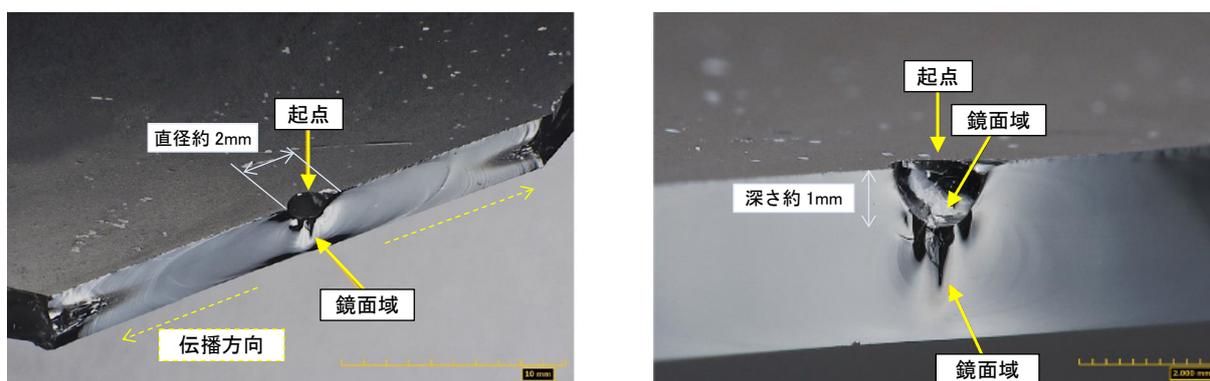
破断の起点部を確認すると、直径約 2mm、深さ約 1mm の球状の凹みがみられ、熱的な応力の負荷や静的な疲労などで破損した際の特徴的な破面模様である鏡面域がみられました（写真）。この凹みは、電子レンジによる加熱の際、マイクロ波によって庫内底面のガラスに付着した食品などの炭化物やアルミホイルなどの導電性の異物から火花が生じ、局所的に過熱されるなどして生じた可能性が考えられました。なお、当該品の破断面に対し、ひずみ検査器を用いて観察したところ、物理強化加工が確認できたことから、強化ガラス^(注)であると考えられました。

写真. 起点部の凹み

以上のことから、当該品の庫内底面のガラスは、電子レンジ使用時の局所的な過熱によって、深さ約 1mm の凹みが生じ、その凹みによって強化ガラスの応力の均衡が崩れたことで破損したものと考えられました。

電子レンジ使用の際、庫内に汚れが残っていると、そこにマイクロ波が集中して火花が生じることがあります。庫内底面のガラス上で火花が生じると、それによって庫内底面のガラスの破損につながる可能性があります。庫内が汚れた場合は取扱説明書に従って、その都度ふき取る等の手入れをするように心がけましょう。
