報道発表資料

相談解決のためのテストからNo. 200

独立行政法人国民生活センター

紫外線でボロボロになったカーテン

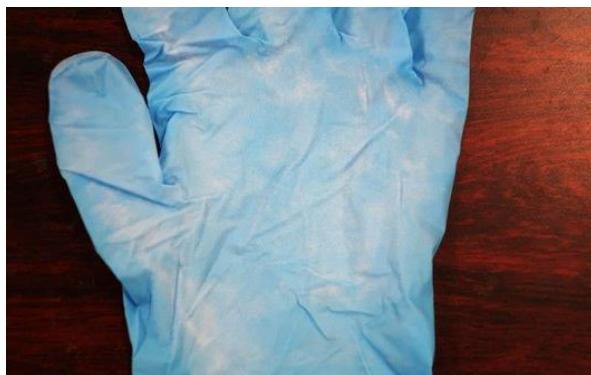
当該品の裏面に触れると、白い粉状の異物が大量に付着しました（写真1）。当該品の表面、裏面に使用されていた繊維及び白い粉状の異物を、フーリエ変換赤外分光分析（FT-IR）法により分析したところ、いずれもポリエステルを主材とするものと考えられました。さらに、当該品の裏面と白い粉状の異物を走査型電子顕微鏡で拡大観察したところ、裏面は全体的に繊維の破損がみられ、白い粉状の異物は短い繊維状のものでした（写真2）。

写真1. 当該品の裏面に触れた手袋に付着した白い粉状の異物

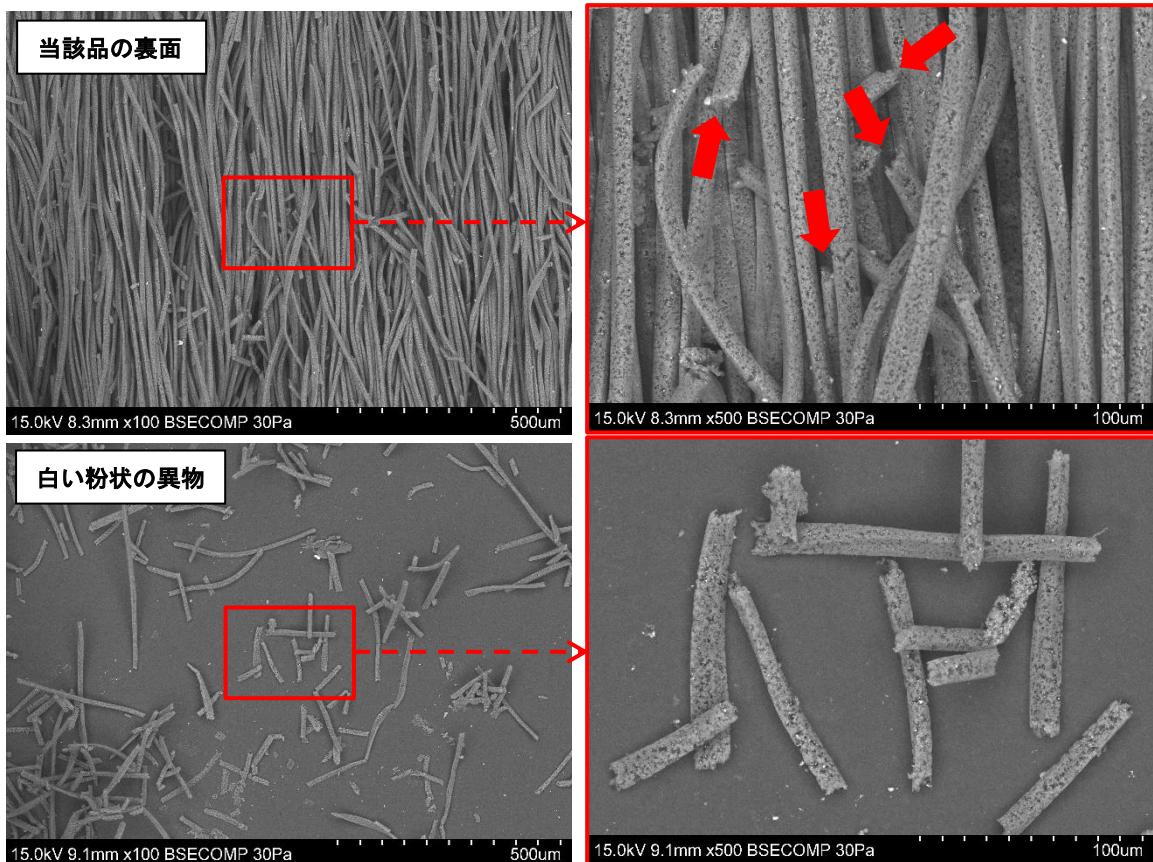
白い粉状の異物は、裏面の繊維と形状が類似しており、素材も一致することから、裏面の繊維が外部からの紫外線（太陽光）等によってもろくなり（脆化（ぜいか））、破損して生じたものと考えられました。

※纖維の破損個所を赤矢印で示しました。

写真2. 当該品の裏面及び白い粉状の異物を走査型電子顕微鏡で拡大観察した様子

当該品に付着していた白い粉状の異物は、カーテンの纖維（ポリエステル）が外部からの紫外線（太陽光）等によりもろくなり、破損して生じたものと考えられました。ポリエステルは比較的光に強い素材ですが、一般にどのような素材も長期間にわたる日光暴露によって、紫外線の影響を受けてもろくなることを知っておきましょう^(注)。
