令和3年7月15日  
独立行政法人国民生活センター

## 男児用水着のインナー生地を確認しましょう —陰茎部の皮膚が挟まり、取れなくなることも—

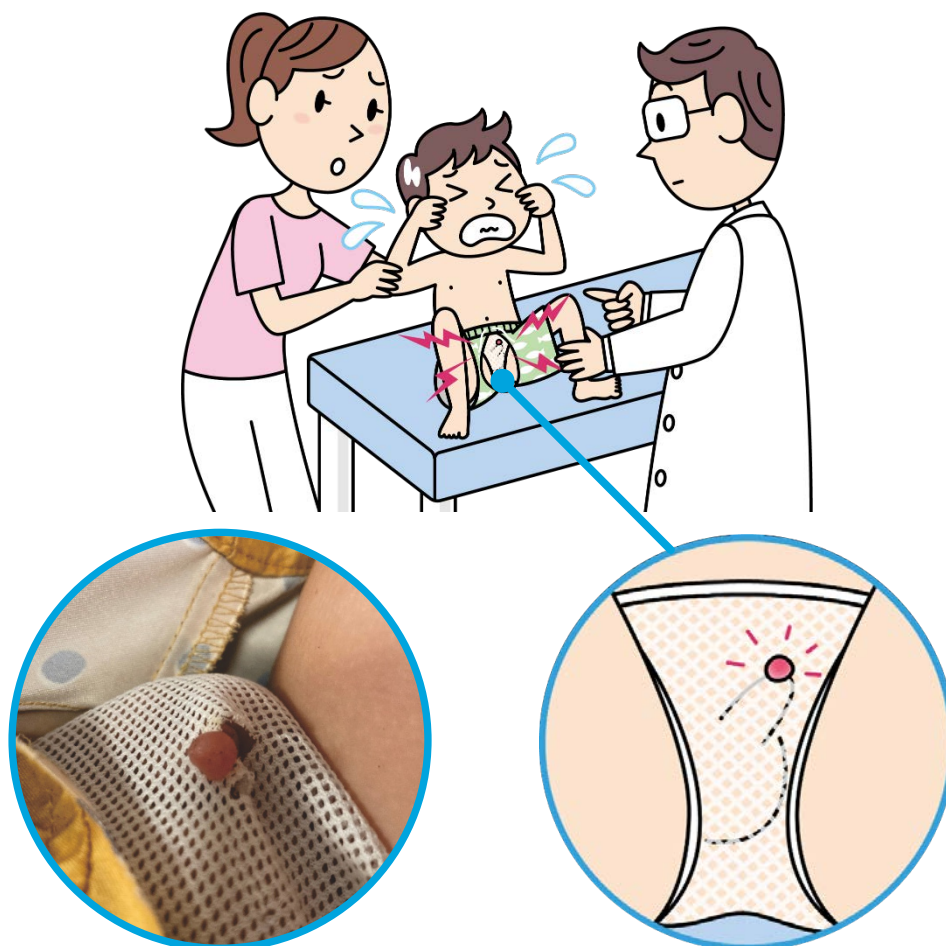
**図. 【事例3】の事故時のイメージイラスト**

海水浴に行ったときに、海水パンツのインナーのメッシュ生地に男児の陰茎部の皮膚が挟まり、海水パンツが脱げなくなりました。医療機関を受診し、後遺症は残らないが通院の必要があると診断された。インターネットで調べてみたところ、10年ほど前に、別の製造事業者の商品で同様の事故が起き回収していることが分かった。当該海水パンツも製造事業者が回収すべきではないのか。  
(2020年8月発生、6歳男児)

左下：陰茎部側面の皮膚が挟まれた実画像 \*公開については相談者のご了承を得ています。  
陰茎部側面の皮膚がメッシュ生地に挟まり水膨れのように膨らんでしまっている。  
右下：患部の位置関係等実画像をイラスト化したもの

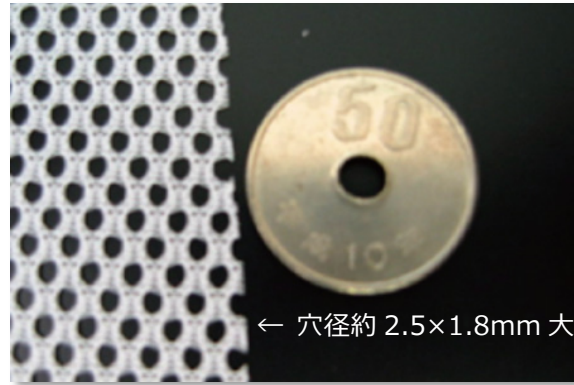
**写真. 一症例の男児着用水着のインナーのメッシュ生地【種市医師提供画像】** (注9)

20年以上にわたり、同様の事故が発生しているのは、水着の裏地に穴が空いていると直ぐにわかるほど目の粗いメッシュが使用され続けているからです（次頁写真参照）。

前述の種市医師提供の症例や日本小児科学会のInjury Alertの症例<sup>(注4)</sup>によると、男児が着用していた水着インナーのメッシュ生地は、穴径が2.5×1.8mm大とのことでした。事故が発生したのは、種市医師提供の症例は2006年、日本小児科学会のInjury Alertの症例は2015年でしたが、現在でも同じようなメッシュ生地が使われた水着が販売されているかを調査しました。

同様の事故を防ぐため、保護者は、メッシュを使用した水着を子どもに着用させないようにしましょう。メッシュ付きの水着を使用する場合、少なくとも穴が空いていることが直ぐに分かるようなものは避けましょう。事業者においては、前述のガイドラインを順守し、メッシュを使用した水着を製造、販売しないことを強く望みます。

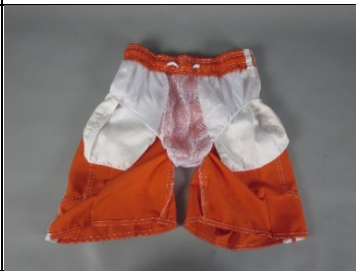
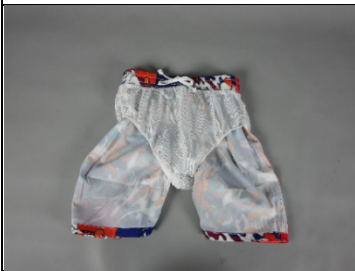
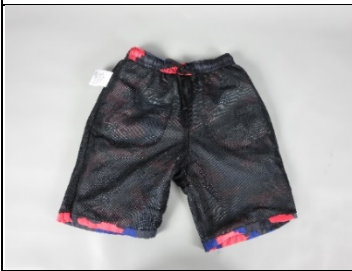
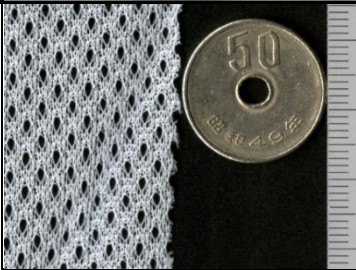
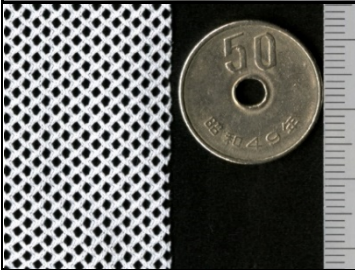
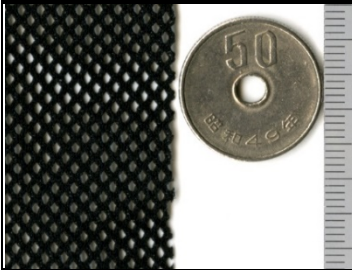
表2. 穴が空いていると直ぐに分かるメッシュ生地が使われている水着（例）

インターネットショッピングモールでは、インナーに使われているメッシュ生地形状の違いはあるものの、症例のものと同程度の2mm前後のサイズの、穴が空いていると直ぐに分かるメッシュ生地が使われているものが販売されていました（表2参照）。

穴径：約 2.0×1.3 [mm]	穴径：約 2.0×1.3 [mm]	穴径：約 2.0×1.3 [mm]

水着のインナーに陰茎部の皮膚が挟まれる事故を防止するため、全日本婦人子供服工業組合連合会等は2010年、水着にメッシュ形状の素材を用いないことを「子供用衣類の設計に関する安全対策ガイドライン」に盛り込みました。しかし、未だにインナーに穴が空いていることが直ぐに分かるメッシュ生地が使用されている商品が販売され、事故も発生しています。事故の再発防止のため、事業者においてはガイドラインの内容を参考に少なくとも前面のインナーにメッシュ生地が使われた水着が製造されないよう、また、そのような商品が販売されないよう要望します。
