# クリーニングトラブル④ 「劣化」

長谷川 千恵 Hasegawa Chie 消費生活アドバイザー (一財)洗濯科学協会 編集委員 (株)白洋舎 洗濯科学研究所 副主任研究員

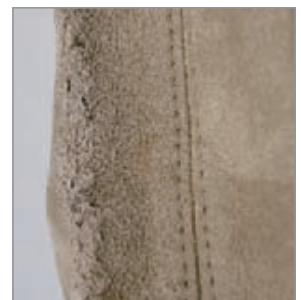
写真8 写真7の襟山毛羽立ち部

劣化しやすい部分は、皮脂が付着しやすい襟山付近や袖口などです。不織布に浸み込ませている樹脂が劣化するため、繊維同士の絡まりが弱くなり、摩擦によって毛羽立ったり（写真7、8）、網状に伸びて薄地化することがあります。

- 劣化促進の防止には、皮脂汚れの付着、高湿度の環境、紫外線を避ける（ただし、劣化自体をなくすことはできない）。
- 製造販売業者は、樹脂使用製品は樹脂使用素材であることや劣化特性があることを品質表示に明記する。
- 製造販売業者とクリーニング業者は、樹脂の劣化特性について消費者に情報提供する。
- クリーニング業者は、樹脂使用製品の受付時には劣化の有無をできる限り確認する。
- 消費者は、樹脂は劣化しやすい素材であることを認識したうえで、目的に合った製品（素材）を選ぶ。
