相談解決のためのテストからNo. 190

令和6年12月6日
独立行政法人国民生活センター

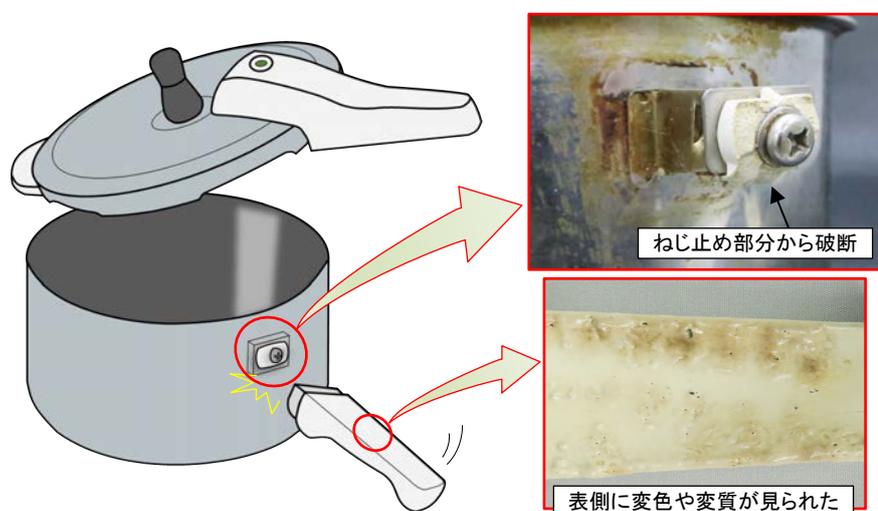
(注2) 製品安全協会が定めた SG 基準への適合を認証したことを示すマーク。SG マーク付き製品に万が一欠陥があり、人身損害が発生して、欠陥と人身損害の間に因果関係があると認められる場合には賠償措置が講じられる。「家庭用の圧力なべ及び圧力がま」においては、SG マーク被害者救済制度の有効期限が購入日より 5 年間とされている。

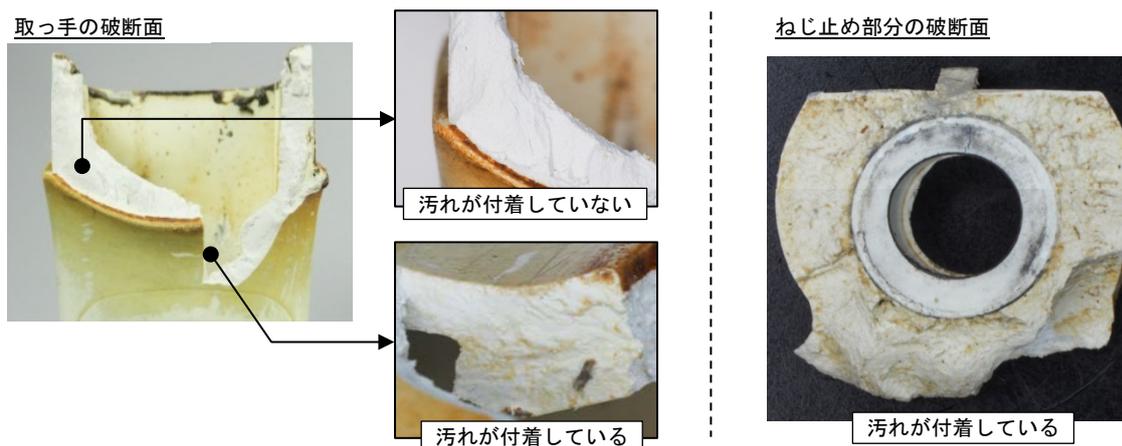
(注3) 赤外光を照射し、透過または反射した光量を測定することで物質定性・同定に関する有効な情報を得ることができ、物質や分子構造を推定することができる。
