くらしの危険

Number
345

地震に備えてしっかり固定を！ 電気給湯設備の貯湯タンクや家具・家電が倒れます！

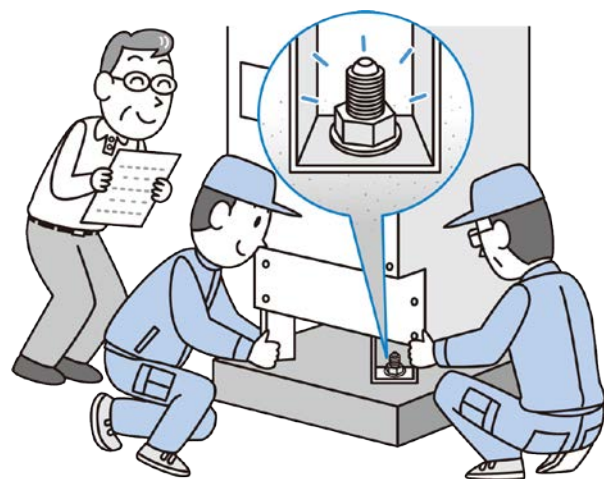
コンクリート基礎の上に置いただけでは震度6弱相当の振動試験で転倒し、M10のアンカーボルトで芯棒を十分に打ちこまずに固定したものは震度6強相当で転倒しました。

設置事業者には、国土交通省告示によって定められた方法で固定するよう依頼しましょう。

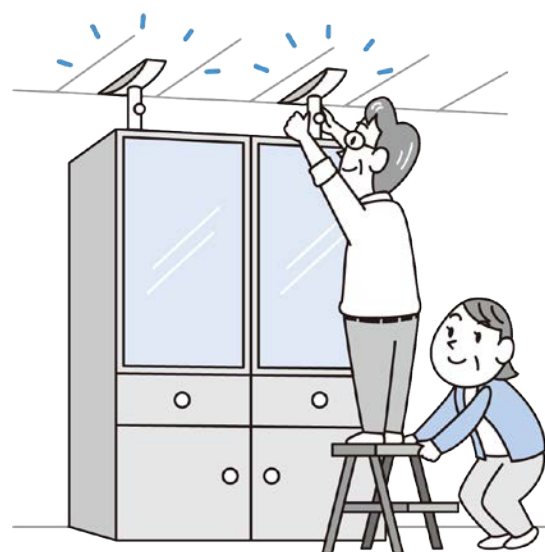
突っ張り棒、L字金具、固定ベルトなどの固定器具を使って振動試験をしたところ、震度6弱相当以上の揺れにも効果がありました。

家庭内の家具・家電の転倒防止には、固定器具が有効です。

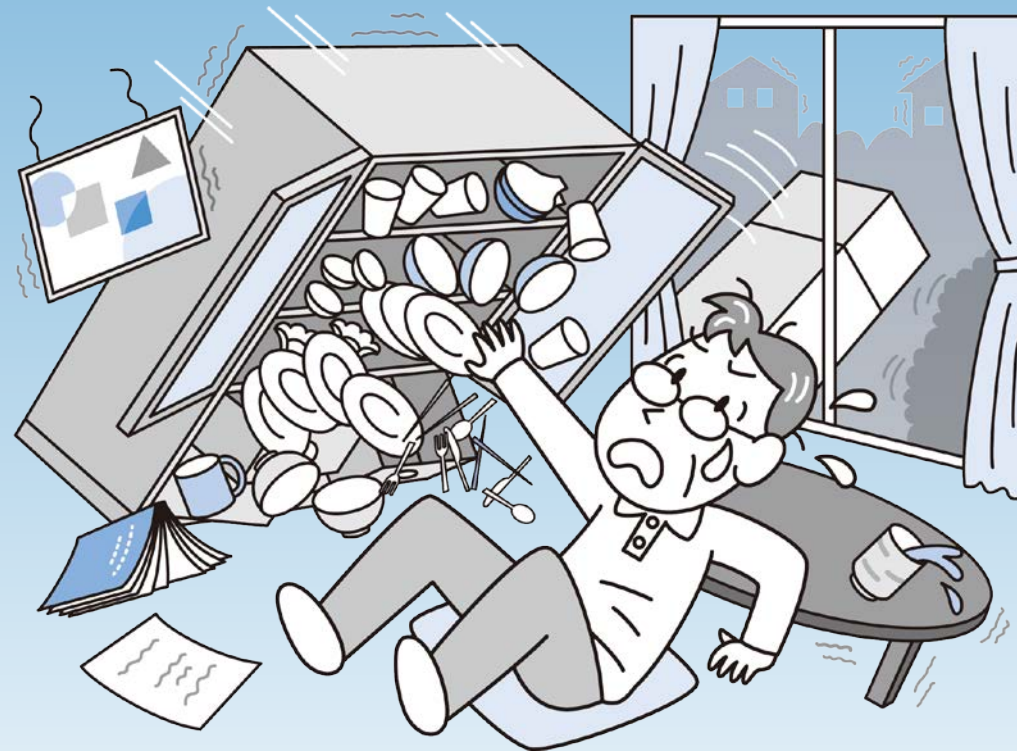
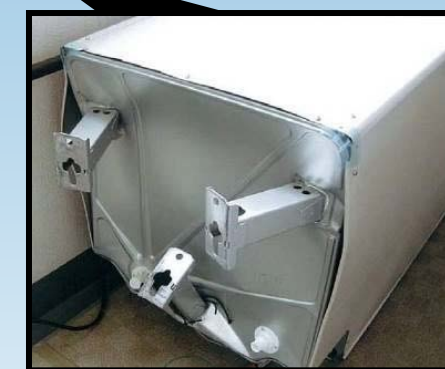
▲写真1 東日本大震災で
電気給湯設備の貯湯タンクが倒れた例※1

大容量の電気温水器やヒートポンプ給湯器の貯湯タンク（以下、貯湯タンク）が転倒した場合、まわりの建物などを壊したり、人に当たってけがをさせる危険性が考えられます。

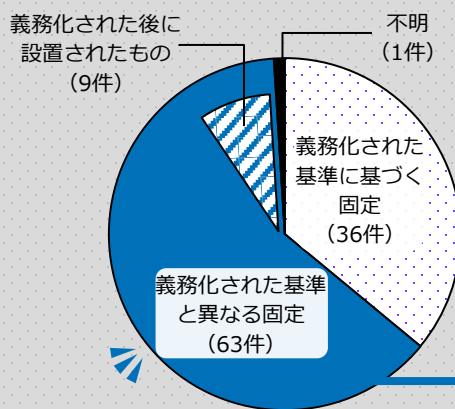
▲図2 モニター家庭の貯湯タンクの脚の固定状況

義務化された固定方法と異なっていた例

アンカーボルトで固定されていない

6件

アンカーボルトの太さが基準より細い

57件

芯棒が根元まで打ち込まれていない

15件

100件中63件で義務化された基準に基づいた太さ、本数のアンカーボルトが使用されていない※3

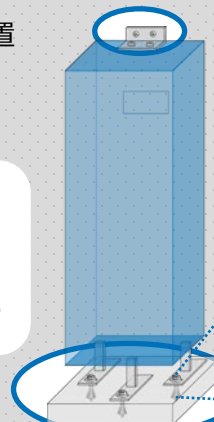
A. **コンクリート基礎の上に固定します。**
必要に応じて上部を外壁に固定します。

A. **設置場所、貯湯容量に応じて固定に適切なアンカーボルトの種類・本数が決まっています。**

アンカーボルト

径が12mm (M12) 以上は**3本**以上
径が10mm (M10) 以上は**4本**以上で固定※4

※4: 地階及び1階並びに敷地の部分に設置され、貯湯タンクの質量が350kgを超え600kg以下のもの

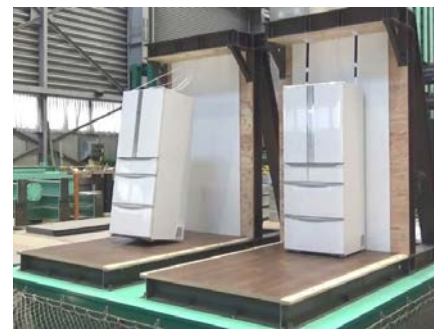
食器棚と冷蔵庫を、震度6強から震度7相当で揺らしてみました。

▲写真2 震度6強の振動試験後のようす (左: 固定なし, 右: 突っ張り棒)

▼表 各固定器具による転倒防止の効果 食器棚 冷蔵庫

震度/固定器具	固定なし	突っ張り棒	L字金具	くさび	固定ベルト
震度6弱相当	× ○	○ ○	○ ○	△ ○	○ ○
震度6強相当	● 前方移動	○ ○	○ ○	○ ○	● ○
震度7相当	× 前方移動	○ 前方移動	○ 前方移動	○ ○	● ○

○: 移動なし、転倒なし ●: 移動あり、転倒なし △: 転倒する場合あり ×: 転倒あり

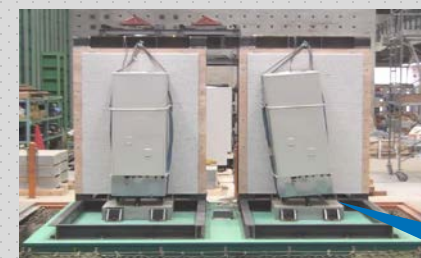
震度5弱から震度6強相当で揺らしてみました。なお義務化された基準に基づく固定ではいずれも転倒しませんでした。

▲写真3 震度6強の振動試験後のようす (左: M12の芯棒半分のみ打ち込み 右: M10の芯棒半分のみ打ち込み)
