平成 27 年 3 月 5 日
独立行政法人国民生活センター

調理中に取っ手が外れた片手鍋

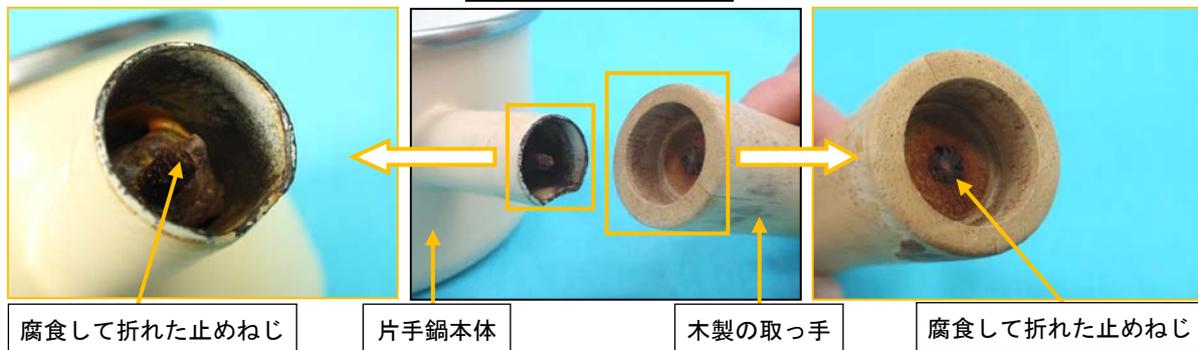
写真 1. 当該品の様子

当該品は、ほうろう製の片手鍋でした。当該品は、止めねじが腐食して折れており、木製の取っ手が片手鍋本体から外れていました(写真 1)。外観調査を行ったところ、取っ手を取り付け部に取り付けると隙間が見られ、また、取り付け部に水抜き用の穴は見られませんでした(写真 2)。

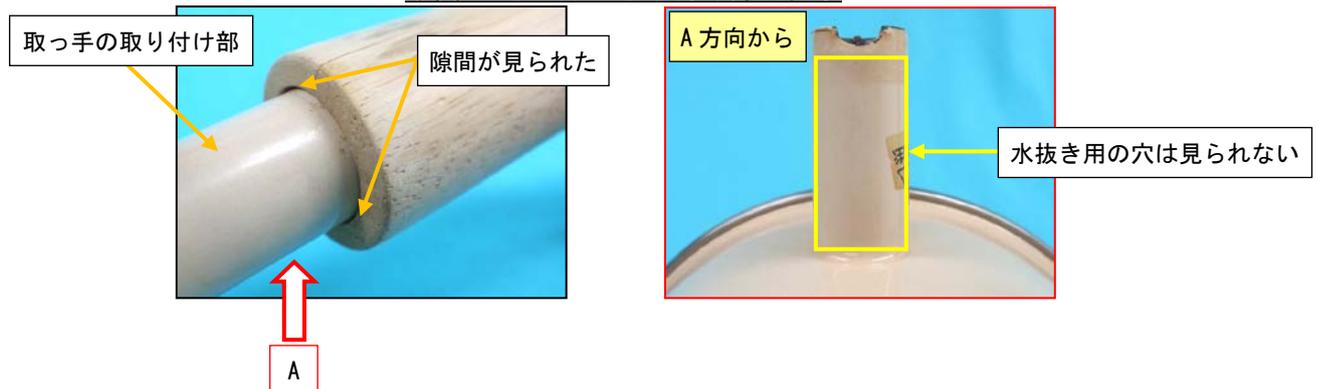
写真 2. 取っ手の取り付け部の様子

外観調査の結果、取っ手と取り付けている部分には隙間が見られたことから、使用後に鍋全体を洗淨したときにこの隙間から水が浸入する可能性が考えられました。現在、同型品は製造されておらず、市場に在庫も確認できなかったため、当該品と同じ製造事業者で、取っ手の構造が同様である参考品を用いて、鍋全体を洗淨した後に取っ手を外し水の浸入の有無を調査したところ、取っ手内に水の浸入が見られました(写真3)。

依頼センターが今回のテスト結果を製造事業者に説明したところ、当該品、参考品ともに現在は生産中止のため在庫分を販売して終了とし、新製品からは順次、取っ手の取り付け部の付け根部分に穴を開け、水が抜けるよう改良していくとのことでした。

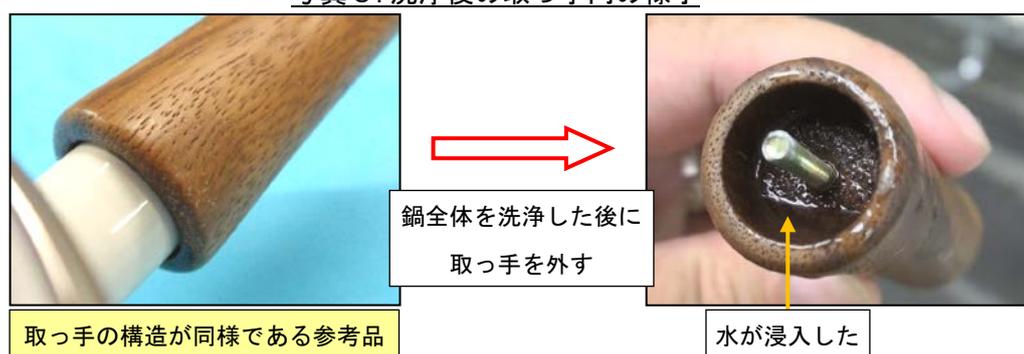
写真3. 洗淨後の取っ手内の様子

このことから、当該品の取っ手が外れた原因は、取っ手内に入った水により、止めねじが徐々に腐食して折れたためと考えられました。
