令和4年11月30日

独立行政法人国民生活センター

電熱ウェアの異常発熱に注意 -衣服の焼損、やけどを負った事例も-

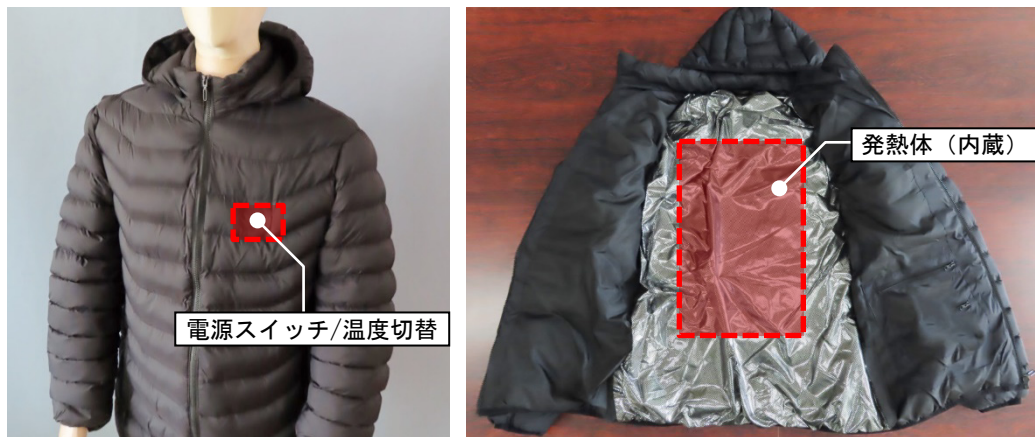
写真1. 電熱ウェア（ジャケット）の一例

電熱ウェアは、ジャケットやベスト、ブルゾンなどの衣服に、電熱線による発熱体を内蔵させた商品です（写真1、図2参照）。モバイルバッテリーなどの携帯できる電源を電熱ウェア側のコネクタと接続することによって、電熱ウェア内部に設けられた電線を経由して電熱線に電力が供給され、発熱する仕組みとなっています。このほかにも、着脱可能な発熱体を衣服の専用ポケットに入れるタイプもあります。商品ごとに発熱体の構造や大きさ、位置や数はさまざまですが、背中や襟などに配置されて、胸元などにあるスイッチで電源のON/OFFや、温度を切り替えられるものが多くみられます。

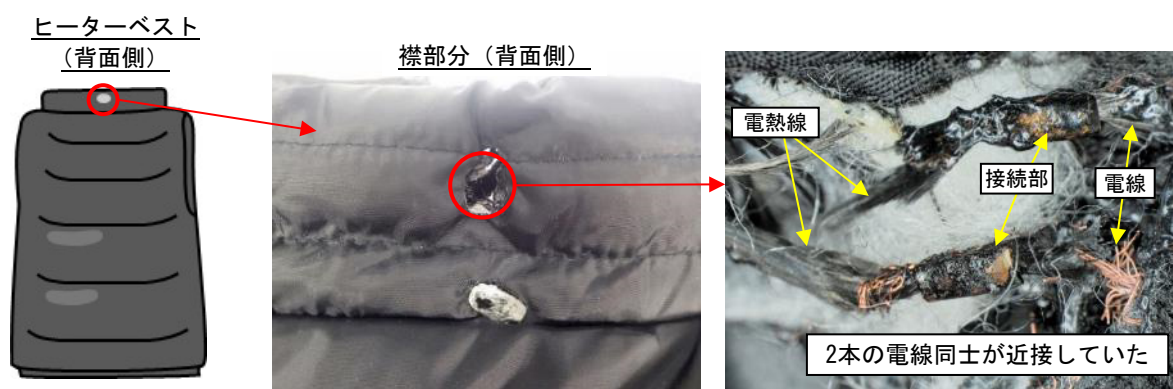
当該品は、襟及び背中への生地内部に電熱線が配置されており、襟部分に焼損した跡がみられました（写真2参照）。焼損部では2本の電線同士が近接しており、電線と電熱線の接続部には保護材等はありませんでした。そこで、当該品の同型品を分解し、襟部の電熱線と電線の素線を接触させた状態で通電したところ、接触部の発熱が確認されました。このことから、当該品は近接した電線及び電熱線の接触による異常発熱によって焼損したものと考えられました。

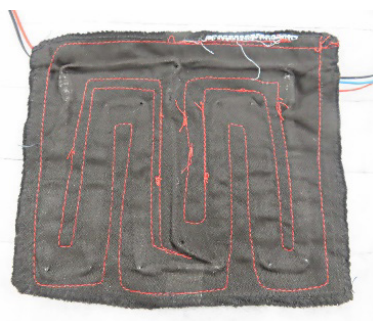
写真3. 発熱体の外観（例）

電熱ウェアを分解し、内蔵されている発熱体及び電線、電熱線の構造を調査しました。発熱体は電線と電熱線を2枚の布に挟んで接着して固定したものや、電熱線の配置に沿って2枚の布が縫製されているものなどがありました（写真3参照）。電熱線には主に炭素繊維が用いられており、髪の毛よりも細い繊維が束ねられて電線と接続され、電流が流れることで発熱する仕組みでした。商品によって電熱線の本数や長さ、配置は異なっており、電熱線にカバーがされているものや、電線と電熱線の接続部にゴム製の保護部品が取り付けられているものもありました（表参照）。

接着と縫製がされているもの

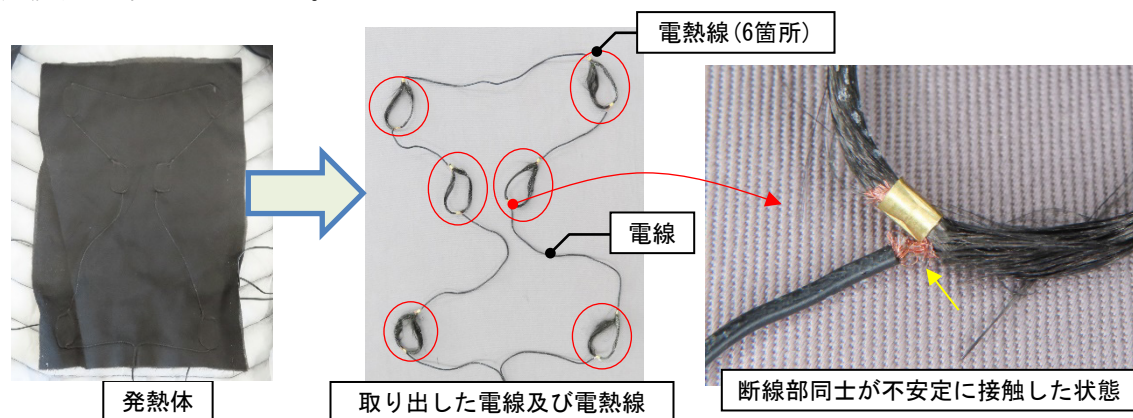
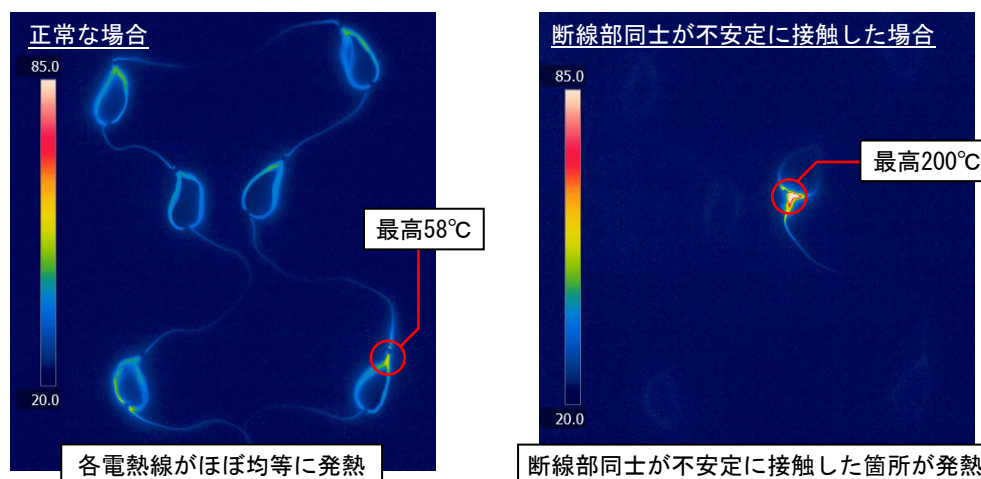
写真4. 断線部同士が不安定に接触した箇所の温度測定結果（例）

断線部同士が不安定に接触した状態で通電したところ、接触部分の温度が200℃まで上昇することがありました

そこで、発熱体内の電線を電熱線との接続部付近で切断し、断線部同士を意図的に不安定に接触させて通電した際の温度を、サーモグラフィーを用いて測定しました。なお、温度測定は発熱体から電線及び電熱線を取り出した状態で行いました。

測定の結果、断線部同士が不安定に接触した箇所は、通電開始とともに局所的な発熱がみられ、わずか30秒ほどで200℃に達することがありました（写真4参照）。なお、テストでは電線及び電熱線を取り出した状態で行いましたが、実使用の状態では、保温性の高い生地の中で同様の現象が発生することになり、より高温になる可能性があるため、焼損ややけどにつながる危険性も考えられました。

強く擦る、折り曲げるなど、電熱ウェア内部の電線等に負荷をかけないように丁寧に扱しましょう。さらに、使用中に異常な発熱や異臭のほか、変形がみられたり、動作しなくなった場合には直ちに使用を中止しましょう。

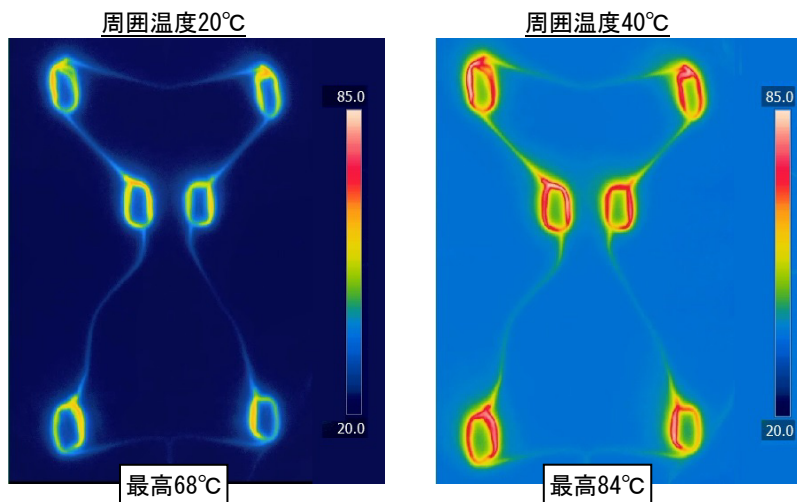
写真5. 周囲温度の変化に伴う発熱体の温度測定結果 (例)

そこで、電熱ウェアの放熱が妨げられた環境を想定し、周囲温度が20℃、40℃それぞれの環境下で電熱ウェアに通電した場合の発熱体の温度を測定しました。測定は、発熱の様子を正確に観察するため、電熱ウェアから発熱体を取り出した状態で行いました。

測定の結果、周囲温度が高い場合、発熱体の表面温度も高くなる傾向がみられ、発熱体の温度が一定になるよう制御するものではありませんでした(写真5参照)。なお、測定は発熱体を電熱ウェアから取り出して行いましたが、電熱ウェアに内蔵された状態でも、寝転んだり、椅子にもたれるなど、熱がこもる環境で発熱体を身体に押し付けた状態で使用を継続した場合には、低温やけどに至る可能性も考えられました。ただし、調査したものの中には発熱体が一定の温度以上に達したところで、通電を停止する保護機能を有しているものもありました(写真6参照)。
