くらしの危険 Number 277

自転車用空気入れの安全性

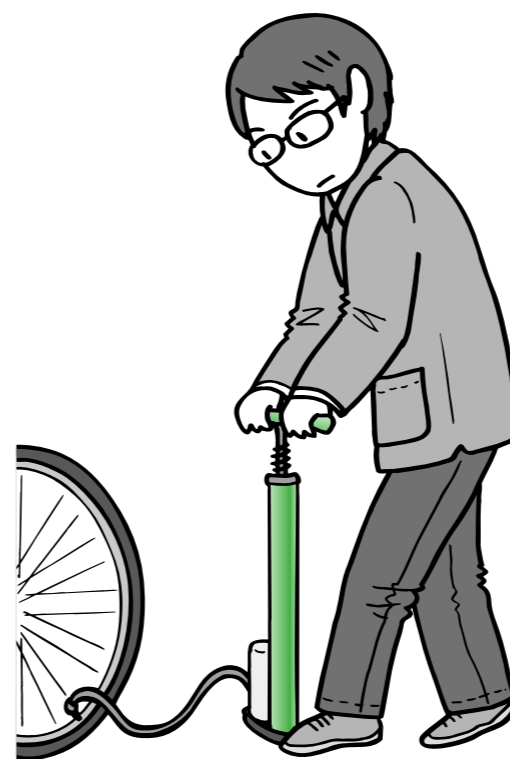
● 図: フットポンプタイプの空気入れの構造及び各部の名称

国民生活センター危害情報システムには、自転車用空気入れ(以下単に「空気入れ」と呼ぶ)を使用中に、けがをしたなどの事故情報が寄せられています。最も普及しているフットポンプタイプ(握りを垂直に押し下ろすタイプ:下図参照)での事故が多く、「柄の部分折れて転倒しけがをした」「初めて使用したところ、取っ手が抜けて膝を8針縫った」など、いずれも部品が折れたり外れたりすることにより、骨折などの重傷となる事故が起っています。
