独立行政法人
国民生活センター

くらしの危険 Number 284

後部座席のシートベルトに注意

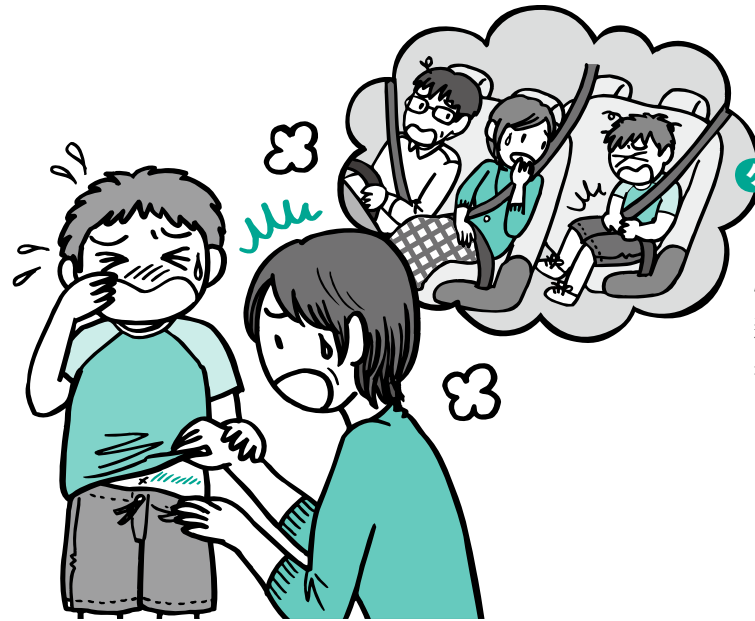
ケース 1 10歳の息子が乗車中、後部座席でシートベルトをしたまま身体に巻きつけて遊んでいたら、腹部に食い込んだままはずれなくなった。親がはずそうとしたが、ベルトは戻る一方でゆるまず、苦しがつたため救急車を呼んだ。ちょうど通りかかった高速パトロールにシートベルトを切断してもらった。
(2007年6月 神奈川県)

ケース 2 小学4年生の息子が乗車中、シートベルトを3重に首に巻いて遊んでいたところ「苦しい」と言い出したので停車しはずそうとしたが、ロックがかかってはずれない。ロックをはずそうと引っ張ると余計にしまり、どうしようもなくなり警察と救急車を呼んだ。結局救急隊員にベルトを切ってはずしてもらった。
(2006年12月 愛知県)

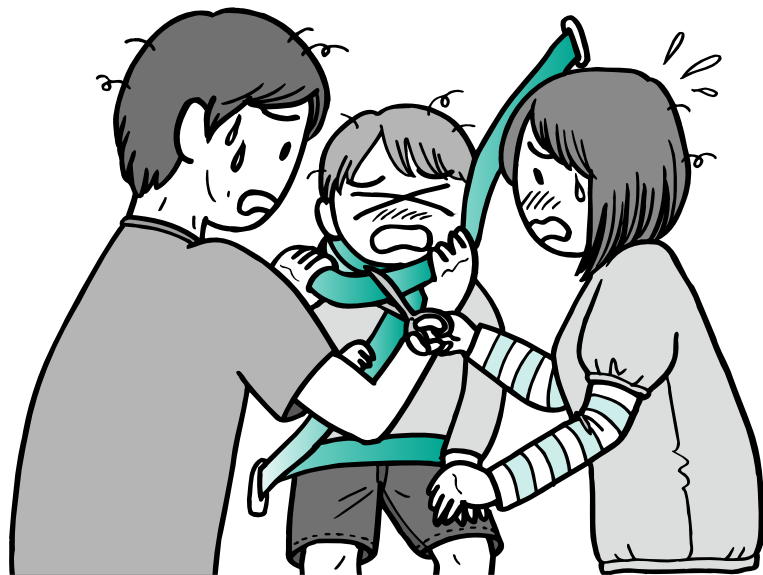
ケース 3 小学2年生の息子を後部座席に座らせ、シートベルトをするように指示した。子どもが急に「痛い」と言い出したので調べると、ベルトが締め上がっていた。どうやってもはずせずベルトをはさみで切った。お腹に2ミリ幅の青あざができていた。
(2001年7月 愛知県)

ケース 4 9歳の息子が後部座席でシートベルトを首に巻きつけて遊んでいたとき、巻き戻し状態になり窒息しそうになった。はずせなかったため父親がシートベルトをつかみ、母親がはさみで切った。
(1999年6月 京都府)
