スイッチ付きテーブルタップの発煙に注意！

電気ヒーターを使用中に「(MY)ワイエム企画」と表示されたスイッチ付きの 4 ロテーブルタップの差込口から発煙したというテスト依頼が寄せられた。調査した結果、スイッチ部分に熱によると思われる変形や変色が見られた。また、事故同型品で事故時と同様に電気ヒーターを使用したところ、スイッチ部分が高温になり、変形を生じることが分かった。このような状態で使用を続けると大きな事故になるおそれがあるため情報提供する。

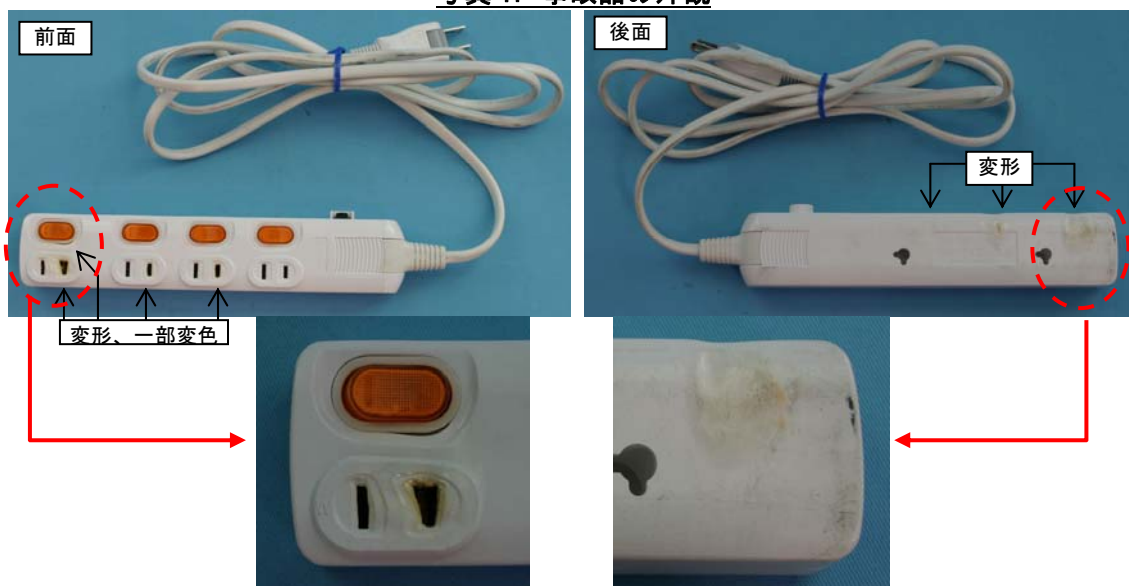
写真 1. 事故品の外観

事故品の各差込口にはパイロットランプ付きのスイッチが付いており、過電流防止機能を有した商品であった(写真 1、表 1)。事故品のタップ、コード、プラグにはそれぞれ特定電気用品の PSE マークが表示されていた。なお、本体及びプラグには製造又は輸入事業者と思われる「(MY)ワイエム企画」の表示があった。

事故品の外観からは差込口及びスイッチ付近、後面パネルに変形・変色が見られ(写真 1)、内部を見ると、4つあるスイッチのうち2つが熱による著しい変形・変色が見られたほか、残りの2つにも発熱した跡が見られた(写真 2)。

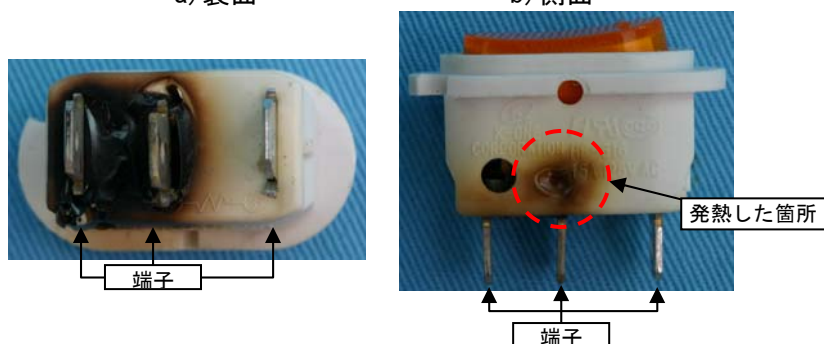
写真 3. 変形・変色したスイッチ(写真 2 の点線部分)

変形・変色したスイッチについて分解して内部を見ると、3つある端子の真中の端子付近で特に変形・変色が著しく(写真 3)、スイッチを ON⇔OFF する際、この端子の可動する接触面の大きさや密着度が十分でなかったことが原因で高温となり、周辺の樹脂から発煙したと考えられる(図 1)。

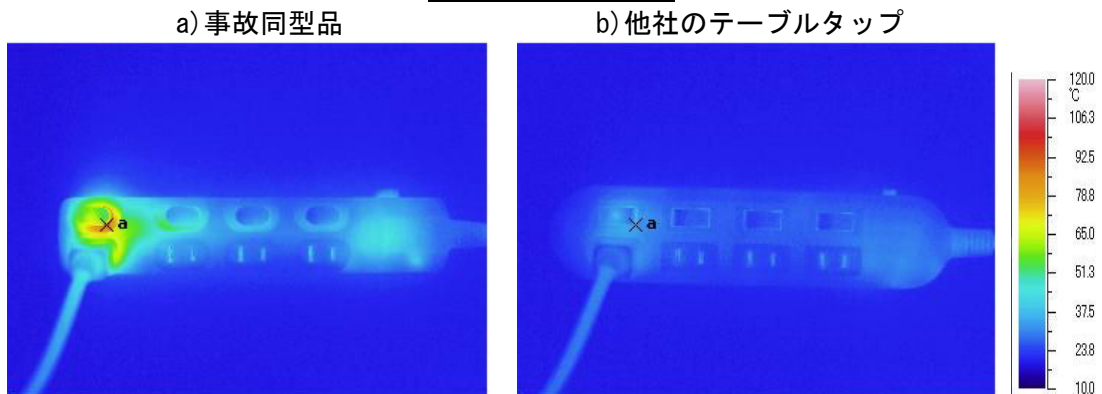
写真 4. 各部の温度

事故同型品について、事故発生時に使用していたものと同型のヒーター(1200W)を接続し、赤外線熱画像装置を用いて各部の温度を測定したところ、スイッチ付近が約100℃まで上昇し(写真 4)、後面パネルが熱により変形した(写真 5)。なお、参考として、他社のテーブルタップについても同様の測定を行ったが、スイッチ付近の温度は約40℃であった。また、発熱した箇所を特定するため、本体からスイッチを取り出して温度測定を行ったところ、真中の端子で温度上昇が確認された(写真 6)。

- 1) 事故同型品に表示されている最大電力 1500W 内の電気ヒーター(1200W)を使用すると、事故同型品のスイッチ部の温度が上昇し、スイッチ付近の後面パネルが変形したことから、スイッチ部に問題があることがわかった。したがって、事故品の発煙は、電気ヒーター(1200W)の使用によりスイッチ部が高温となったことが原因と考えられる。
- 2) 電気用品の製造事業、輸入事業を行う場合は、必要事項を管轄の経済産業局等に届け出なければならない。また、テーブルタップは、特に危険又は障害の発生するおそれが多い「特定電気用品」に指定されており、製品本体にPSEマーク^{※1}の表示とともに製造事業者等の表示をしなければならない。しかし、事故品の輸入事業者である有限会社ワイエム企画は、事業届出を出しておらず、電気用品安全法に抵触していると思われる。
