平成 21 年 4 月 23 日
独立行政法人国民生活センター

公道走行できるという四輪バギーの安全性 ーインターネットで販売されているものー

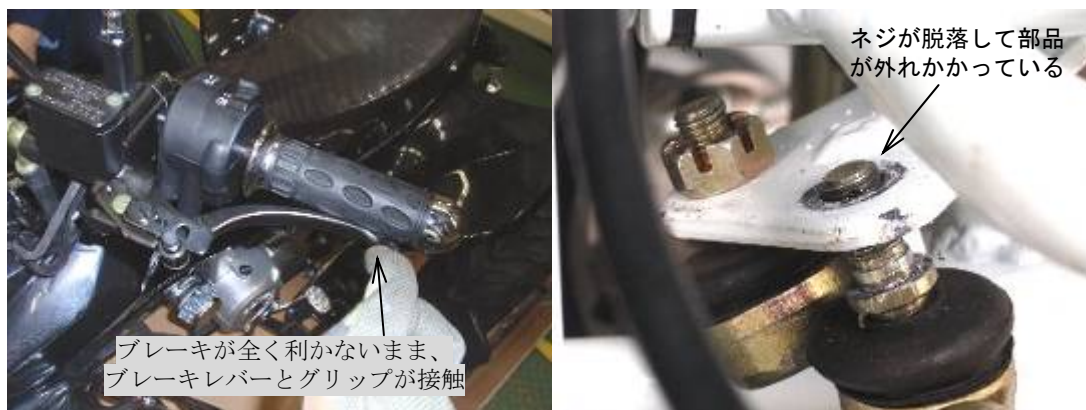
写真 2. 後輪ブレーキが全く利いていなかったNo.3(左)と操舵装置のネジが脱落していたNo.1(右)の様子

各銘柄とも、組み立てた後、テストを開始する前に、ブレーキの調節具合は適切か、駆動チェーンが弛んでいないか調べたほか、手の届く範囲でネジ類の緩みがないか確認した。この結果、前ブレーキ（機械式）のワイヤが緩かったため調節が必要なものが2銘柄（No.1、3）あった。また、後ブレーキ（油圧式）の油圧経路に空気が混入したように、ブレーキが全く利かない状態であったため、ブレーキレバーを数百回作動させて空気抜きをする必要があったものが1銘柄（No.3）あった。駆動チェーンのたるみが大きく車体と接触することがあったため調節が必要なものが1銘柄（No.3）あった。その他、ステアリングコラムのがたつきが大きく、ハンドルを上下すると5～10mmほど動いたものが1銘柄（No.4）あった（表3、写真2参照）。

実際の走行距離は、初期の慣らし走行とテスト走行を含めてテストコース（舗装路）上で10～15km程度であった。この途中、前輪の左車輪と右車輪が互いに大きくがたついたために調べたところ、操舵装置のネジ（右タイロッドエンドのボールジョイントを固定するキャッスルナット）が脱落しており、本来使用されるべきであるネジの緩み防止部品（割りピン）が左右共に使用されていなかったものが1銘柄（No.1）あった。このまま使用を続けた場合、重大な事故につながるおそれがあった。更にこの銘柄は、尾灯及び制動灯の電球が早期に切れ、電球を交換しても再び早期に切れた（表3、写真2参照）。

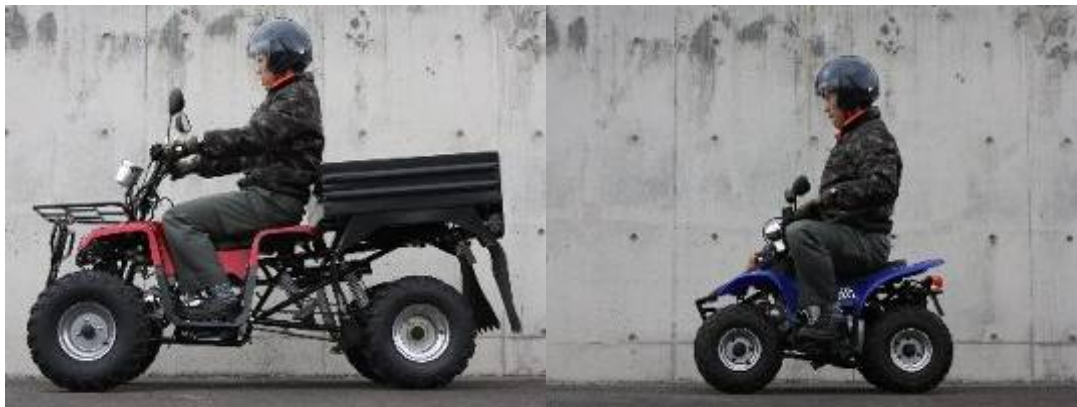
写真3. 安全な乗車姿勢がとれる例のNo.4（左）ととれないNo.2（右）の様子

乗員が座席に座って安全な乗車姿勢がとれるかを調べた。この結果、車両が小さすぎて不自然な姿勢になってしまうほか、ハンドルと膝が接触するために左右に曲がりにくく安全な乗車姿勢をとれないものが 1 銘柄 (No.2) あった (写真 3 参照)。この銘柄は左のつま先で変速操作する構造であったが、足を載せるステップの全長が 22 cm と短いため、足が真っ直ぐ載せられず変速操作が困難であった。

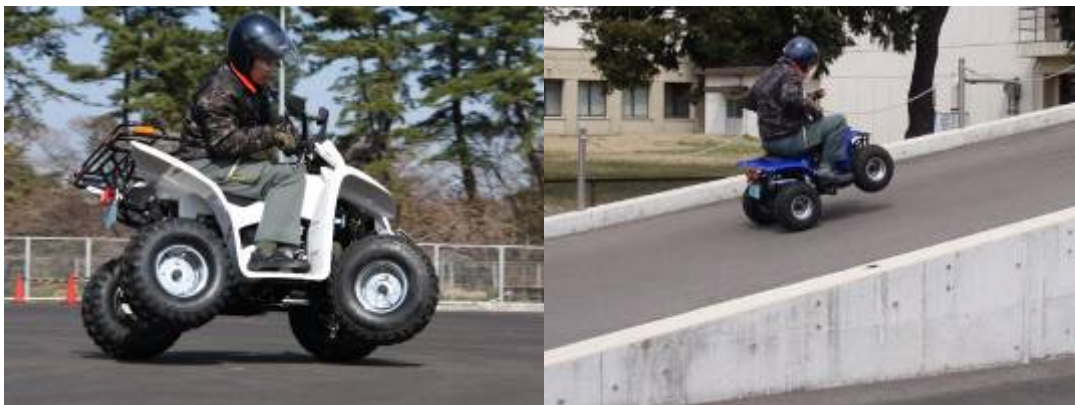
写真 4. 小回りして片輪が浮き上がるNo.5(左)と上り坂の発進で前輪が浮き上がるNo.2(右)の様子

なお、一般的な四輪自動車では、車両が左右に曲がって進む際に駆動輪（エンジンの動力によって回転される車輪）の左右車輪に生じる回転数の差を吸収させるデファレンシャルギヤが装備されているが、今回テストした4輪バギーは全銘柄ともデファレンシャルギヤを装着していなかった³⁾ ため、舗装路面上でハンドルを左右いっぱい操舵して小回りしようとしても前輪が横滑りし、車両が直進ぎみになるなど、滑らかにできないことがあった。また、全銘柄とも速度が速い状態で左右に曲がろうとすると、片輪が浮き上がって車両が外側に傾き、倒れてしまう危険性があった（表4、写真4参照）。

一方、上り坂での発進については、アクセル操作や乗員の体勢に気をつけないと前輪が浮き上がり、後方に転倒する危険性があるものが1銘柄（No.2）、アクセル操作などに気をつけても発進できないものが1銘柄（No.4）あった（表4、写真4参照）。
