平成 22 年 2 月 17 日  
独立行政法人国民生活センター

## 折りたたみ自転車（スポーツタイプ）のハンドルの固定力不足に注意！ —転倒し鎖骨を骨折する重大事故が発生—

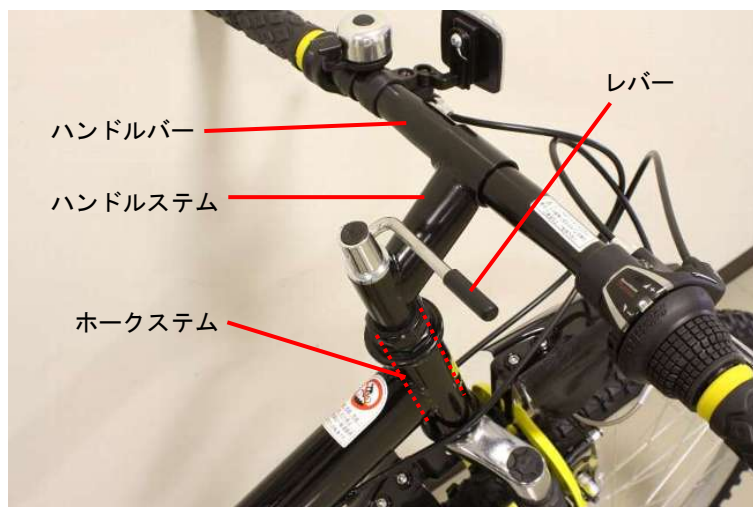
写真1. ハンドルステムを固定するためのレバーの例 (No. 1)

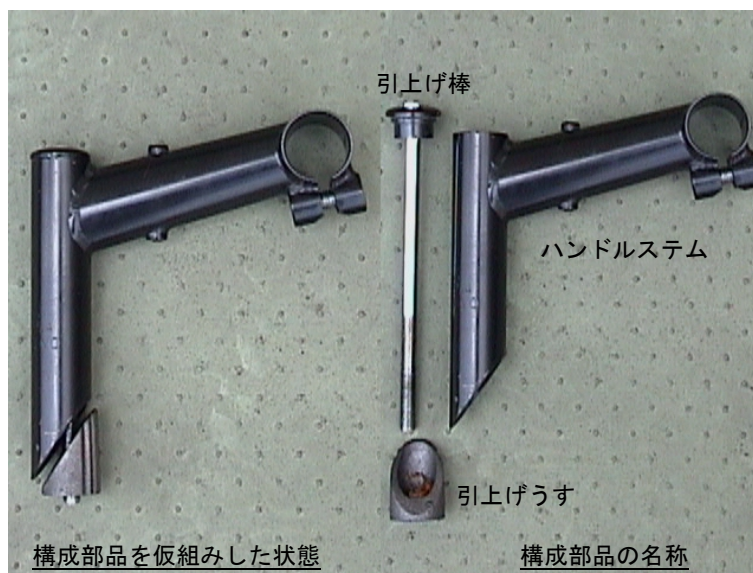
主な構成部品は、ハンドルバーを支える「ハンドルステム」、長いボルト状の「引上げ棒」、くさびの役目をする「引上げうす」である (写真2 参照)。

写真2. 一般的な自転車のハンドルステムの構成部品

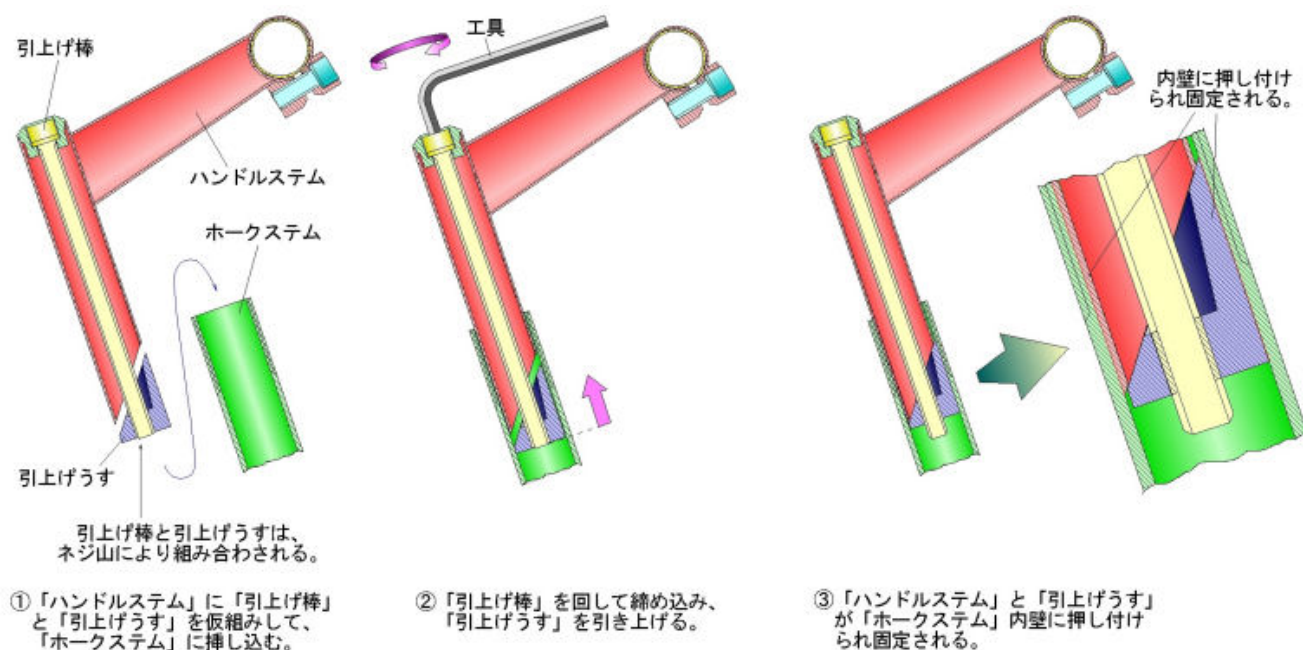
ハンドルシステムの固定方法は、以下のとおりである（図1参照）。

- ①ハンドルシステムに引上げ棒と引上げうすを仮組みして、前ホークと一体構造のホークシステムに挿し込む。
- ②引上げ棒を工具で回して締め付け、引上げうすを引き上げる。
- ③ハンドルシステムと引上げうすがホークシステム内壁に押し付けられ固定される。

図1. 一般的な自転車のハンドルシステムの固定方法（断面概略図）

一般的な自転車の場合、引上げ棒を工具（六角レンチ等）で回して締め付けるようになっているが、今回テストした折りたたみ自転車の場合は、引上げ棒の上端にレバーがついており、レバーを回して締め付けるようになっている。

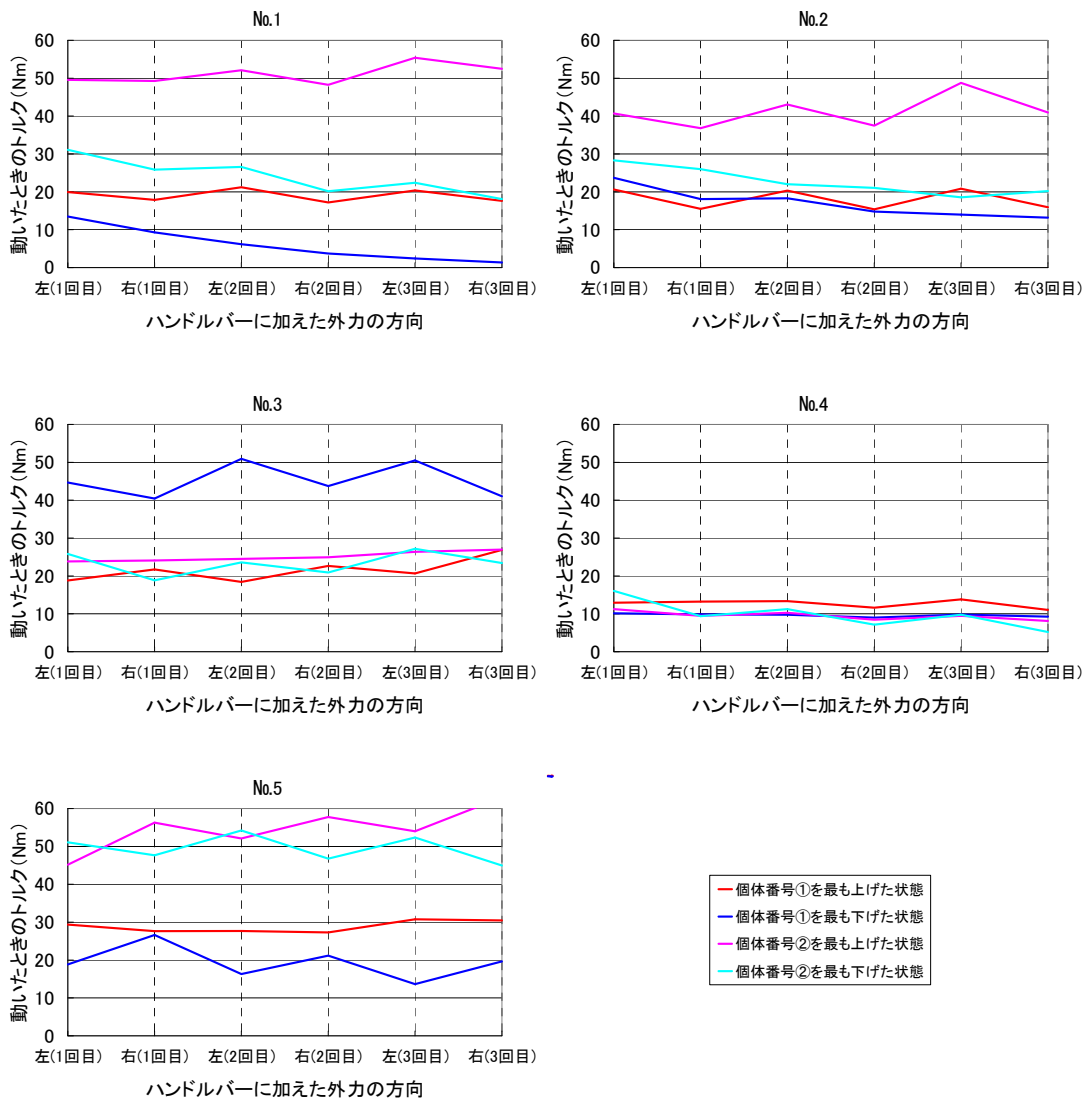
重大事故の調査の結果、ハンドルを最も下げた状態でハンドルバーを左右に回転するような外力が繰返し加わると、ハンドルステムの固定力が急激に低下することがわかった。そこで、一度レバーを締め付けたあと、ハンドルバーを左右に回転するような外力が繰返し加わった場合のハンドルステムの固定力の変化を調べた。

この結果は図2に示すとおりであり、No. 3 以外は、ハンドルステムを最も下げた場合に固定力が弱くなる傾向があった。

図2. 繰返しのトルクが加わった場合のハンドルステムの固定力の変化

直進向きのハンドルステムに左回転のトルクを加えて左向き 5° までずらし、続けて右回転のトルクを加えて右向き 5° までずらし、続けて左回転のトルクを…と繰り返し、最終的に左向き、右向き各 3 回ずらし、各々ずらしている最中のトルクの最大値を調べた。

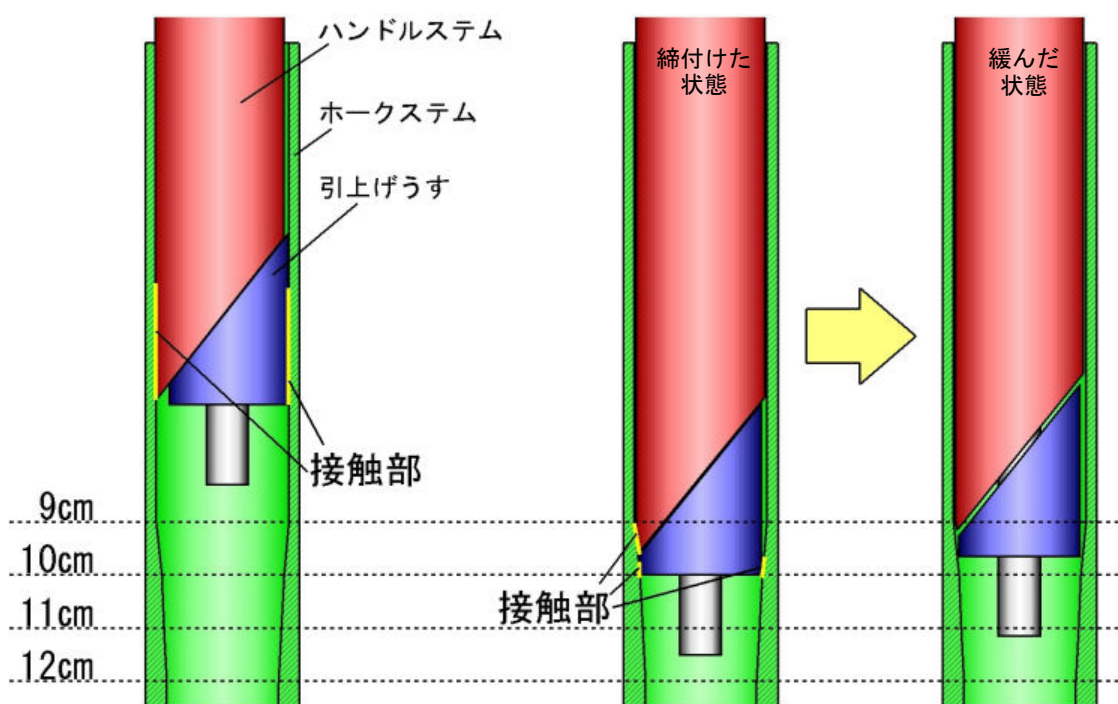
ハンドルの固定機構の調査結果から、No. 1、2、4、5 においてハンドルステムの固定力が繰返しのトルクにより弱くなっていった理由は、ホークステムの内径が小さな部分まで引上げうすが達し、ここで固定されていたためであると考えられる（図 3 参照）。また、No. 4 のハンドルステムの固定力が全般に弱かった理由は、引上げうすの角が全体的に丸まっているため、ホークステムの内部で滑りやすいためと考えられる。

図 3. ホークステムの内径とハンドルステムの緩みの関係（断面の概略図）

ホークステムの内径が一定の位置に引上げうすがあれば、接触部の面積は広く、万一ハンドルステムが動いても、固定力が大きく変化することはない。

ホークステムの内径が小さくなる位置に引上げうすがあると、接触部の面積は狭く、万一ハンドルステムが動くと、ホークステムや引上げうすは上方にずれやすく、結果的に固定力が低下しやすい。

ハンドルシステムを固定するレバーを締め付けるときのトルクは、モニターテストの結果、概ね 7~8Nm であり、このトルクでレバーを締め付けると、ハンドルシステムの固定力が十分でない場合があることがわかった。ハンドルシステムの固定は安全上重要であるので、力が弱い人がレバー締め付けてもハンドルシステムが確実に固定できるよう、レバーを長くする、固定方法を変更するなど、ハンドルシステムの固定機構を改善するよう要望する。

テストの結果、ハンドルシステムを最も下げた状態では、ハンドルバーが左右に回転するような外力が加わると固定力が低下するものがあつた。ハンドルの高さや繰り返しの外力で固定力が低下することがないように、改善を要望する。

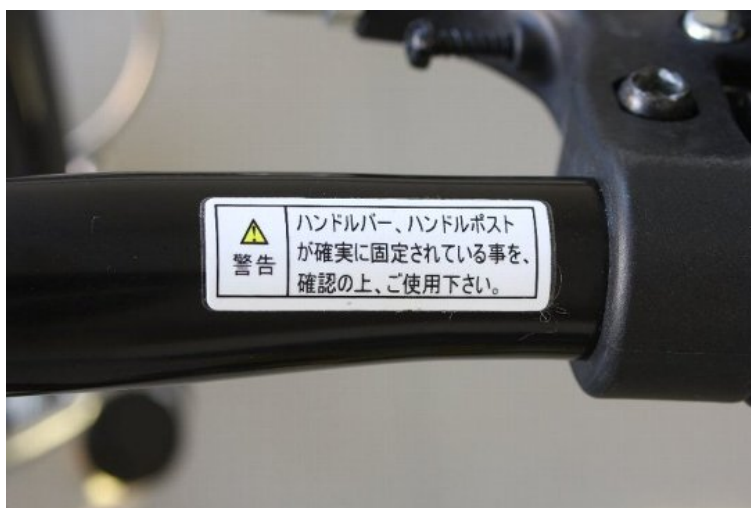
車体の注意表示を調べたところ、ハンドルステムが確実に固定されているか確認しなければならない旨については No. 1 のみに記載されていたが、確実に固定されているかどうかの具体的な確認方法は明記されていなかった（写真3 参照）。

写真3. ハンドルバーに貼付されていた注意表示のシール (No. 1)

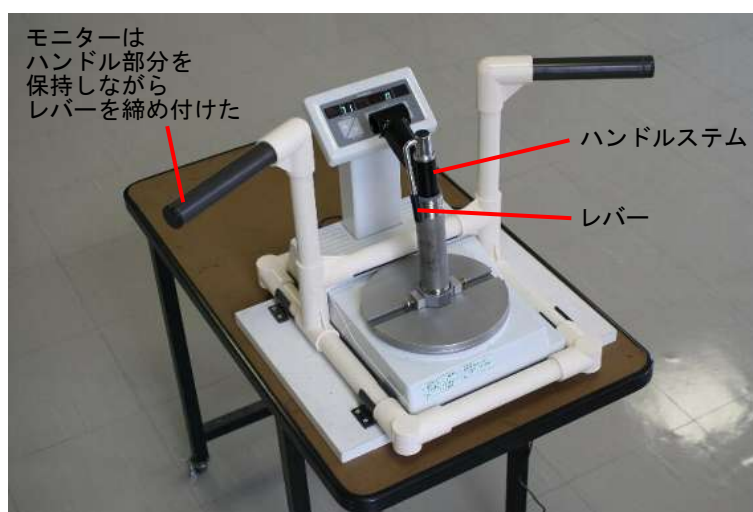
ハンドルシステムを自転車から取り外し、ハンドルバーを取り外してハンドルシステム、引上げ棒、引上げうすのみの状態として、トルクを測定する装置に取り付けてテストした（写真 4 参照）。トルクを測定する装置のハンドル部分、ハンドルシステムのレバーの床からの高さは、各々約 100 cm、約 98 cmとした。モニターは 21 名で男性 11 名、女性 10 名、年齢 24～59 歳、平均年齢 39 歳である。モニターに対しては事前に、ハンドルシステムを十分固定できると思うまでレバーを締め付けるように説明した。

**写真 4. レバーを締め付けるトルクを測定する装置の様子**

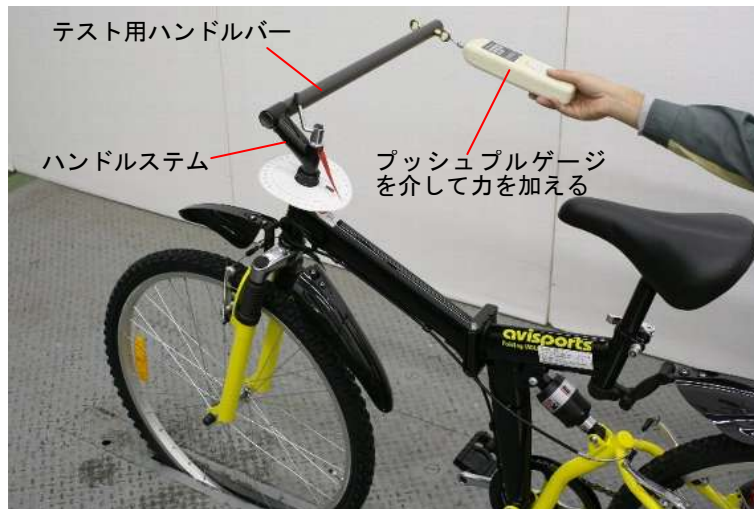
自転車の前輪を床に固定し、ハンドルシステムをホークシステムに挿し込んでレバーを締め付け、プッシュプルゲージを介してテスト用ハンドルバーに徐々に力を加え、プッシュプルゲージで測定した力からトルクを算出した（写真 5 参照）。レバーを締め付けるトルクは銘柄毎にモニターテストで得た平均値とし、レバーはトルクレンチを使用して締め付けた。

写真5. ハンドルステムの固定力の測定の様子
