平成 23 年 9 月 8 日
独立行政法人国民生活センター

前輪の支えの一部が外れ走行不能となった自動車

<title>前輪の支えの一部が外れ走行不能となった自動車（相談解決のためのテストから No.5） </title>

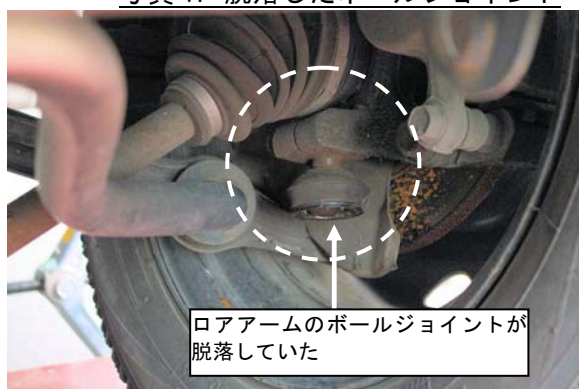
苦情品は、平成 10 年式の軽自動車で、左前輪が正しい位置からずれており、この原因については、左前輪のロアアームとステアリングナックル(車軸支持部)をつなぐボールジョイントが脱落したことにより(写真 1、図 1)、前輪が支えの一部を失ったためでした。

写真 1. 脱落したボールジョイント

長期使用の車ほど摩耗や劣化が考えられますので、事故の未然防止のためには、法令で定められている定期点検整備をしっかり受けることが重要です。

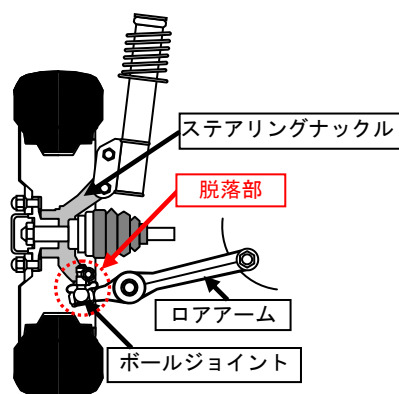
図 1. 脱落部の位置

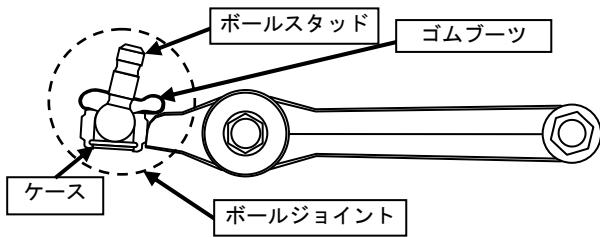
脱落したロアアームのボールジョイント(図 2、写真 2)の内部には錆さびが生じており、ボールスタッドのボール部の直径が小さくなるとともに(写真 3)、ケース内にも錆が固着していました(写真 4)。これらの観察結果から、ボールジョイントが脱落したのは、ボールジョイントの内部に水分等が侵入したことでグリスの潤滑性が失われ、ボールスタッドのボール部が錆びて摩擦し、ケースから脱落したことが原因でした。なお、ゴムブーツの口が摩耗して隙間が生じており、この部分から水分等が侵入したと考えられます(写真 5、図 3)。

図 2. ロアアームの構造

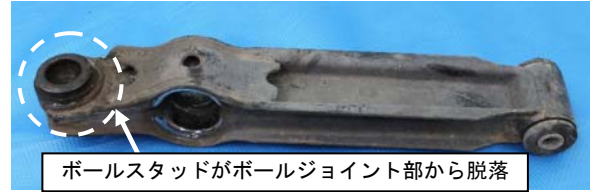
写真 2. ボールスタッドが脱落した左ロアアーム

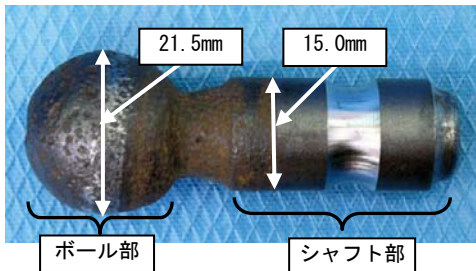
写真 3. 摩耗し脱落したボールスタッド

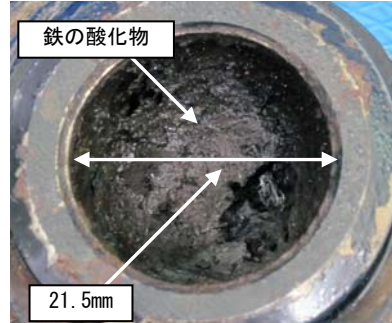
写真 4. ケース内の錆(鉄の酸化物)

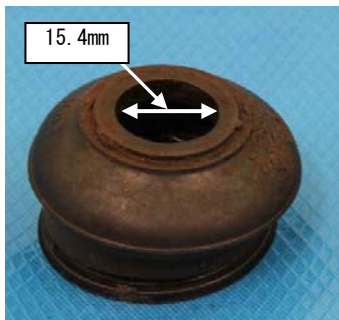
写真 5. ゴムブーツの外観

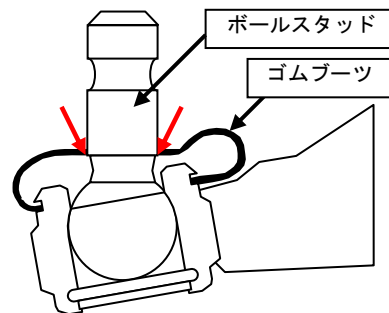
図 3. 水分等が侵入した場所(赤い矢印)
