平成 27 年 1 月 26 日
独立行政法人国民生活センター

歩行型ロータリ除雪機の使い方にご注意（再注意喚起） —今冬も死亡事故が発生！使い方の再確認を—

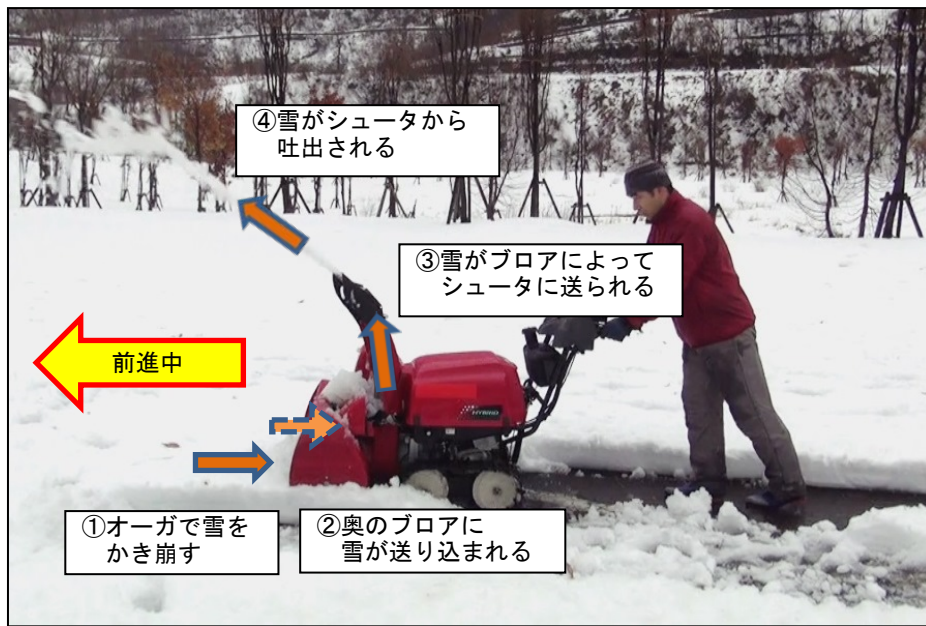
写真 2. 除雪機で除雪した際の雪の流れ

歩行型ロータリ除雪機とは、機械の回転する部分を利用して投雪作業を行うように設計された歩行型の除雪機（写真 1、2）で、ガソリンまたはディーゼルエンジンを動力源としています。使用に際しては特別な免許や資格の必要はなく、主に自宅敷地内等を除雪するために使用し、一般に公道では使用できません。なお、除雪機安全協議会^(注5) に加盟する製造事業者の歩行型ロータリ除雪機については、2004 年 4 月出荷分から、使用者がハンドルから手を離すとオーガやブローの回転、走行が停止するデッドマンクラッチを標準装備しています。

写真1. 除雪機の例と各部の名称

①オーガ	雪をかき崩し、収集するための装置
②オーガハウジング	オーガによって収集された雪をブローアに送り込むための囲い
③ブローア	雪を吐出するエネルギーを与える動力駆動式装置
④ブローアハウジング	ブローアを覆い、雪を吐出するための吐出口を持った覆い
⑤シュータ	ブローアハウジングから吹き出された雪を方向づけするための装置
⑥デッドマンクラッチ	運転者が装置を動作させる力を抜いた場合に制御装置が自動的に駆動装置への動力供給を停止させる装置

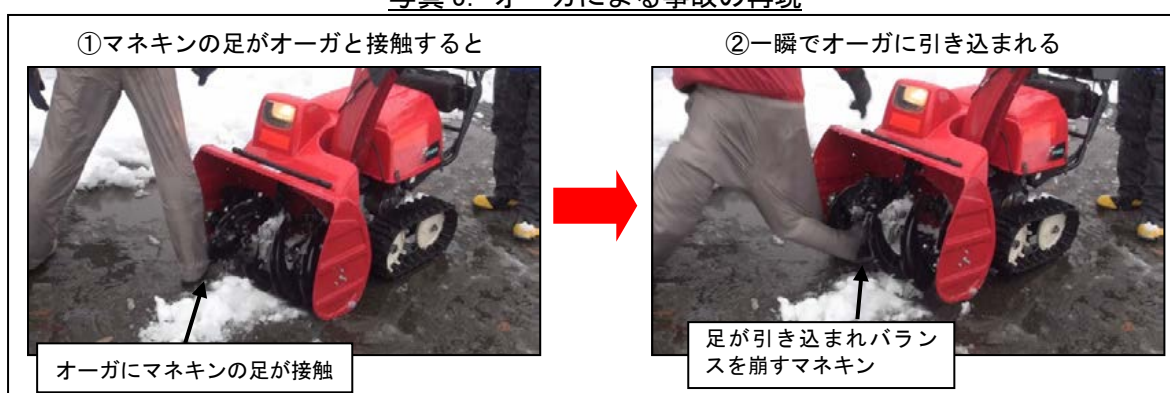
写真 3. オーガによる事故の再現

除雪機の使用者や周囲の人間が運転中のオーガに接触し巻き込まれる事例が見られたことから、マネキンの足を用いて、オーガに接触する事故を再現しました。その結果、オーガとマネキンの足が接触すると、衣類の一部がオーガの刃に引っ掛かり、一瞬で足全体がオーガに引き込まれました（写真 3）。マネキンの足にはオーガが食い込み、オーガハウジングとの間に挟まれ容易に取り外せない状態となりました。

雪をかき崩すオーガは、小型の除雪機でも非常に強い力があるため、オーガに巻き込まれると重篤なけがを負ったり、死亡に至ったりする場合があります。除雪機を使用する場合は、周囲に人（特に子ども）がいないことを確認し、人を絶対に近づけさせないようにしましょう。また、不意に人が近づいた場合には除雪機を直ちに停止できるような状態で除雪を行いましょ

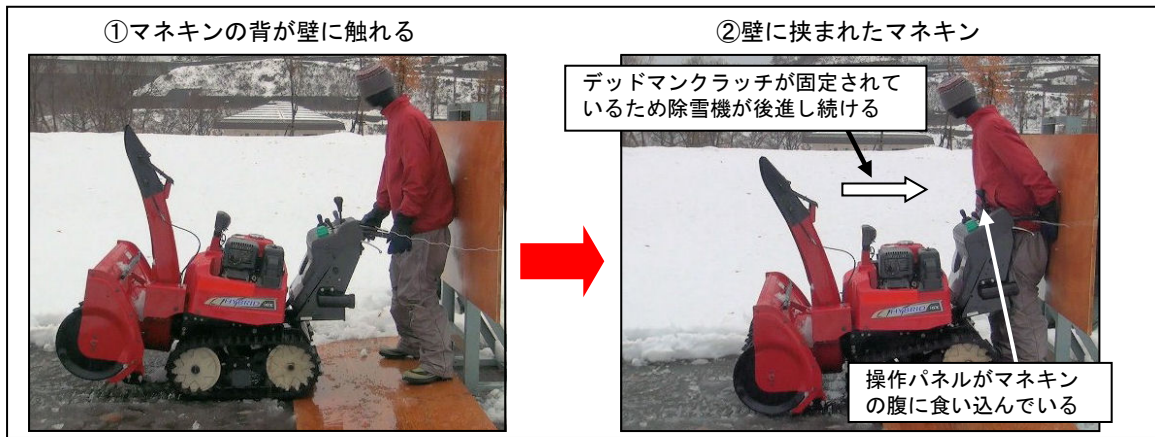
写真 4. 除雪機と壁に挟まれる事故の再現

除雪機を操作する姿勢にしたマネキンの後方に壁を配置し、除雪機を後進させると、マネキンの背が壁に当たりマネキンの手がハンドルから離れましたが、デッドマンクラッチが作動しないため除雪機は後進を続け、壁と除雪機の間にはマネキンが挟まれる状態となりました（写真 4）。

除雪機は走行する力が強く、重量があるため取り扱いには注意が必要な機械です。特に中型以上の除雪機では後進時に使用者が転倒してひかれたり、障害物に挟まれたりして死亡する事例も見られました。除雪機を使用する際、特に後進時は足元や周囲の障害物に注意を払い、無理のない速度で使用しましょ

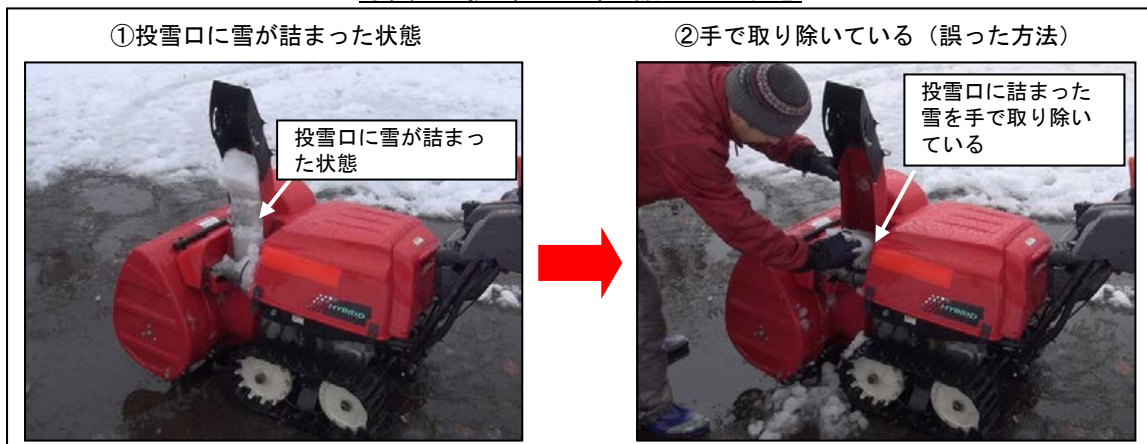
写真7. 投雪口に雪が詰まった状態

投雪口に詰まった雪を取り除く際、本来はエンジンを止め、ブロアの回転を停止させた後、付属の雪かき棒を使用しなければなりません。ブロアの回転を止めずに手で雪を取り除こうとして、ブロアと接触して手にけがを負う事例が見られたことから（写真7）、手指の代わりに人参（にんじん）を投雪口から差し込み、回転するブロアに接触させ事故を再現しました。その結果、投雪口から差し込んだ人参は回転するブロアに接触した瞬間粉々に砕かれ、先端部がブロアの形に削られてしまいました（写真8）。

投雪口に雪が詰まった際にブローアの回転を止めずに手で雪を取り除いて、手指にけがを負う事例が見られました。投雪口の奥には雪を飛ばすためのブローアが高速で回転しているため、誤ってこの部分に手が触れると、指を切断することもあります。投雪口に詰まった雪を取り除く際には必ずエンジンを停止し、オーガやブローアの回転が停止したことを確認してから雪かき棒を使用して雪を取り除きましょ
