報道発表資料

平成 28 年 1 月 20 日
独立行政法人国民生活センター

内部から発煙、発火したセラミックファンヒーター
—当該品をお持ちの方は使用を中止して下さい—

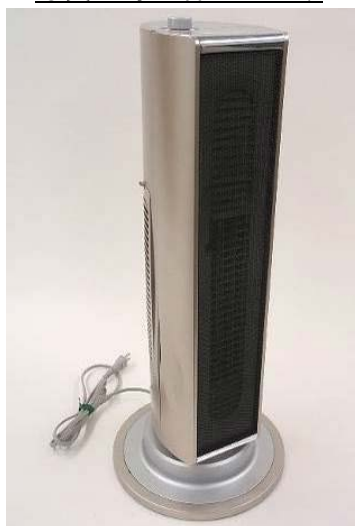
写真 1. 事故品 1 の外観

セラミックファンヒーターが使用中に発煙したためベランダに出したところ、発火した。発煙、発火した原因を調べてほしい。

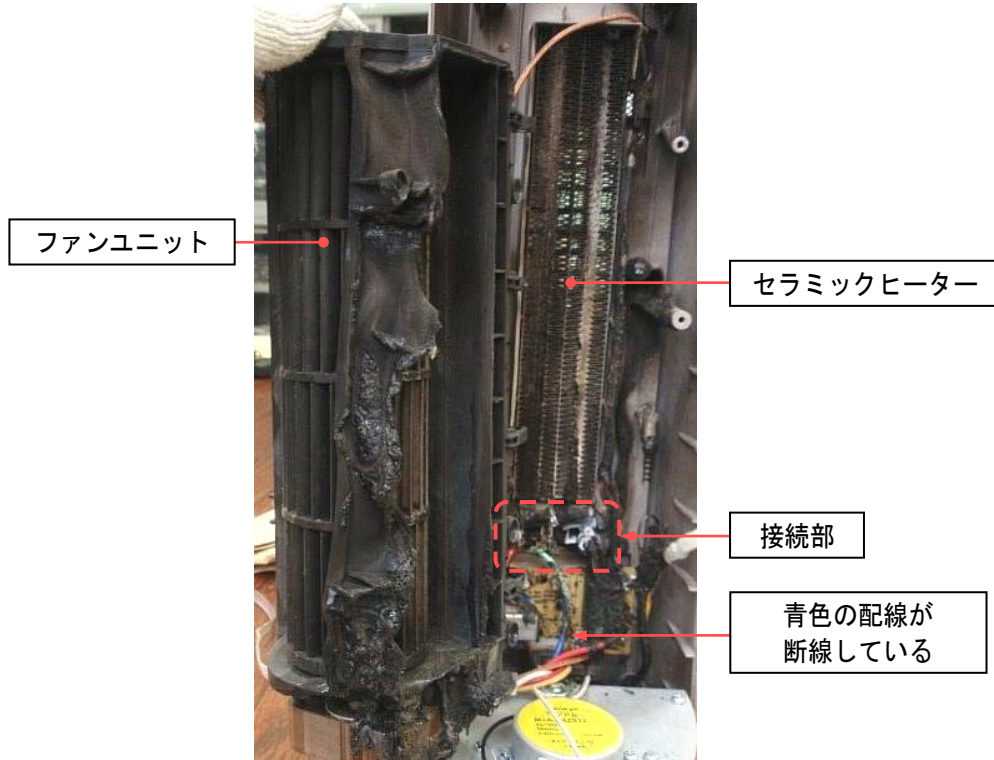
写真2. 背面のカバーを開けて焼損の状態を観察（事故品1）

事故品 1 及び事故品 2 を分解し内部を調査したところ、焼損状態は酷似していました。どちらもセラミックヒーターの 3 つの端子のうち中央の端子の焼損が著しく、端子にかしめて接続されていた配線 (青色) が断線していました (写真 2)。

同じ型式のセラミックファンヒーターで、同種の事故が4件発生しています。該当するセラミックファンヒーターをお持ちの方は直ちに使用を中止してください。

販売事業者はリコールを実施しています。詳細につきましては事業者にお問い合わせください。

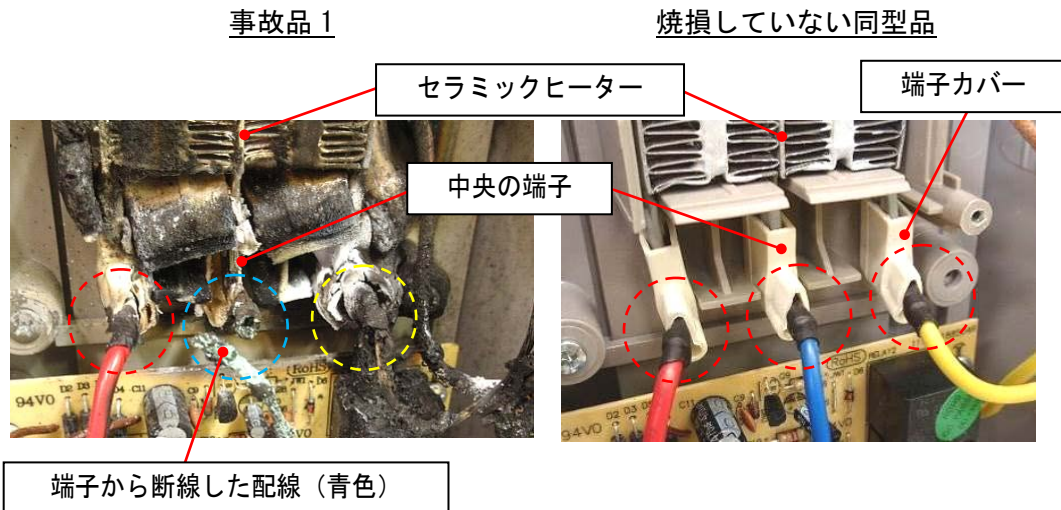
写真3. 接続部の焼損の様子

また、中央の端子の接続部は端子カバーが焼失して黒く変色しむき出しになった状態で、配線をかしめる部位は著しく溶融、変形し、塊状になっている部位や、緑青や銅の付着が多

く見られることなどから、当該部位が大きく発熱し、配線が溶融、溶断したものと考えられました（写真3）。

以上、焼損した原因はセラミックヒーターの接続部に何らかの不具合があったため異常発熱し、発煙・発火したものと考えられ、当該部位は購入後に使用者が触れる部分ではないため、製造時に何らかの問題があった可能性が高いと考えられました。

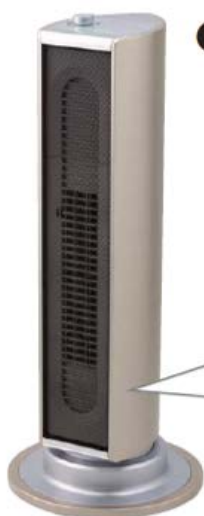
●KOIZUMI KCH-1233

弊社が2013年から製造・販売しましたコイズミセラミックヒーターKCH-1233におきまして、一部にヒーター接続部に不具合があり、まれに発煙・発火に至るおそれのあることが判明しました。

つきましては、対象機種をご使用中のお客様には、無料で弊社指定同等商品と交換をさせていただきますので、対象製品名・品番をご確認のうえ、下記の専用窓口までご連絡いただけますよう謹んでお願い申し上げます。

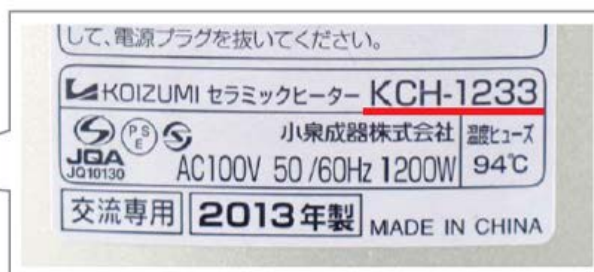
対象機種の品番は、
正面から右下の後ろ側に記載しています。
