報道発表資料

独立行政法人国民生活センター

## 自転車後部に同乗中の子どもの事故に注意！

### －障害物と接触して大腿骨を骨折する事故も－

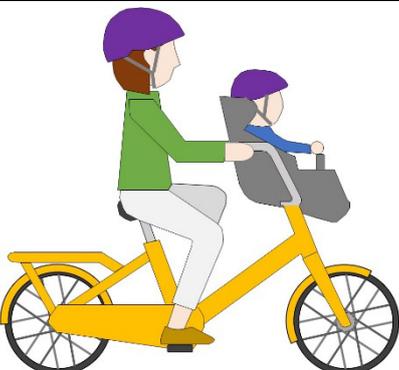
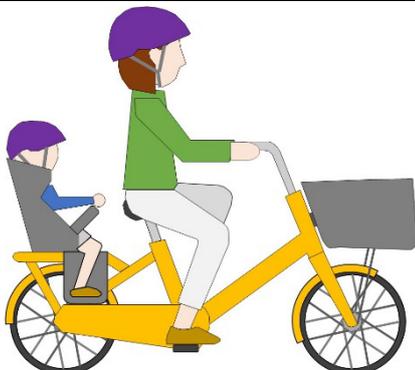
表. 自転車用幼児座席の SG 基準 (CPSA0070) で定められている概要

一般財団法人製品安全協会が自転車の幼児用座席について定めている、国内唯一の基準であるSG基準「自転車用幼児座席のSG基準（CPSA0070）」では、前形と後形の2種類があります。前形の対象年齢（1歳以上4歳未満）は後形（1歳以上小学校就学の始期に達するまで）よりも低い  
ため、子どもが一定の年齢以上になると必然的に後形を使用することになります（表）。

幼児体重15kg以下用 (1歳以上4歳未満。目安身長100cm以下)	幼児体重24kg以下用 (1歳以上 <sup>(注6)</sup> 小学校就学の始期に達するまで。 目安身長120cm以下)

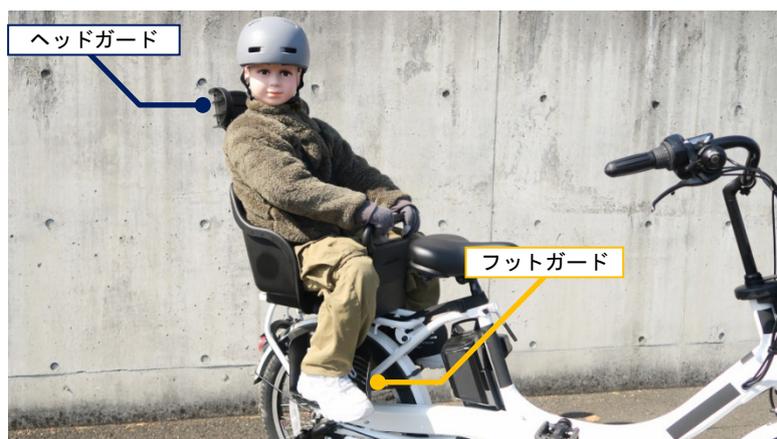
写真1. 自転車の幼児用座席のヘッドガードとフットガード

また、同基準では転倒時に側頭部の衝撃を緩和するためのヘッドガードや、車輪への足の巻き込みを防止するための脚の保護（フットガード）を規定していますが、いずれも走行中に子どもの身体が左右にはみ出すことを防止する内容は含まれていません（写真1）。

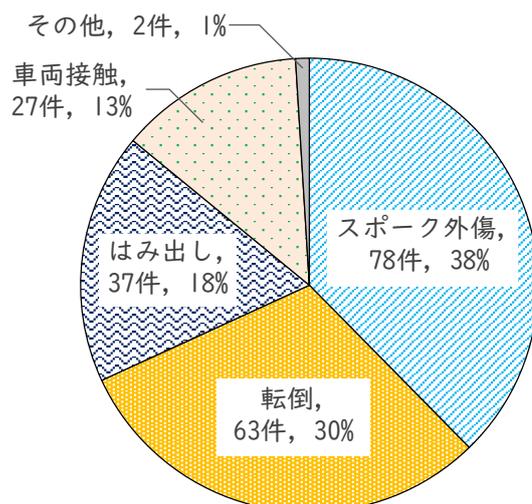
図1. 事故の原因 (n=207)

医療機関ネットワークには、自転車後部に子どもを同乗させて走行していた際の事故事例が2019年度以降の5年間で207件寄せられています。事故の原因をみると、スポーク外傷（約4割）をはじめ、転倒（約3割）、身体のはみ出し（約2割）などの事故が発生していることがわかりました（図1）。また、事故の原因と危害内容の関係をみると、身体のはみ出しによる事故では半数ほどが骨折をしており、他に比べて重篤なけがを負う危険性の高い事故であると考えられました（図2）。

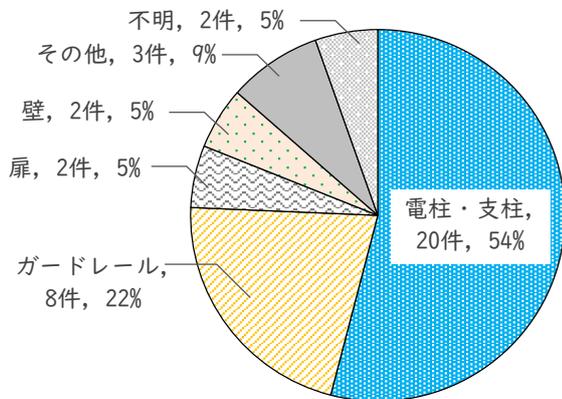
図3. 接触した対象物 (n=37)

身体のはみ出しによる事故において接触した対象物は、電柱や標識などの支柱が半数ほどであり、ガードレールに接触したというものも一定数みられました（図3）。また、危害部位としては、大腿・下腿に受傷したものが約6割と多く、大腿骨を骨折して長期間の入院を必要とした事例もみられました（図4）。

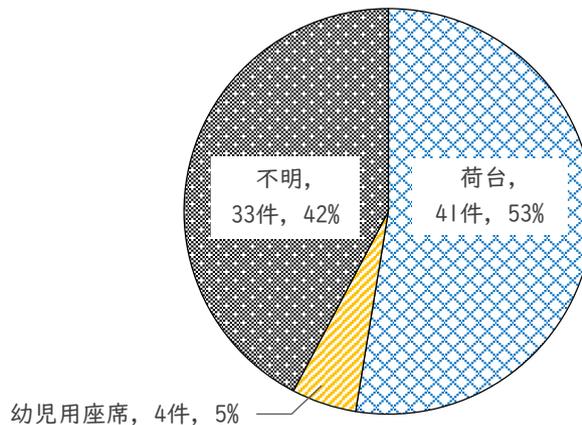
図5. スポーク外傷受傷時の状態 (n=78)

他方、自転車後部に子どもを同乗させていた際の事故の約4割を占めるスポーク外傷の事例における幼児用座席の使用について調べると、幼児用座席を使用せずに、荷台に子どもを乗せていたものが、分かっているだけでも半数以上ありました<sup>(注7)</sup>（図5）。

医療機関ネットワークに寄せられた事故事例のうち、スポーク外傷を負った事例の半数以上が幼児用座席を使用せず、荷台に子どもを乗せていた状態で起こったものでした。また、幼児用座席が破損していたり、使用可能な年齢以上の子どもを乗せていて受傷した事例もありました。子どもを自転車に同乗させる際は、年齢や身長に合わせて必ず幼児用座席を使用し、破損などの異常がないかを確認しましょう。また、荷台に子どもを乗せないこと、小学生以上の子どもを自転車に同乗させないことを徹底しましょう。

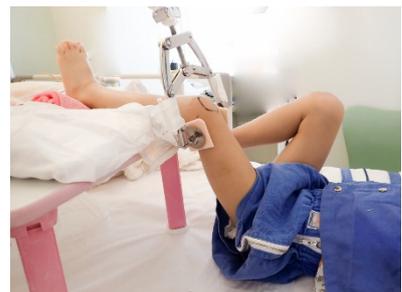
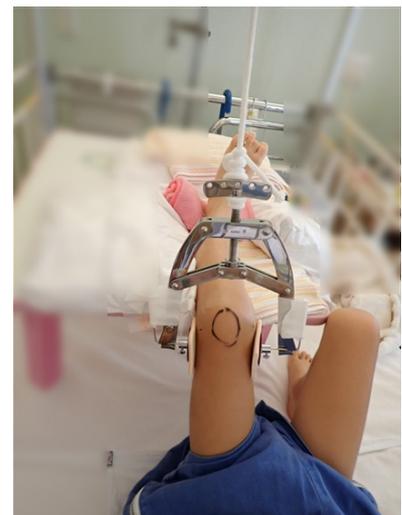
写真2. 牽引による治療中の様子

大腿骨は、人体の中で一番大きな骨で、体を支え、歩くのに重要な役割を持っています。そのため、子どもの事故による骨折の中でも、大腿骨骨折は、痛みや日常生活制限などの負担が特に大きいものとなります。けがをした直後は、少しの振動でも激痛となり、まず自力で動くことはできないため、多くの患児が入院を必要とします。治療は、単なるギプス固定のみではなく、骨のズレを直すために、全身麻酔下で骨の中に長い金属を通す「手術」や、足を引っ張り続けることで骨のズレを直す「牽引」といった治療が主に行われます。特に牽引は、引っ張るための特別な器具を固定するために、治療中は膝上の骨に太い針を貫通させたまま、絶えず病院のベッドで寝たきりの状態で過ごすこととなります(写真2)。どちらの治療法でも、骨がつながるまで最低1カ月はかかり、治療内容にもよりますが、入院期間も1カ月以上の長期間となることが多いです。退院後も、すぐに歩けるわけではないため、トイレや入浴など、家庭での日常生活に常時保護者の介助が必要となります。その後、段階的なリハビリを経て、制限なく歩行が可能となるまでに3カ月程度かかります。このように、大腿骨骨折は、けがの痛みはもちろんですが、思いどおりに動けず、幼稚園や保育園などにも通えない状態が長く続くことで子どもの精神的負担も大きいほか、保護者の方も、入院中の面会や退院後の介助で大きな負担を強いられます。

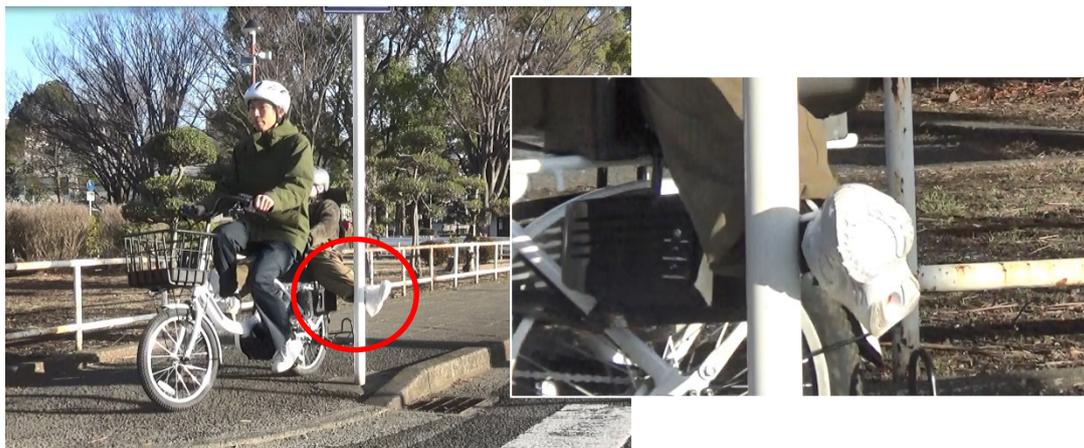
写真3. ダミー人形の足が標識の支柱と接触する様子

走行中に足を伸ばすなどした場合、幼児用座席からはみ出した身体が電柱や標識の支柱に接触することがありました

自転車後部の幼児用座席に座っている子どもの身体は、対象年齢内の子どもであれば幼児用座席内に収まることが想定されます。しかし、事故事例の中には、足乗せに足を置いていなかったために、障害物に接触したものとみられました。そこで、ダミー人形<sup>(注8)</sup>の足を伸ばし、自転車後部の幼児用座席からはみ出した状態で走行したところ、支柱やガードレールの側を通過する際に、それらと接触する様子がみられました(写真3、4)。足を伸ばした状態で走行中に障害物と接触した場合、子どもの股関節を開く形となり、大腿骨付近を受傷する危険性が考えられました(写真5)。また、後部の幼児用座席に乗った子どもの目線からは、前方の障害物を視認しにくいこともわかりました(写真6)。

事故を未然に防ぐため、自転車の幼児用座席に子どもを乗せる際には、シートベルト及びヘルメットを適切に装着させたいうえで、幼児用座席から身体をはみ出さないよう声掛けをしましょう。

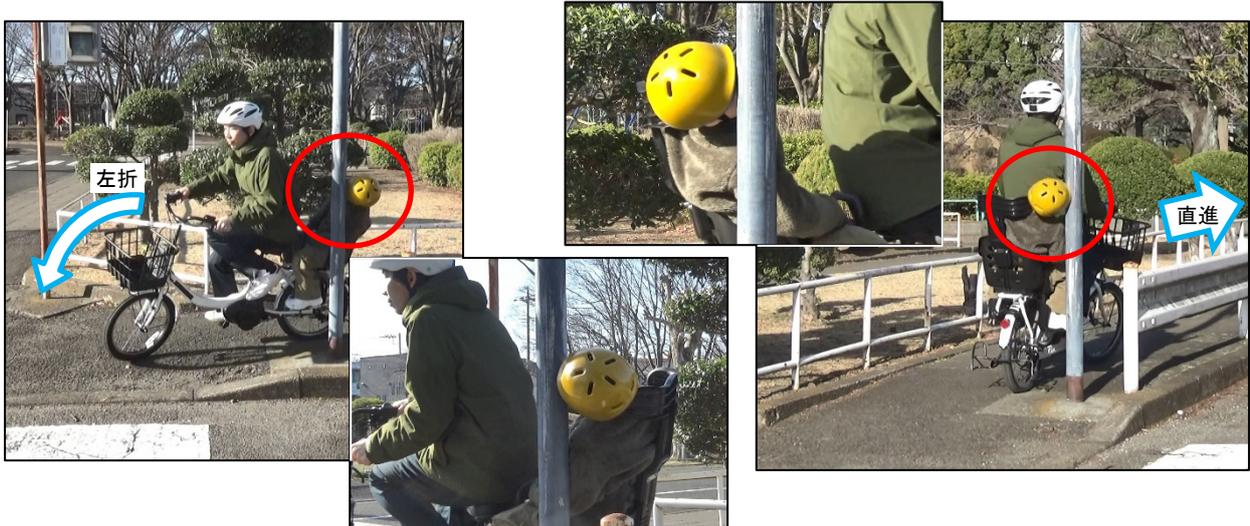
写真7. はみ出した頭部が障害物と接触する様子

幼児用座席から頭部をはみ出している、障害物と接触することがありました

幼児用座席からの身体のはみ出しによる事故事例には、頭部を受傷したものもみられました。幼児用座席にはヘッドガードが備えられているものがありますが、シートベルトを適切に装着していなかった場合などでは、ヘッドガードから頭部のはみ出し、障害物と接触する可能性が考えられました。そこで、ヘッドガードからダミー人形の頭部をはみ出させて走行したところ、右左折時や、直進中に避けた障害物と接触する様子がみられました（写真7）。

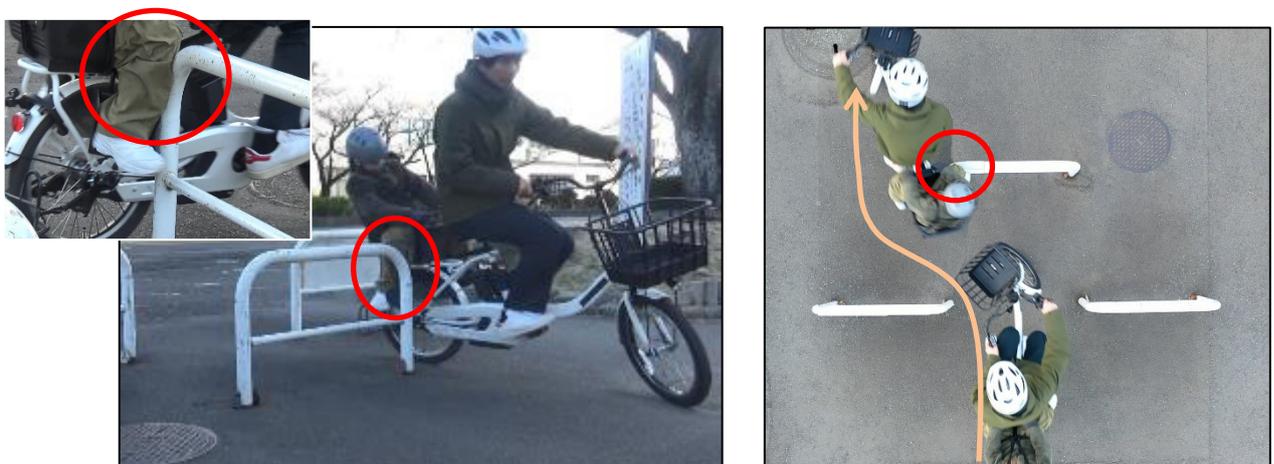
写真8. 車止めアーチの間を通過中に膝を開いた子どもの足が接触する様子

自転車後部の幼児用座席に子どもを乗せた状態で狭い通路を通過すると、子どもの下腿が障害物に接触することがありました

そこで、自転車後部の幼児用座席に座らせたダミー人形の膝を開いた状態で、互い違いに配置された車止めアーチの間を通過したところ、ダミー人形の足が車止めに接触する様子がみられました（写真8）。狭い通路などでは走行速度が遅くなる上に、子どもを乗せて重量が増え、重心が高くなった自転車を安定して走行させることは困難と考えられます。また、内輪差<sup>(注9)</sup>も生じるため運転者が障害物を避けても、後部の幼児用座席に乗った子どもの足が接触する可能性がありました。

狭い歩道、車止めアーチやポールの間などを通過する際は、自転車と障害物の距離が近くなるため、後部の幼児用座席に乗った子どもの膝が開いているだけでも障害物と接触する可能性があります。また、互い違いに配置された車止めアーチの間を通過しようとする、内輪差が生じるため、運転者が障害物を避けて通っても、後部の幼児用座席に乗った子どもの足が接触する可能性があります。狭い通路を走行する際は、後部に乗った子どもが障害物に接触しないよう、運転者が自転車から降りて、確認しながら押し歩いて通過しましょう。

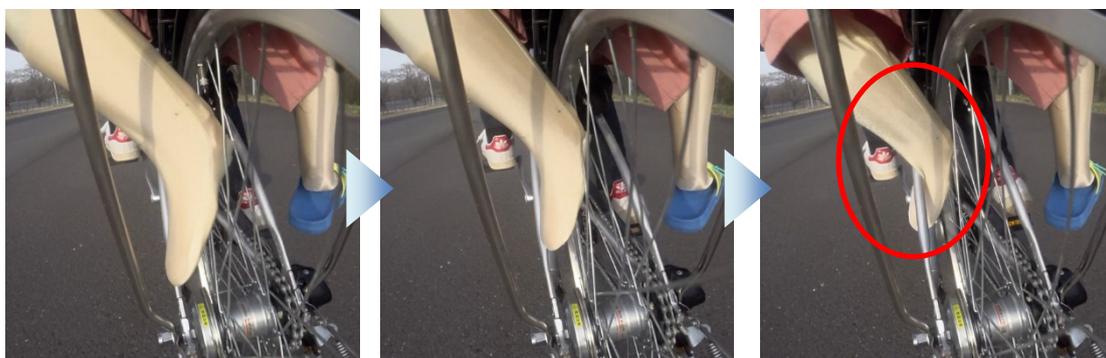
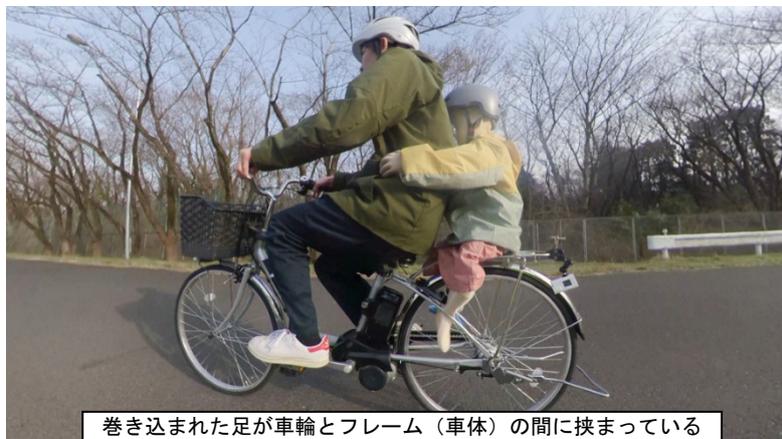
写真9. 足が車輪に巻き込まれる様子

幼児用座席を使用せず荷台に子どもを乗せると、子どもの足が車輪に強く巻き込まれる可能性があります

医療機関ネットワークに寄せられた事故事例では、スポーク外傷を負った事例の半数以上が、幼児用座席を使用せず、荷台に子どもを乗せていた状態で起こったものでした。そこで、ダミー人形<sup>(注10)</sup>を荷台に乗せて走行したところ、足が車輪のスポーク（針金状の部品）に接触した瞬間に巻き込まれることがありました（写真9）。
