平成 25 年 5 月 9 日
独立行政法人国民生活センター

左右両方のひじ掛け部分が破損した椅子

<title>左右両方のひじ掛け部分が破損した椅子（相談解決のためのテストから No.45）</title>

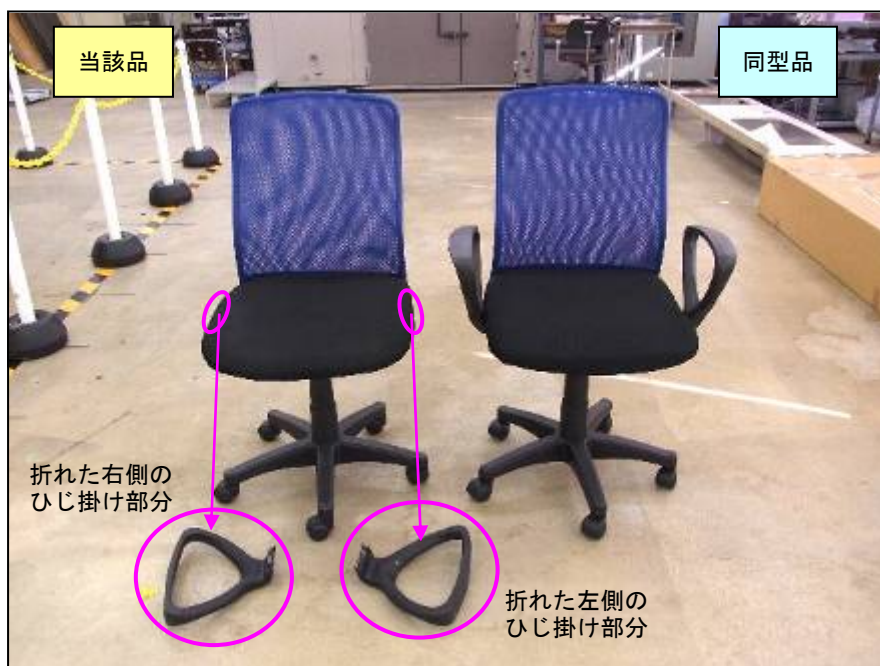
写真 1. 外観

当該品（平成 23 年に購入）を自宅で使用していたところ、左右両方のひじ掛け部分（構造部材：ポリエステル）が座面裏側のネジ止め箇所（ひじ掛け部分を座面に固定するネジ止め箇所）で折れてしまいました（写真 1、2）。破断面を観察したところ、ネジ止め箇所の周辺が白く見えていました（写真 2）。このことから、ひじ掛け部分はネジ止め箇所の周辺を起点にして徐々に破損が進行し、折れたと考えられました。

依頼センターから事業者に対しテスト結果の説明を行ったところ、事業者から、ひじ掛け部分を座面に固定するネジ止め箇所のプラスチック厚を増すとともに、ひじ掛け部分の形状を改良したとの報告がありました。また、相談者には、商品の購入代金が全額返金されました。

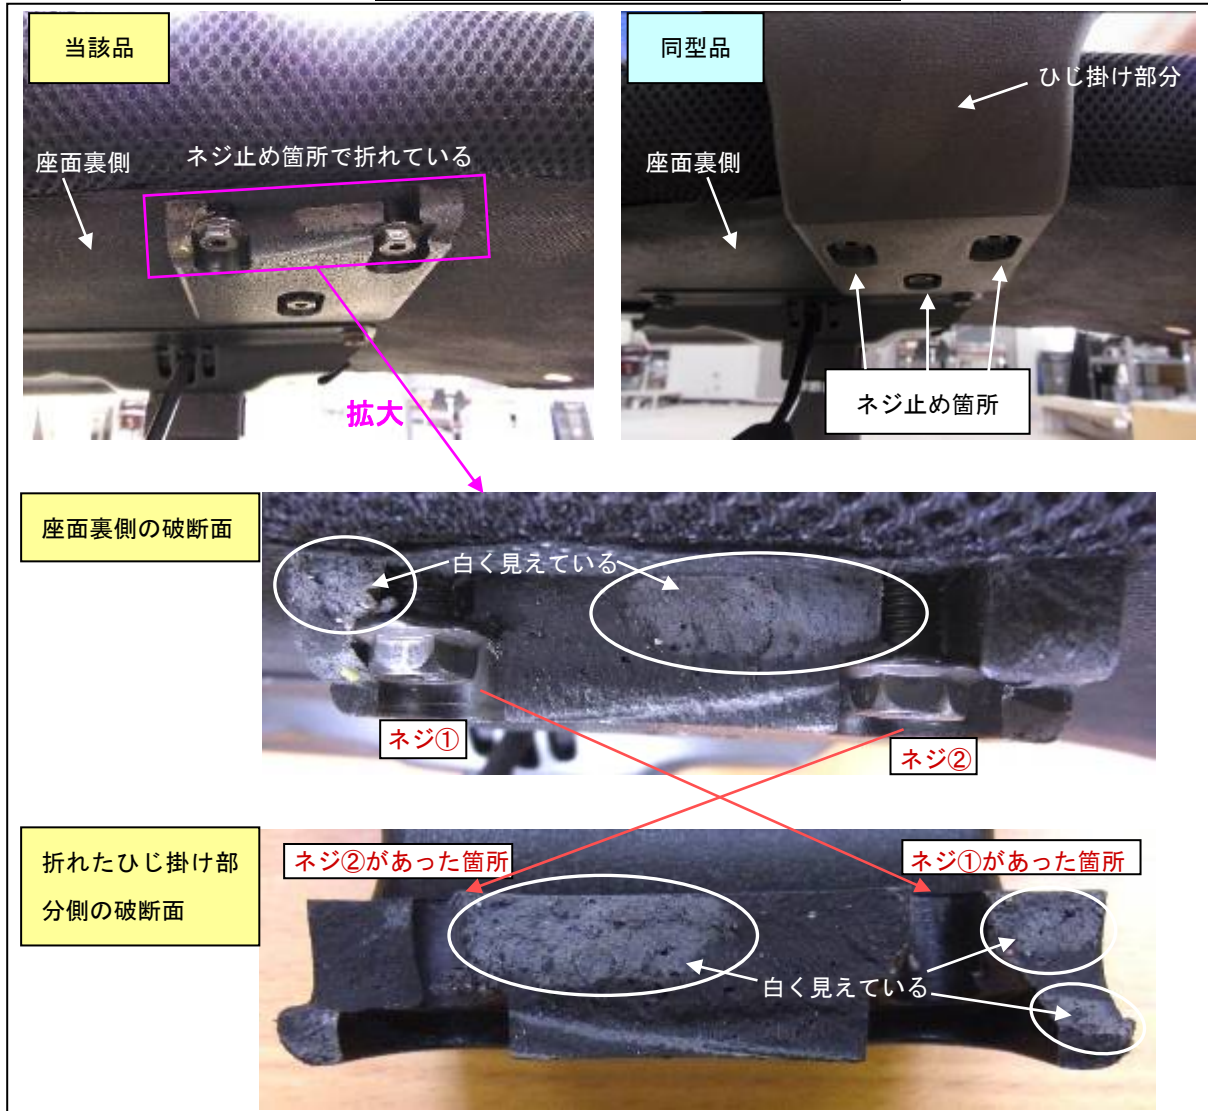
写真 2. 破断面（例：右側ひじ掛け部分）

同型品を用いて JIS S 1032「オフィス用いす」に基づくひじ掛け部分の強度試験（静的水平力試験、静的垂直力試験）を行ったところ、左右両方のひじ掛け部分は JIS の適合基準以下の力で折れました。また、折れた箇所は当該品と同様に座面裏側のネジ止め箇所でした。

以上、当該品は、ひじ掛け部分を座面に固定するネジ止め箇所の強度が不足していたため、左右両方のひじ掛け部分が折れたものと考えられました。
