平成 27 年 7 月 16 日
独立行政法人国民生活センター

充電中に破裂して右指にやけどを負った携帯型の充電器

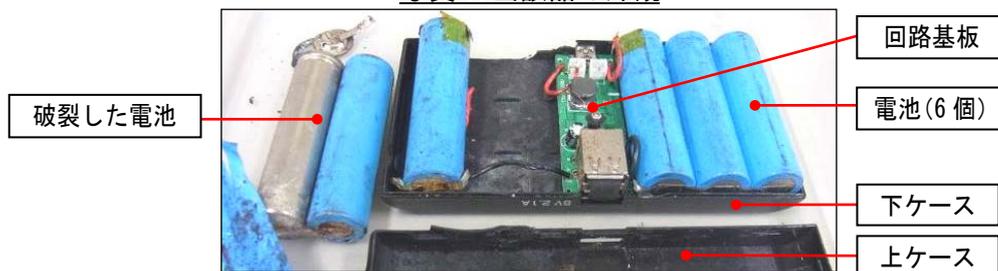
写真 1. 当該品の外観

当該品はスマートフォンや携帯端末を充電するリチウムイオン電池を搭載した携帯型の充電器でした。当該品は円筒形のリチウムイオン電池（以下、「電池」という。）が 6 個並列に接続されたものでしたが、1 個の電池が破裂してケースも壊れた状態でした（写真 1）。

以上、当該品が突然破損したのは、内蔵のリチウムイオン電池の1個が破裂したため、何らかの原因で内部が高温になるとともにガスが発生して内圧が異常に高くなり、ガス排出弁などがなかったために破裂したものと考えられました。

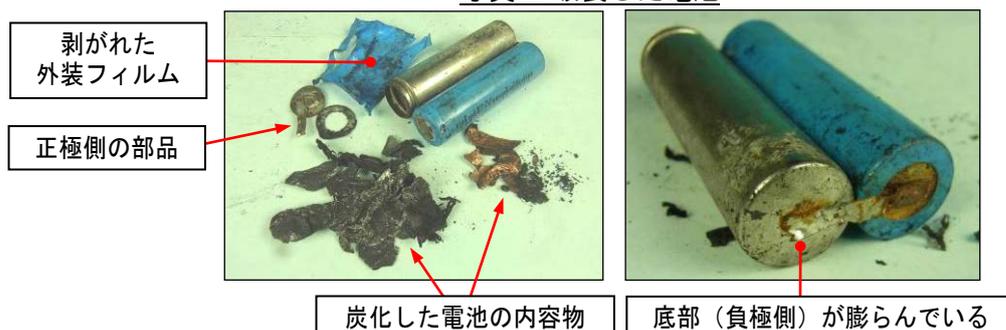
写真 2. 破裂した電池

破裂した電池は外装フィルムが剥がれて円筒缶が露出しており、円筒缶からは正極側の部品が外れて、内部の電極やセパレーターなどが炭化した状態で飛び出していました。さらに、破裂した電池の底部（負極側）は外側に膨らんだ状態であったため、その内圧が異常に高くなり破裂したものと考えられました（写真 2）。

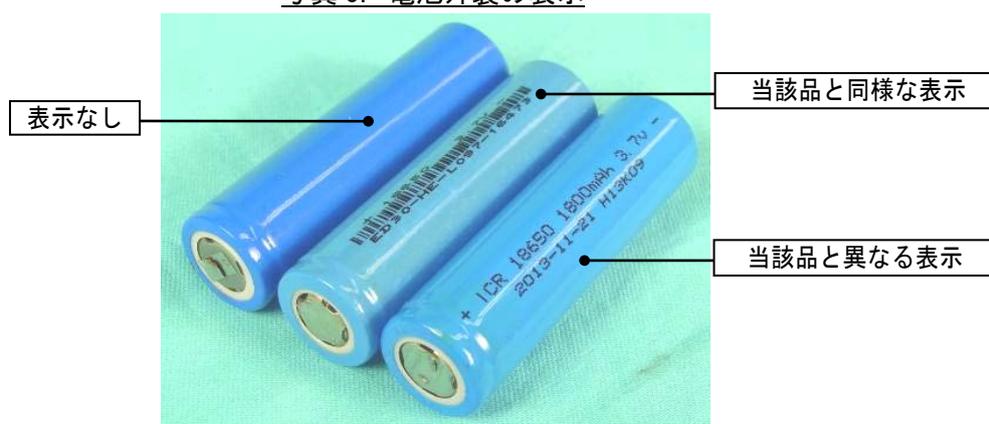
写真3. 電池外装の表示

また、同型品の本体を分解して内部を観察したところ、電池の外装の表示が当該品と異なるものや表示がないものがありました（写真3）。

さらに、同型品の電池を分解したところ、電池内部の圧力が異常に上昇したときに、内部の圧力を低下させるような機構（ガス排出弁など）は見られず、当該品の破裂した電池についても、圧力を低下させる機構は見られませんでした。
