令和3年9月16日  
独立行政法人国民生活センター

## 小径のフライパン・片手鍋の取扱いに注意 -フライパン等の調理中の落下、取っ手の焼損、固定ねじの腐食が発生しています-

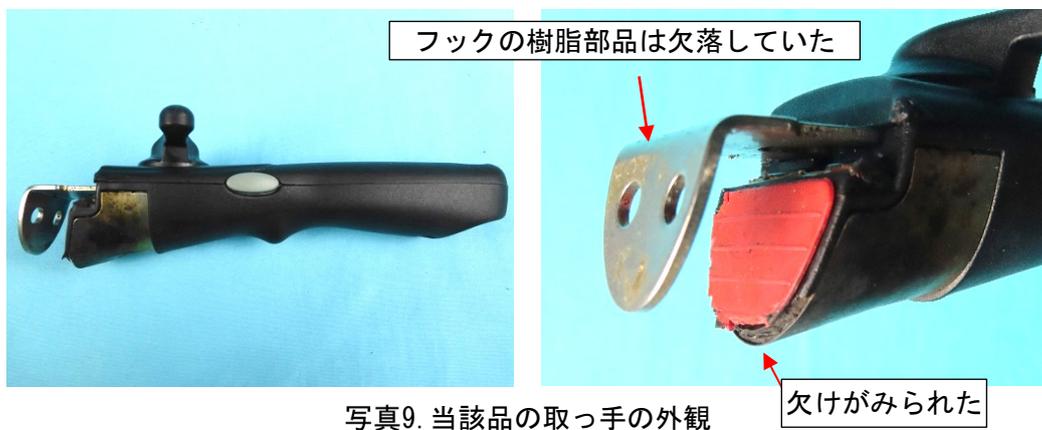
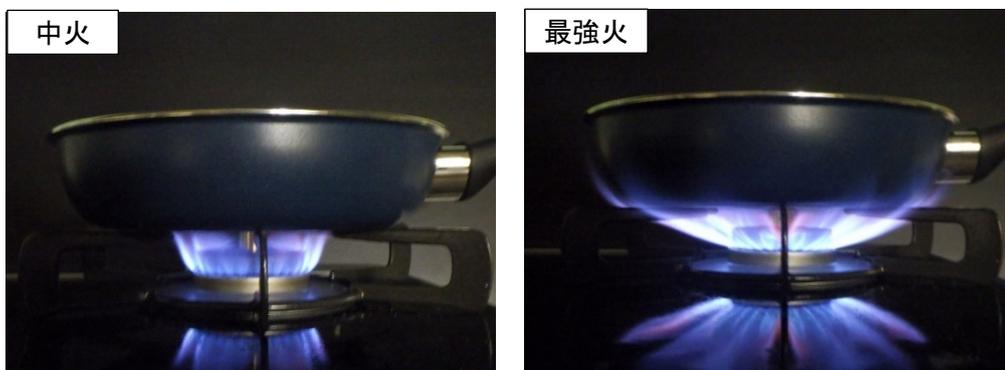
## (3) 取っ手内部のねじが腐食した事例

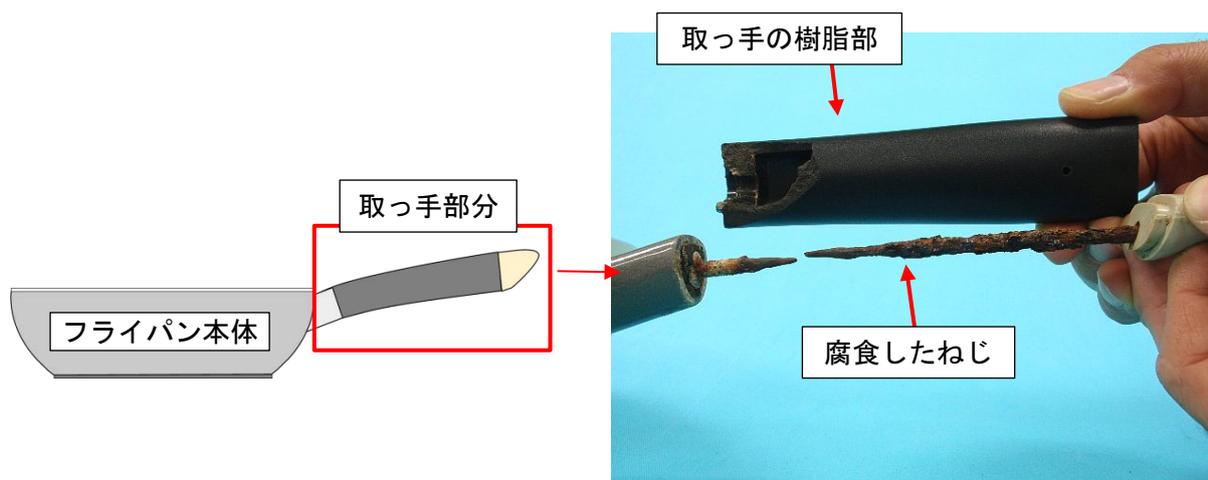
取っ手が破損した原因は、取っ手内に残留した水分により、ねじが腐食して強度を保てなくなり、取っ手の樹脂に加わる負荷が増大したためと考えられました。

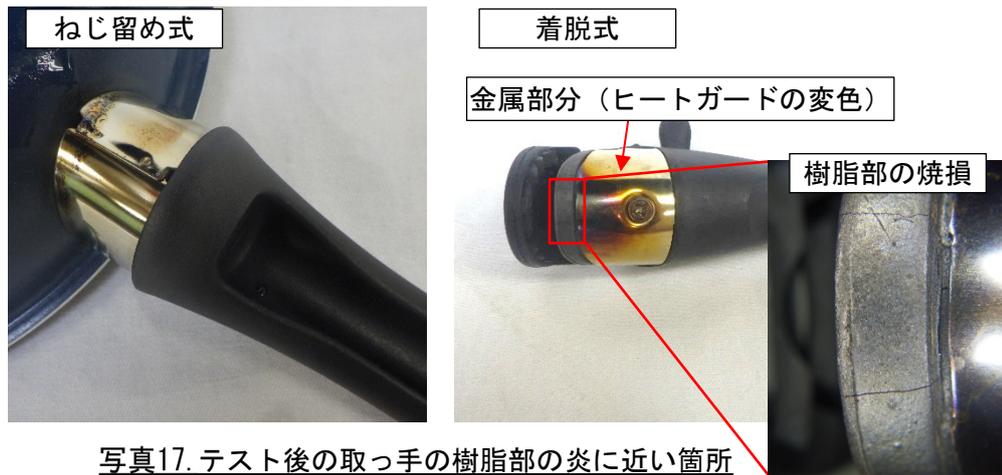
写真17. テスト後の取っ手の樹脂部の炎に近い箇所

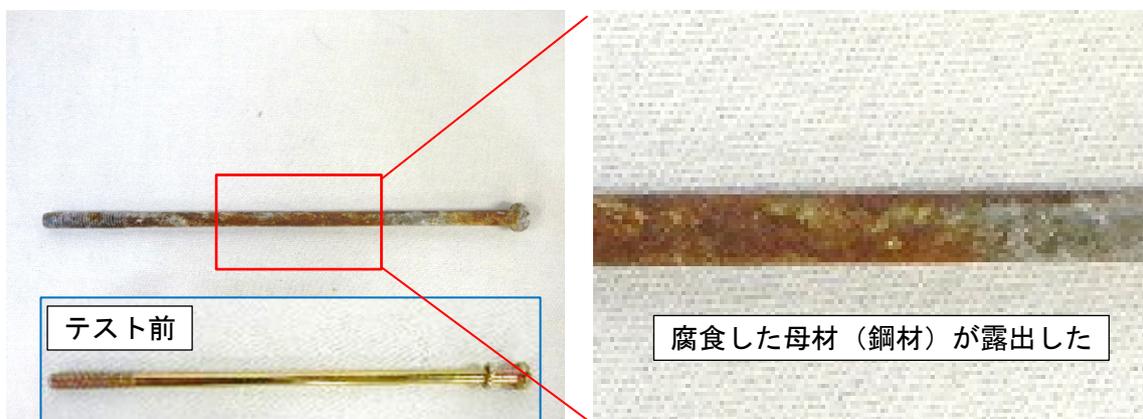
写真18. 水抜き穴から取っ手に水が入り込む様子
