相談解決のためのテストからNo. 175

令和5年3月15日  
独立行政法人国民生活センター

## プレートが外れたシャワーヘッド

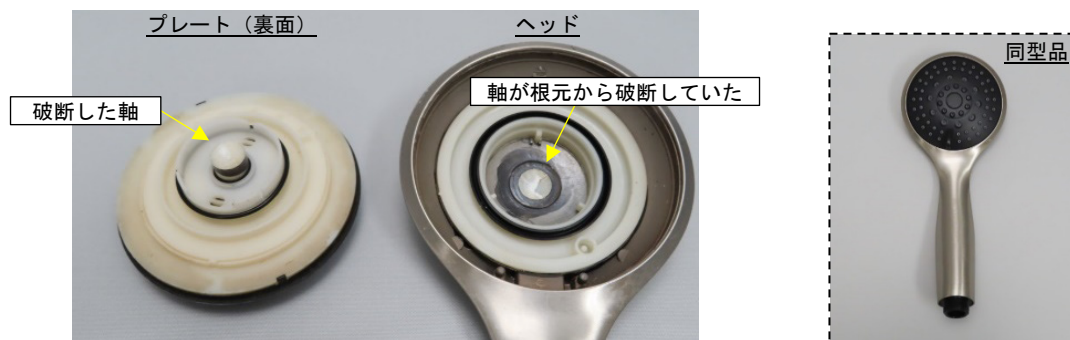
写真1. 当該品の外観

当該品は、吐水口のあるプレートを回転させることで、ミストや頭皮に刺激を与えるスカルプといった5つの吐水モードを切り替えることができる多機能シャワーヘッドでした。なお、当該品はプレートをヘッドに固定していた軸が根元から破断していました（写真1参照）。

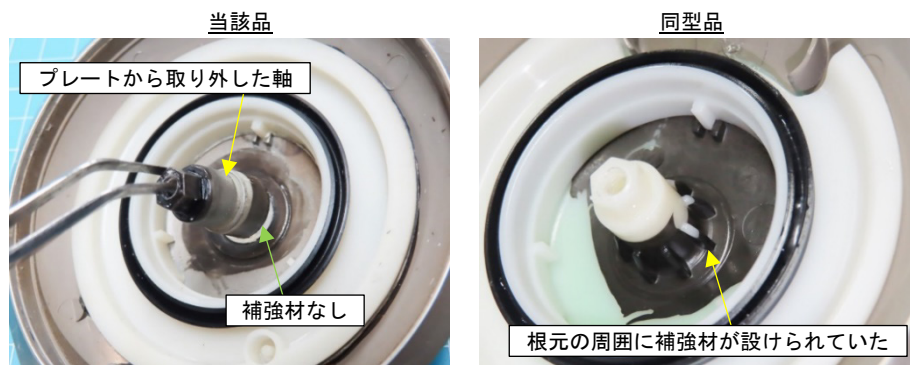
写真3. 当該品とその同型品の補強材の有無

なお、同型品を分解したところ、軸の根元の周囲には等間隔に並んだ8個の補強材が設けられており、当該品とは形状が異なっていました（写真3参照）。

依頼センターがテスト結果を販売事業者に説明したところ、相談者へ返金対応が行われました。また、プレートの脱落等については、それまでも問い合わせを受けており、現在販売しているものは、軸の根元に補強材を設ける構造変更をしているとの回答がありました。
