報道発表資料

令和 8 年10月21日  
独立行政法人国民生活センター

**コンセントまわりの安全対策を見直しましょう**  
**- 子どもの感電や熱傷を防ぐために -**

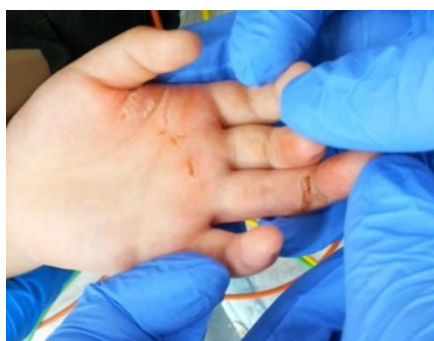
**写真 2. 釣り具を差し込んだ**

金属製の釣り具の端を中指、薬指間から親指、人差し指間にまたがるように持った状態でコンセントに差し込み、手を受傷した。持っていた釣り具の針金部分は黒く変色し、コンセント下の畳が焼け焦げていた。人差し指の付け根は、深達性Ⅱ度熱傷で水疱形成があり、薬

指の付け根部分は、1×10mm 程度の線状の褐色壊死になっていた。

(事故発生年月：2025 年 10 月、2 歳 11 カ月、女児)

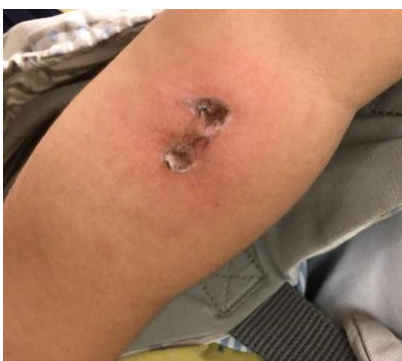
写真4. 壊れたACアダプタで熱傷  
（写真は医療機関提供）

両親が就寝中に、児がコンセントにささった状態の壊れたACアダプタに触れてしまった。以前よりコンセント部分を延長コードに接続したまま、本体が外れることがあった。

熱傷面積は1%未満だが、Ⅲ度熱傷であった。また、電撃傷の可能性があり経過観察のため入院した。

(事故発生年月：2025年6月、1歳5カ月、女児)
