## スマートフォンの充電端子の焼損や本体の発熱に注意 - なかにはやけどを負った事例も -

#### 4. 充電端子の発熱や焼損及び本体の発熱に関するテスト事例

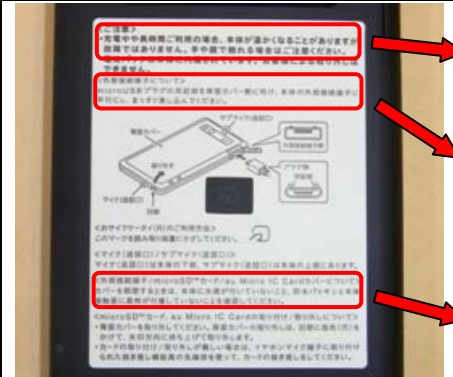
写真7. 本体にシールで貼付している例

国内の通信事業者のなかには、スマートフォンの充電端子の発熱や焼損及び本体の発熱について、パンフレットやホームページで消費者へ注意喚起を行う通信事業者もありました（写真6）。また、スマートフォンの取扱説明書にもこれらに関する表示がみられました。さらに、これらの表示を本体にシールで貼付しているものもありました（写真7）。
