炭酸水製造機が破裂し、手に大けがを負う事故が発生

— 「ざ・炭酸」をお持ちの方は使わないで—

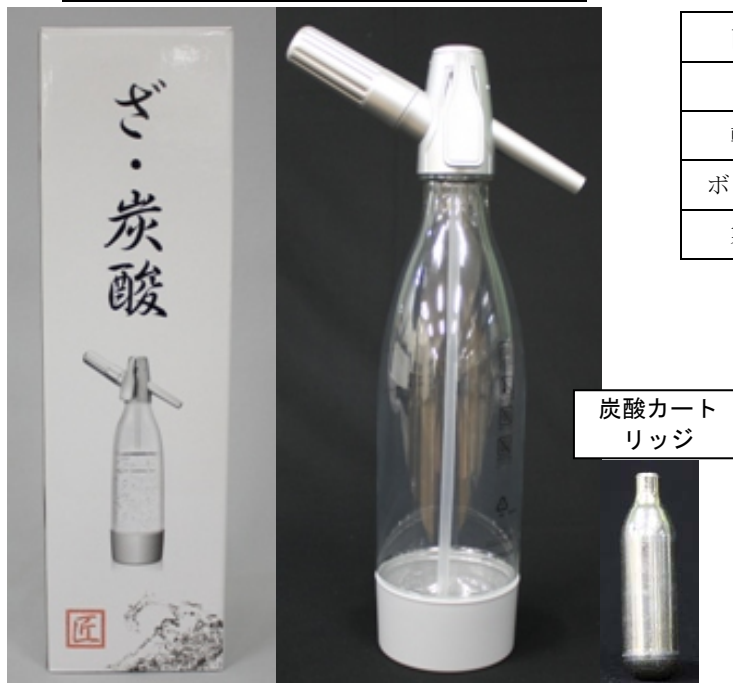
写真1. 当該品(左：パッケージ 右：同型品)

当該品(写真1、表1)は、専用のペットボトルを使用し、炭酸水製造時にはキャップ部分に炭酸ガスカートリッジをセットし、キャップをねじ込むことでカートリッジの先端に穴を開け、炭酸ガスをペットボトルに入れた水内部に放出する構造となっています。

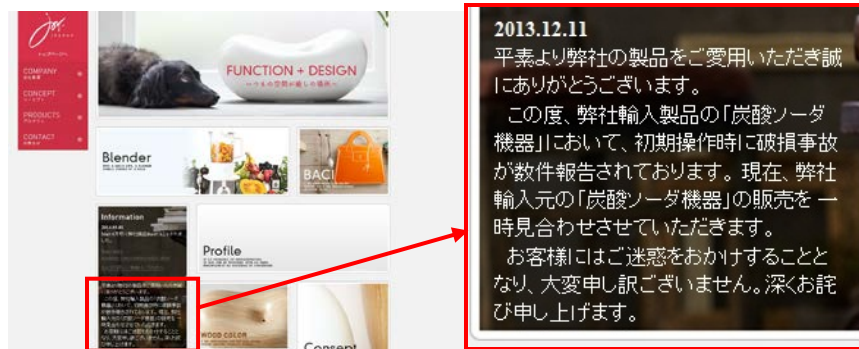
図 1. 事業者ホームページ

事業者のホームページでは事故に関する通知がされていましたが、回収に関する情報は記載されていませんでした（図1）。

該当する炭酸水製造機を所有している場合は直ちに使用を中止し、事業者に連絡した上で返品の手続きを取って下さい。
