相談解決のためのテストからNo. 134

令和元年11月21日  
独立行政法人国民生活センター

## 走行中に破裂した自転車のチューブ

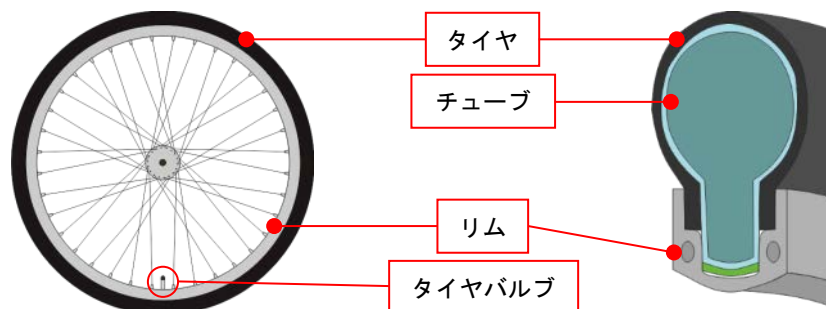
図1. 自転車の車輪の一般的な構造（内部構造及び断面模式図）

前後車輪の破裂したチューブを調査した結果、どちらもタイヤバルブから120°ほどの位置に破損がみられました（図1、写真1、2）。さらに前車輪のチューブは、破損位置から円周方向に裂けていました。このことから、前後車輪のどちらもリムとタイヤの間にチューブを挟んでいたため、使用過程でタイヤがリムから部分的に外れて、最終的にそこからチューブがわずかに外へ露出して破損した可能性が考えられました（図2）。チューブがタイヤとリムに挟まれた原因としては、前後のチューブとも同じ位置で破損していることから、リムへのチューブとタイヤの組み付け作業時のミスなどが考えられました。

依頼センターがテスト結果を事業者に説明したところ、引き続き同様の事故発生について注視していくとともに、必要に応じて対応を行うとの回答がありました。また、チューブ組付け時の注意事項を社内通達にて配信し注意喚起を行い点検を強化したとのことでした。
